FORMULARZ AUDYTU BRD		Arkusz 1
Audytor	Tomasz Mackun	
Data, Godzina	04.07.2025 18:43	
Pogoda	Słonecznie

METRYKA WEDŁUG INWENTARYZACJI			
NR PRZEJŚCIA	2025001		
DZIELNICA	Targówek	KATEGORIA	powiatowa
ULICA	Zabraniecka	LICZBA PASÓW	2
SKRZYŻOWANIE ZJAZD	Matuszewską		
OPIS	Zabraniecką

LOKALIZACJA SZCZEGÓŁOWA			
Długość geograficzna	52.260506	Szerokość geograficzna	21.084925
Google Maps	LINK	URL	https://www.google.com/maps?q=52.260506,21.084925

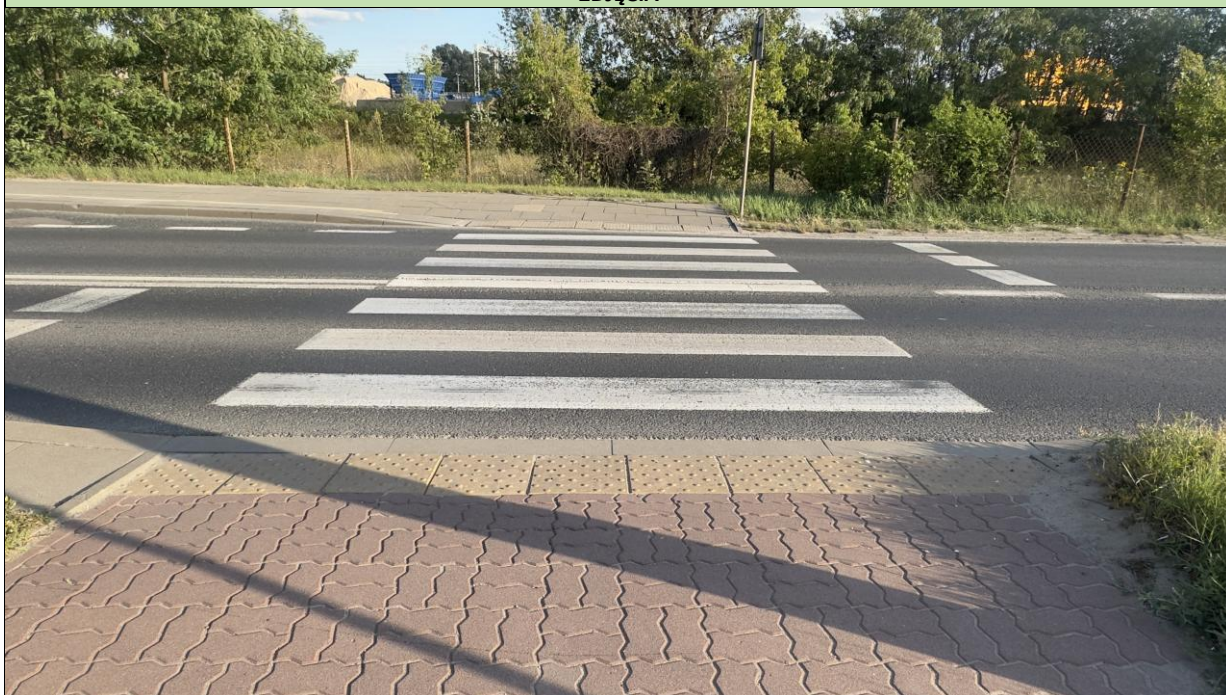
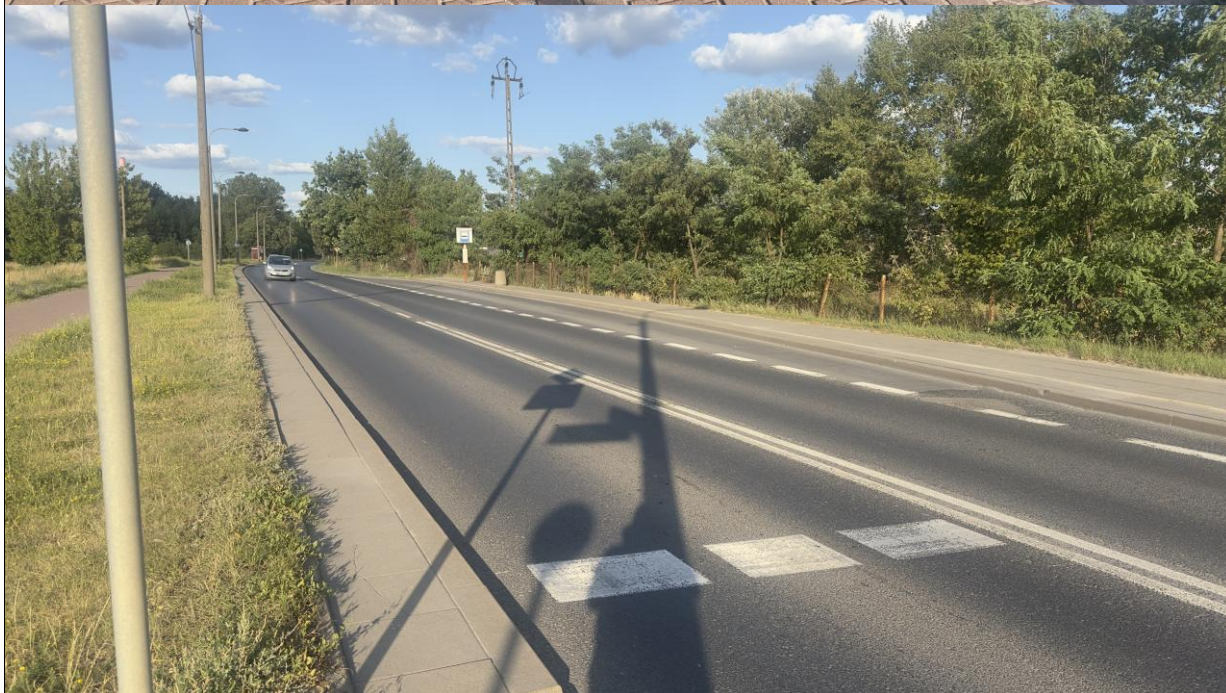
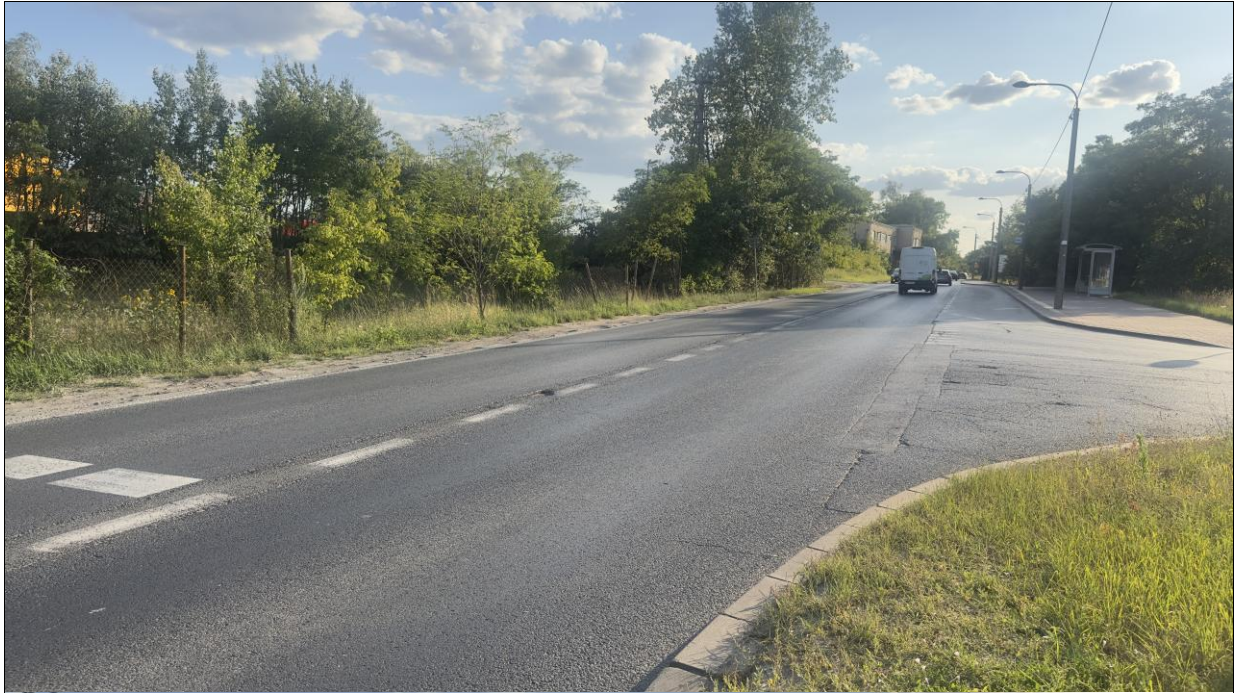
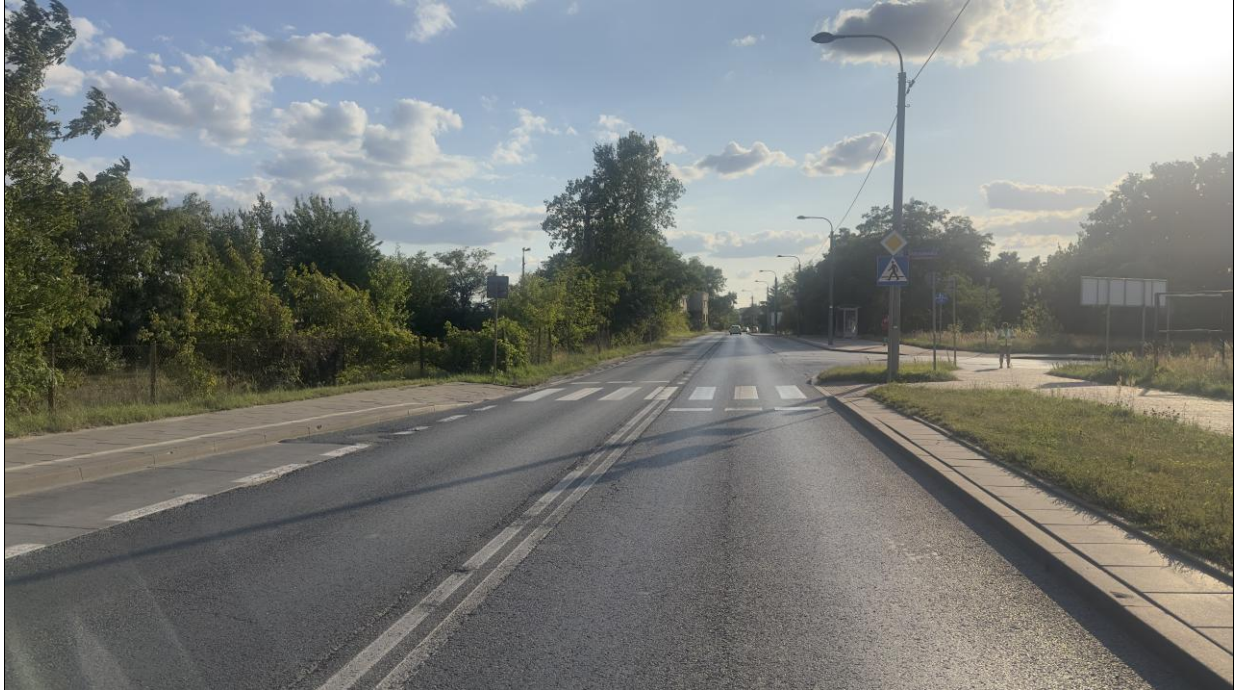
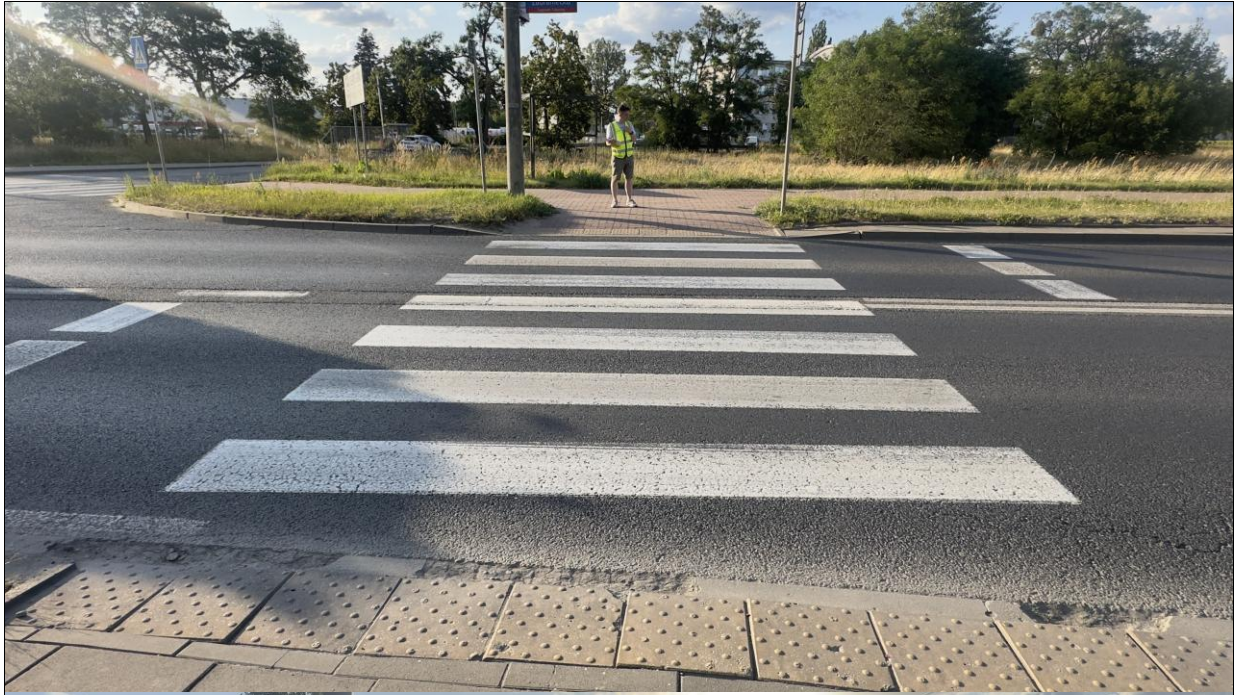
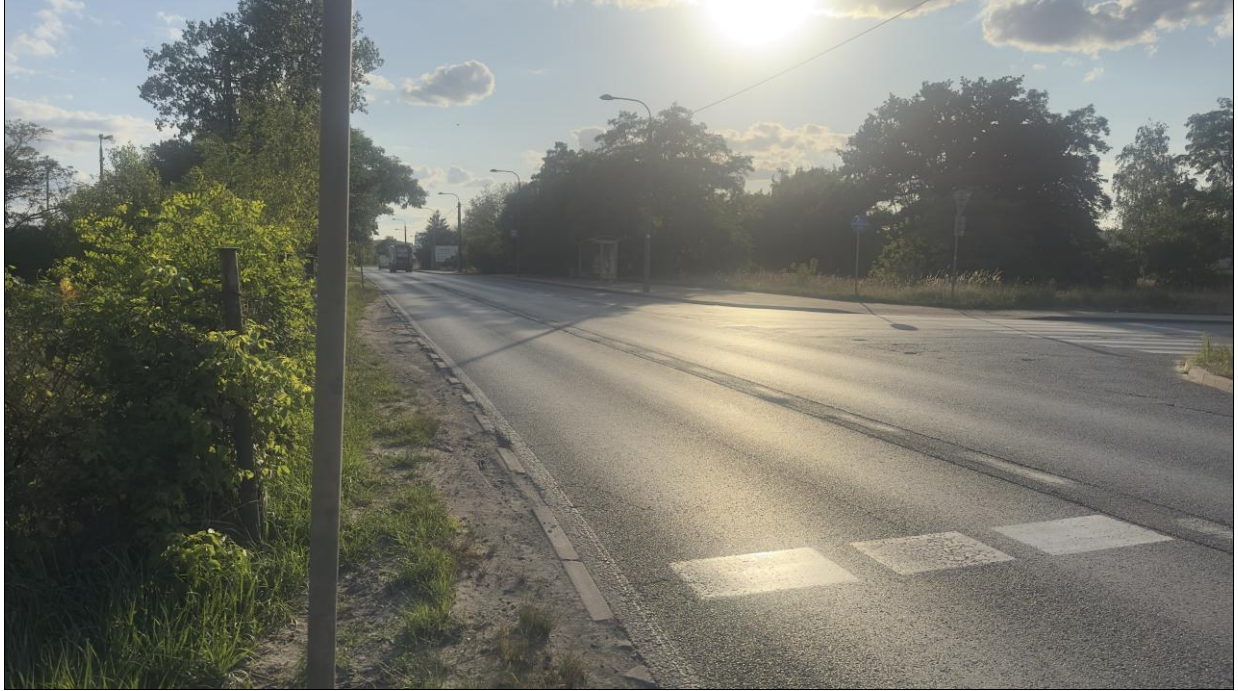
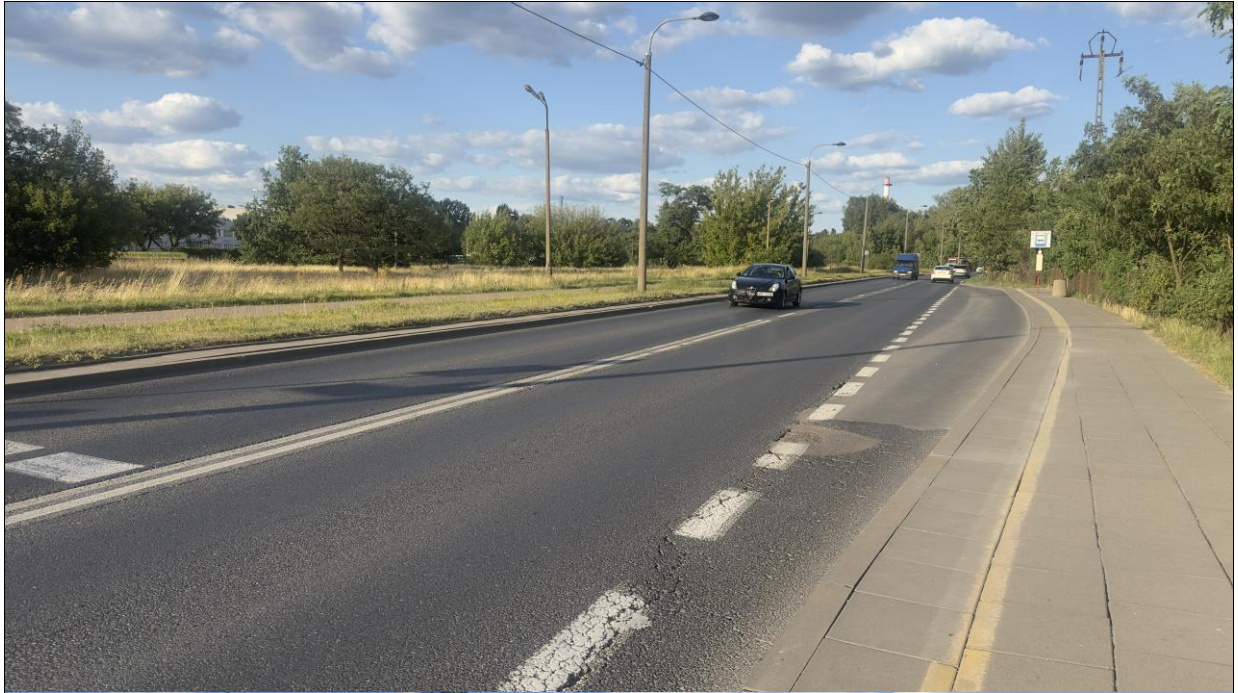
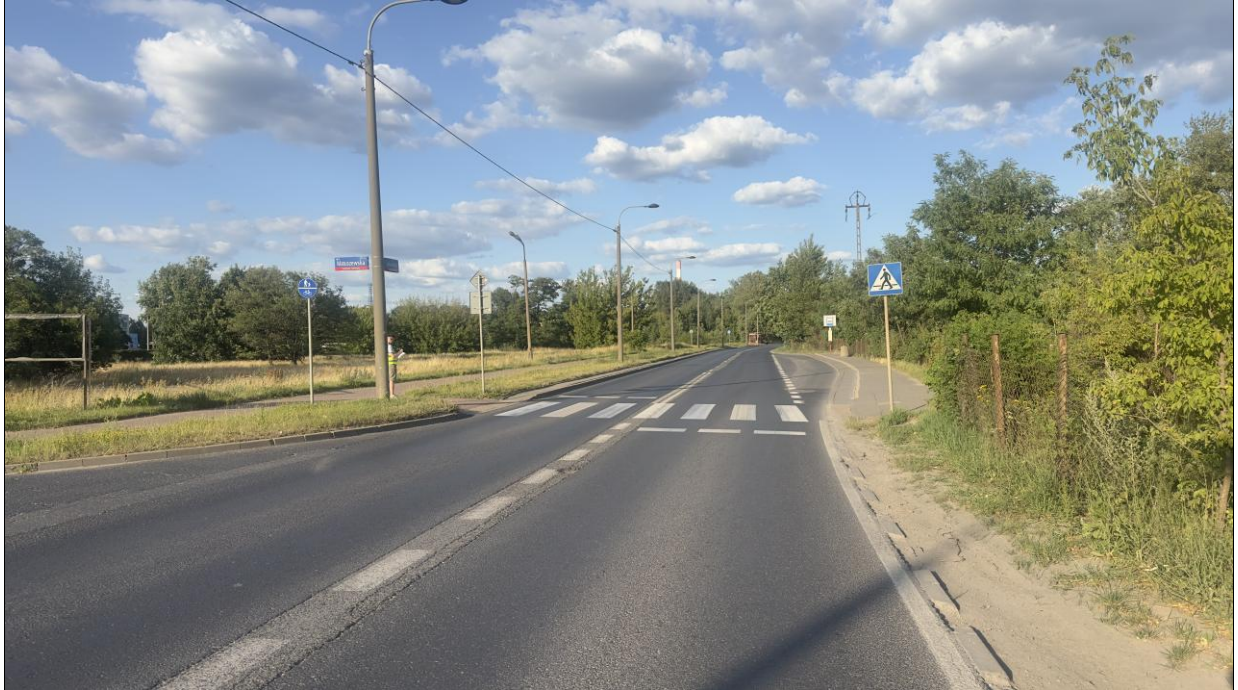
ZDJĘCIA

SUBIEKTYWNA OCENA PRZEJŚCIA DLA PIESZYCH	1
OPINIA / UWAGI DODATKOWE	
<p>Przejście dla pieszych przez ulicę Zabraniecką, przy skrzyżowaniu z ul. Matuszewską. Przejście zlokalizowane jest na drodze nadrzędnej o przekroju półszlakowym w dzielnicy handlowo – logistyczno – przemysłowej.</p> <p>Oceniono, że w ciągu całej ulicy Zabranieckiej (długa stosunkowo prosta ulica) a także w obszarze przejścia występuje znaczna prędkość pojazdów. W przypadku zdarzenia z udziałem pieszych może to prowadzić do bardzo groźnych skutków. Należy zastosować środki fizyczne i/lub nadzoru nad prędkością zmuszające kierujących do poruszania się z prędkością 30-50 km/h. Można to uzyskać poprzez zastosowanie wyspy azylu lub serii wysp na odcinkach poprzedzających przejście lub progów zwalniających. Efekt ten można uzyskać poprzez instalację fotoradaru lub innych systemowych środków uspokojenia ruchu.</p> <p>Obszar strefy oczekiwania po stronie południowej zalewany jest przez wodę opadową. Płytki fakturowe pokryte są piaskiem a krawężnik jest zdegradowany.</p> <p>Należy podnieść strefę oczekiwania, ustawić krawężnik do 2 cm ponad jezdnię nawierzchni zapewnić poprawne odwodnienie drogi i otoczenia.</p>
