FORMULARZ AUDYTU BRD		Arkusz 1
Audytor	Tomasz Mackun	
Data, Godzina	04.07.2025 12:43	
Pogoda	Słonecznie

METRYKA WEDŁUG INWENTARYZACJI			
NR PRZEJŚCIA	2025053		
DZIELNICA	Wawer	KATEGORIA	powiatowa
ULICA	Bysławska	LICZBA PASÓW	2
SKRZYŻOWANIE ZJAZD	Rafałowską		
OPIS	Rafałowską

FORMULARZ AUDYTU BRD		Arkusz 2
NR PRZEJŚCIA	2025053

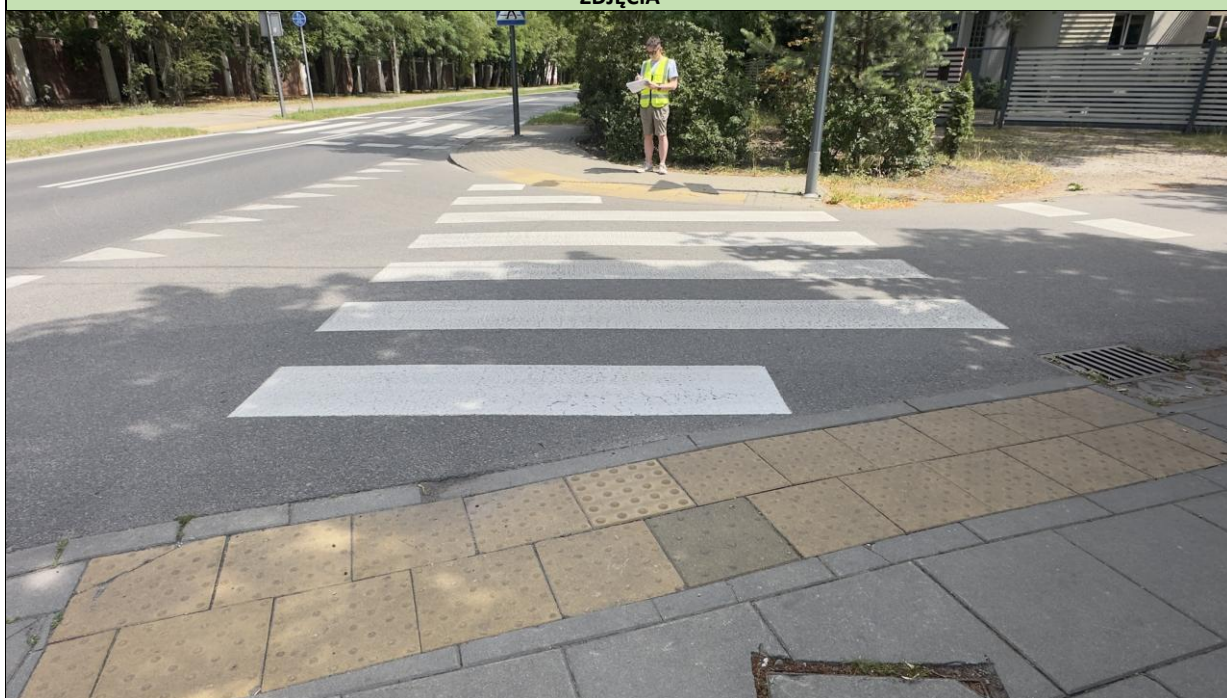
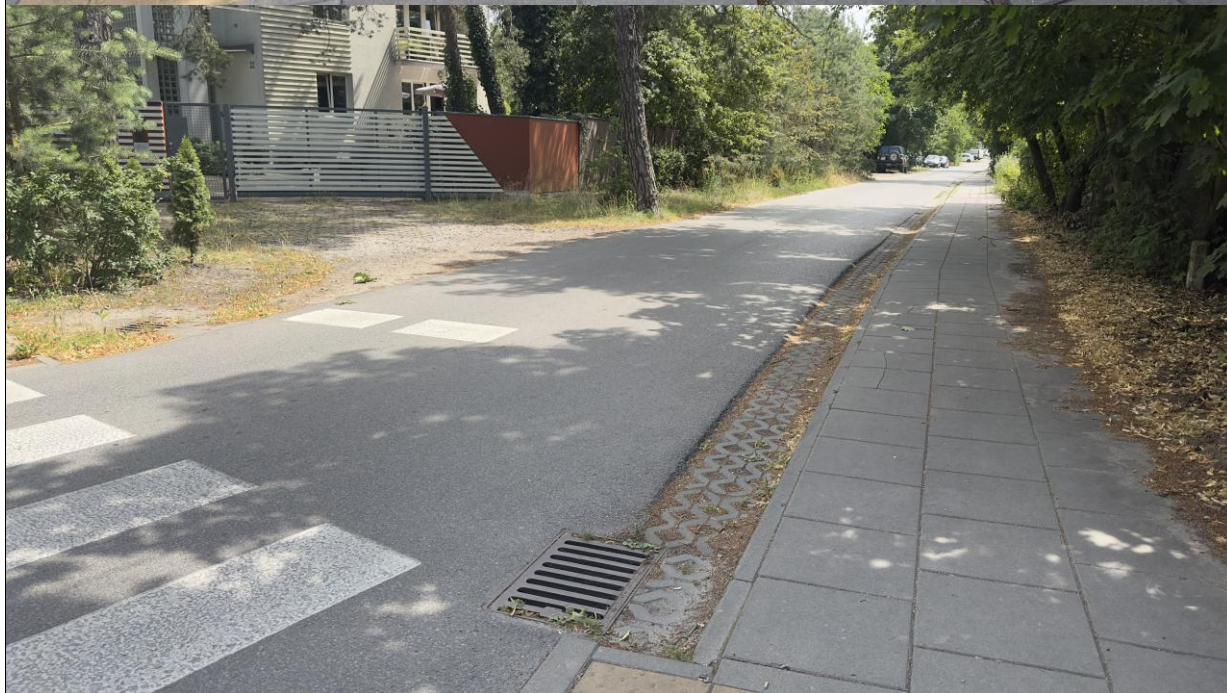
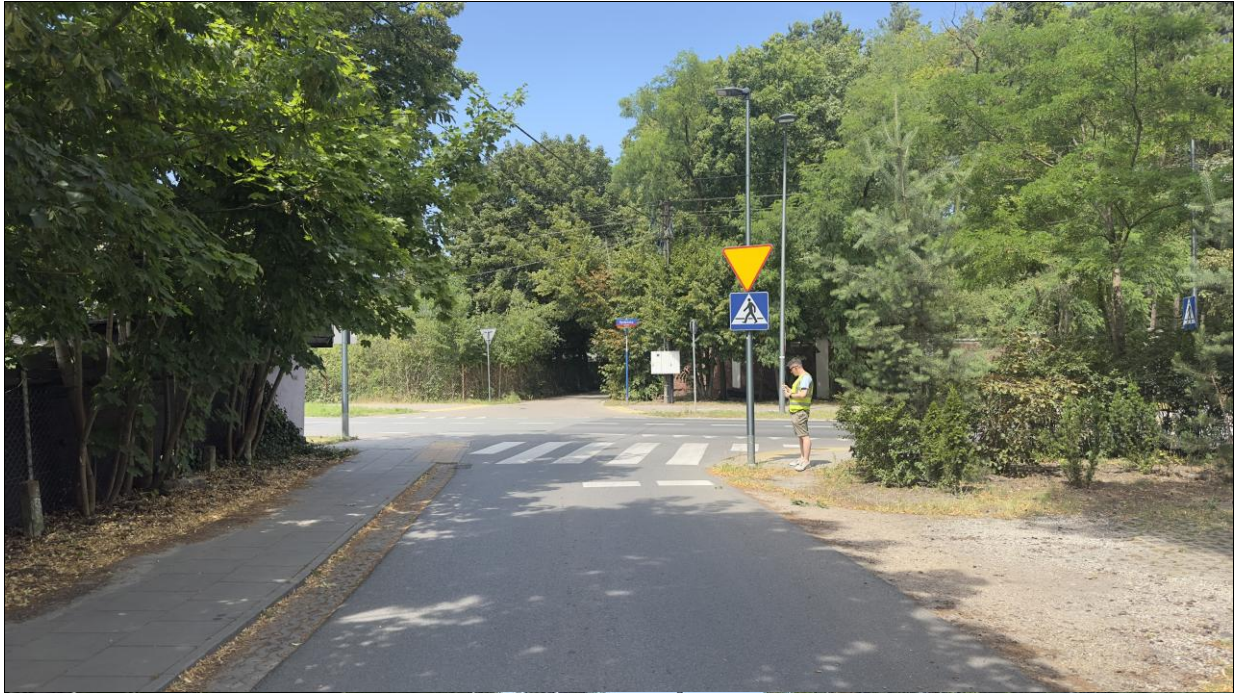
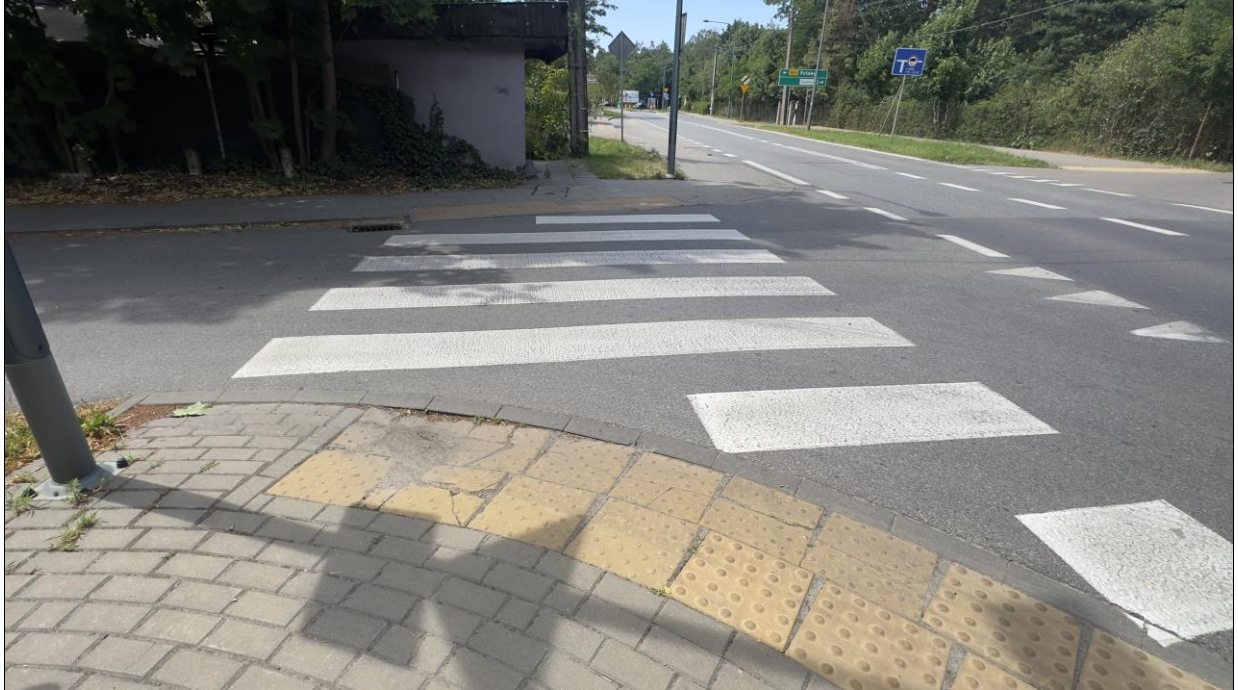
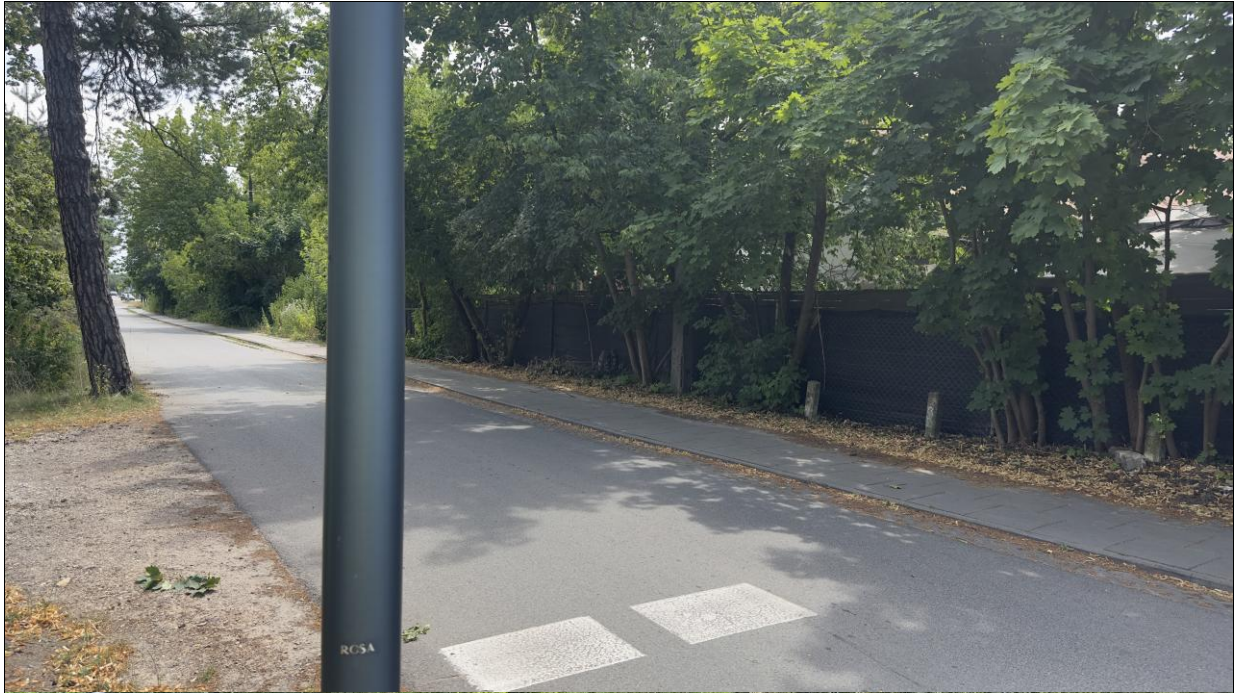
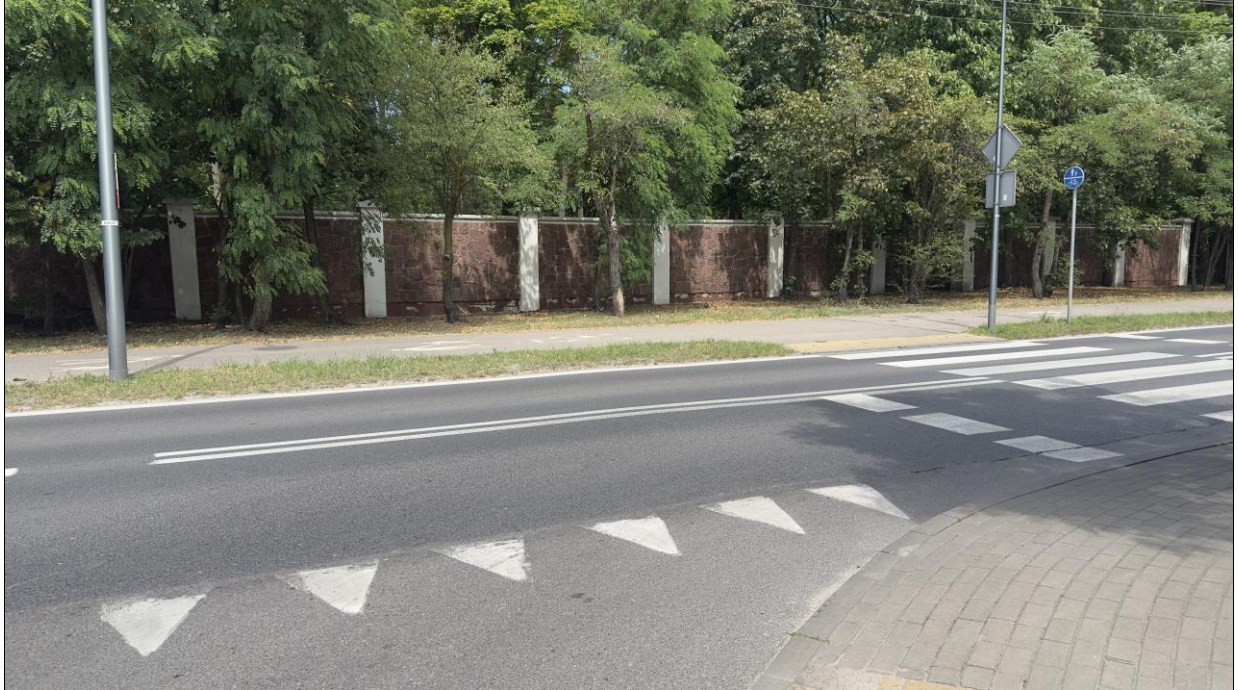
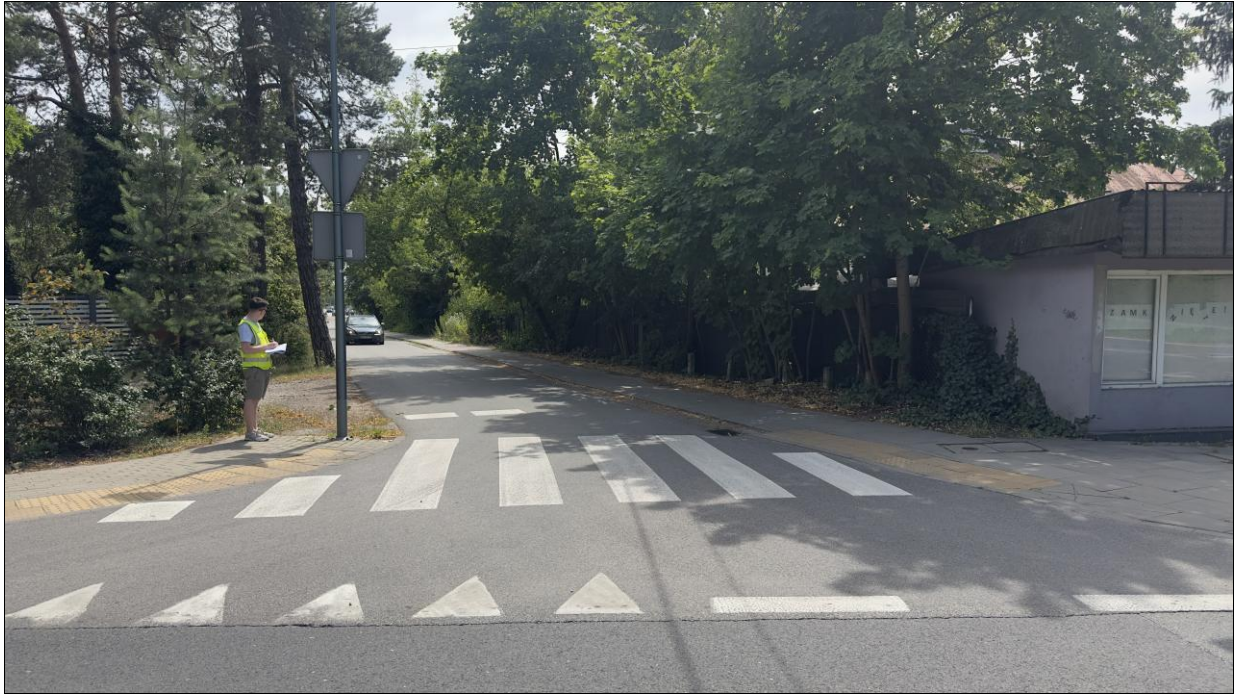
ZDJĘCIA

WPUSTY DESZCZOWE W OBSZARZE PRZEJŚCIA	
Liczba wpustów	0
Ścieki przykrawężnikowe	Nie
Odwodnienie	Niepoprawne

SUBIEKTYWNA OCENA PRZEJŚCIA DLA PIESZYCH	4
OPINIA / UWAGI DODATKOWE	
<p>Przejście dla pieszych przez ulicę Rafałowską, przy skrzyżowaniu z ul. Bysławską. Przejście zlokalizowane jest na drodze podporządkowanej.</p> <p>Płytki oznakowania fakturowego są popękane i zapadnięte i zbiera się na nich woda. Oznacza to, że pojazdy ciężkie najeżdżają na strefę oczekiwania „ścinając” łuk. Jest to niebezpieczne w szczególności dla osób o deficytach w zakresie wzroku, gdyż one w tej przestrzeni mogą oczekiwać.</p> <p>Zaleca się zastosowanie, wzdłuż łuku, przed i za przejściem, fizycznych elementów ograniczających wskazane zachowania kierowców pojazdów ciężkim. Zaleca się także odsunięcie linii płytek fakturowych od krawędzi jezdni. Zaleca się poprawić odwodnienie strefy oczekiwania oraz wymianę płytek fakturowych.</p> <p>Przestrzeń pomiędzy jezdnią główną a przejściem dla pieszych (ok 2,5 m), nie pozwala na zatrzymanie się tam pojazdów. Kierujący pojazdami będą zatrzymywali się na przejściu dla pieszych, przy włączaniu się do ruchu. Będzie to zmuszało pieszych do obchodzenia pojazdów i być może przechodzenia poza przejściem dla pieszych. Poza tym pieszy obchodzący pojazd może być zasłonięty przez karoserię pojazdu i może być niedostrzegalny dla pojazdów jadących w drugim kierunku. Należy odsunąć przejście od jezdni głównej, aby uzyskać optymalną odległość 4 – 6 m.</p>
