FORMULARZ AUDYTU BRD		Arkusz 1
Audytor	Marcin Budzyński	
Data, Godzina	18.08.2016 14:00	
Pogoda	Zachmurzenie: Częściowe

METRYKA WEDŁUG INWENTARYZACJI			
NR PRZEJŚCIA	1189		
DZIELNICA	Ochota	KATEGORIA	Ochota
ULICA	Władysława Korotyńskiego	LICZBA PASÓW	2
SKRZYŻOWANIE ZJAZD	Mołdawska		
OPIS	przez Korotyńskiego W

FORMULARZ AUDYTU BRD		Arkusz 2
NR PRZEJŚCIA	1189

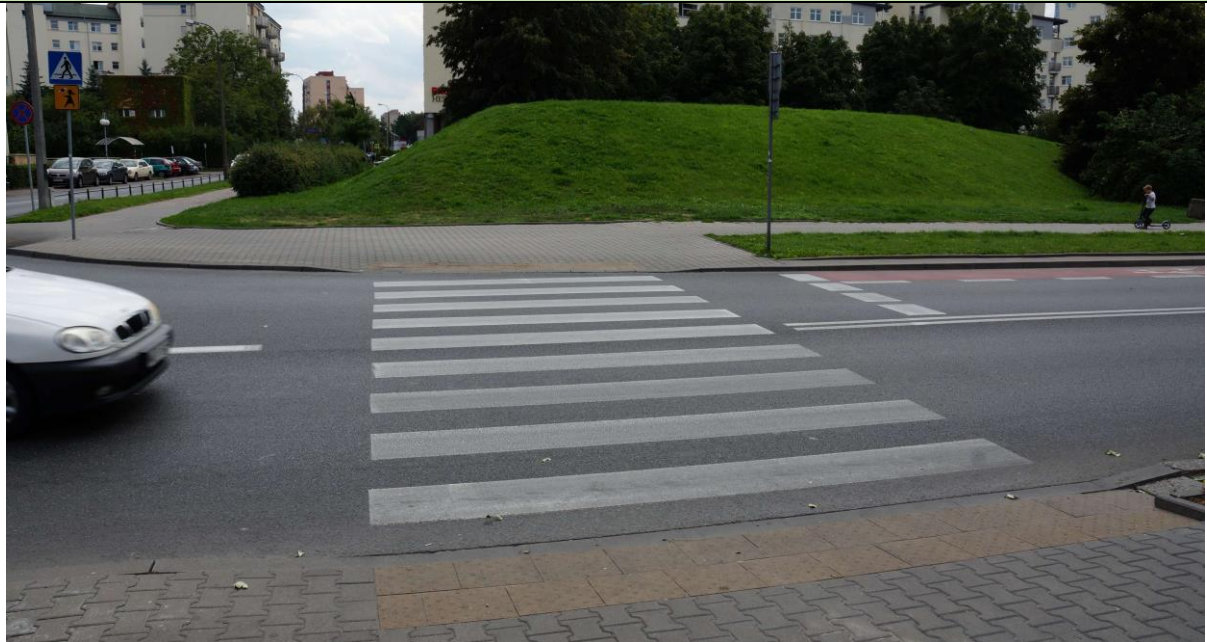
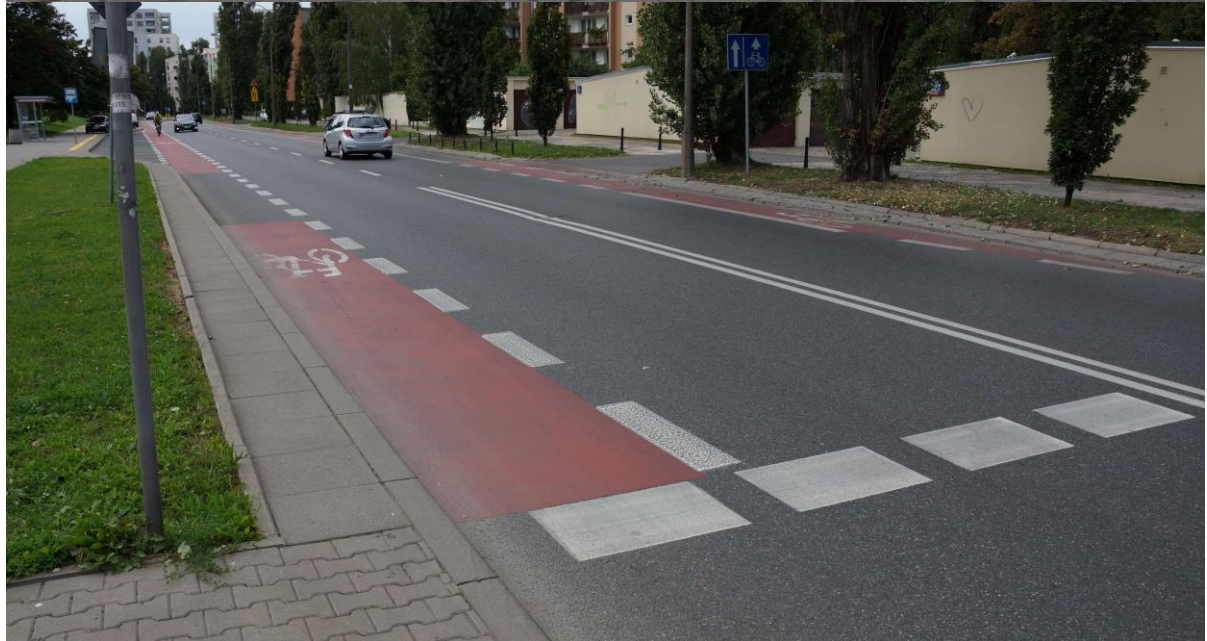
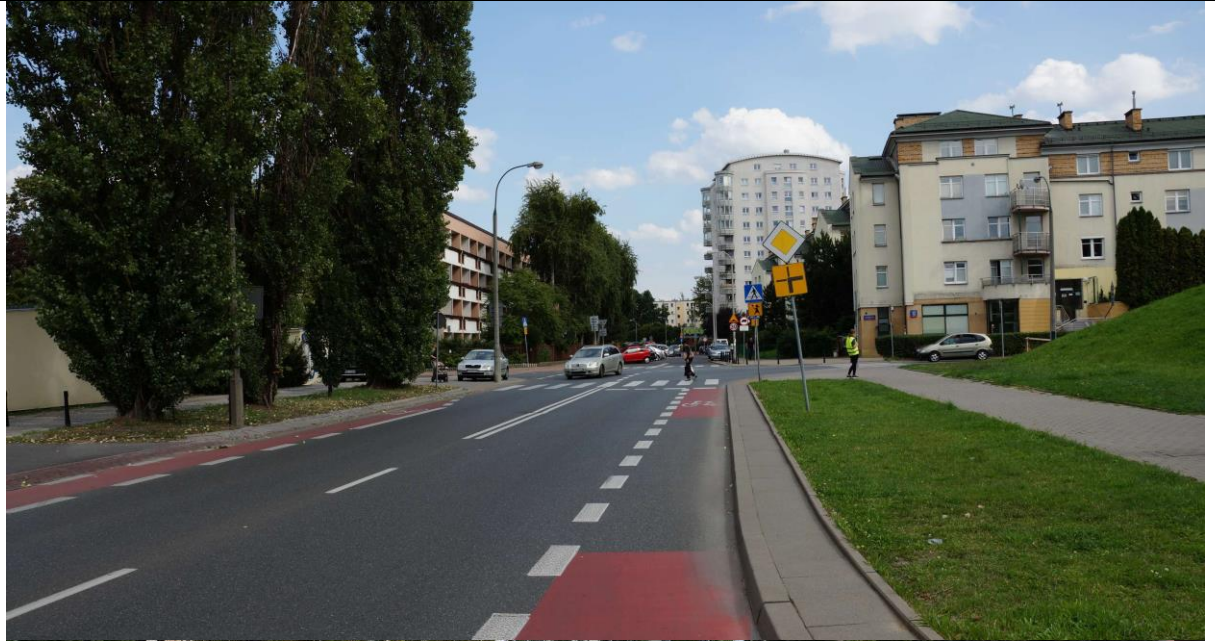
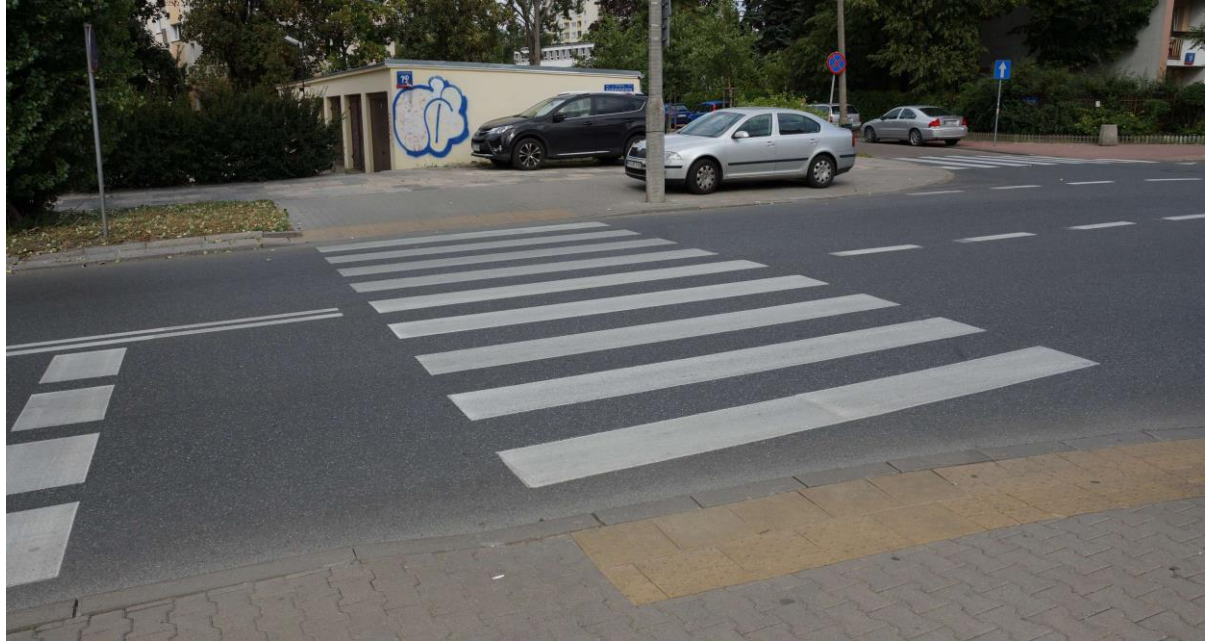
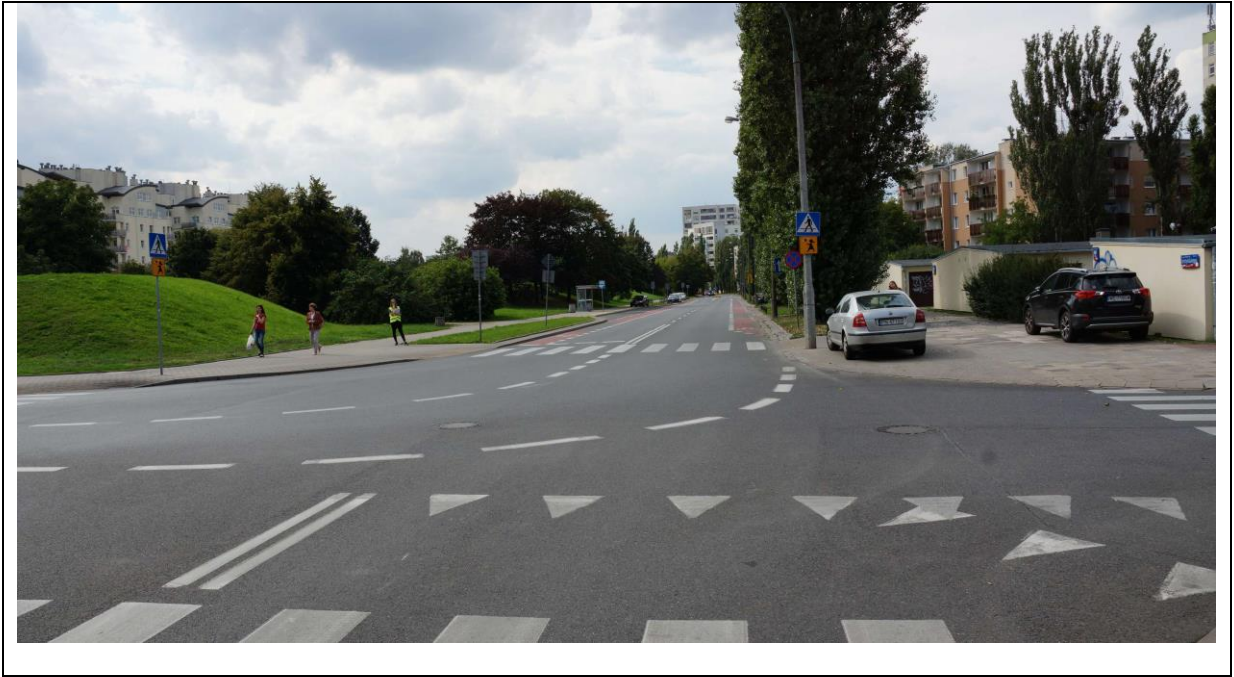
ZDJĘCIA

Przeście przez zachodni wlot ul. Korotyńskiego, w ciągu pieszym wzdłuż ul. Mołdawskiej. Przeście zlokalizowane w obrębie skrzyżowania z „łamanym” pierwszeństwem przejazdu i dojazdem do przejścia zza łuku. Przeście na wlocie drogi nadrzędnej, o długości 9 metrów. Głównym problemem jest szerokość przejścia, przy potencjalnie wysokiej prędkości pojazdów. Piesi mogą niewłaściwie oceniać odległość pojazdów. W związku z tym jest duże ryzyko wypadków związanych z najechaniem na pieszego.

Ze względu na kierunek drogi nadrzędnej po łuku, możliwe niebezpieczne zachowania kierujących, dla których geometria skrzyżowania nie jest zgodna z jego oznakowaniem.

Zalecenia: Skanalizowanie skrzyżowania, podkreślenie geometrią kierunku nadrzędnego. Skrócenie przejścia dla pieszych wyspą azylu.
