FORMULARZ AUDYTU BRD		Arkusz 1
Audytor	Marcin Budzyński	
Data, Godzina	18.08.2016 16:10	
Pogoda	Słonecznie

METRYKA WEDŁUG INWENTARYZACJI			
NR PRZEJŚCIA	2055		
DZIELNICA	Praga Południe	KATEGORIA	Praga Południe
ULICA	Władysława Umińskiego	LICZBA PASÓW	2
SKRZYŻOWANIE ZJAZD	Umińskiego 11		
OPIS	przez Umińskiego E, jezdni N

FORMULARZ AUDYTU BRD		Arkusz 2
NR PRZEJŚCIA	2055

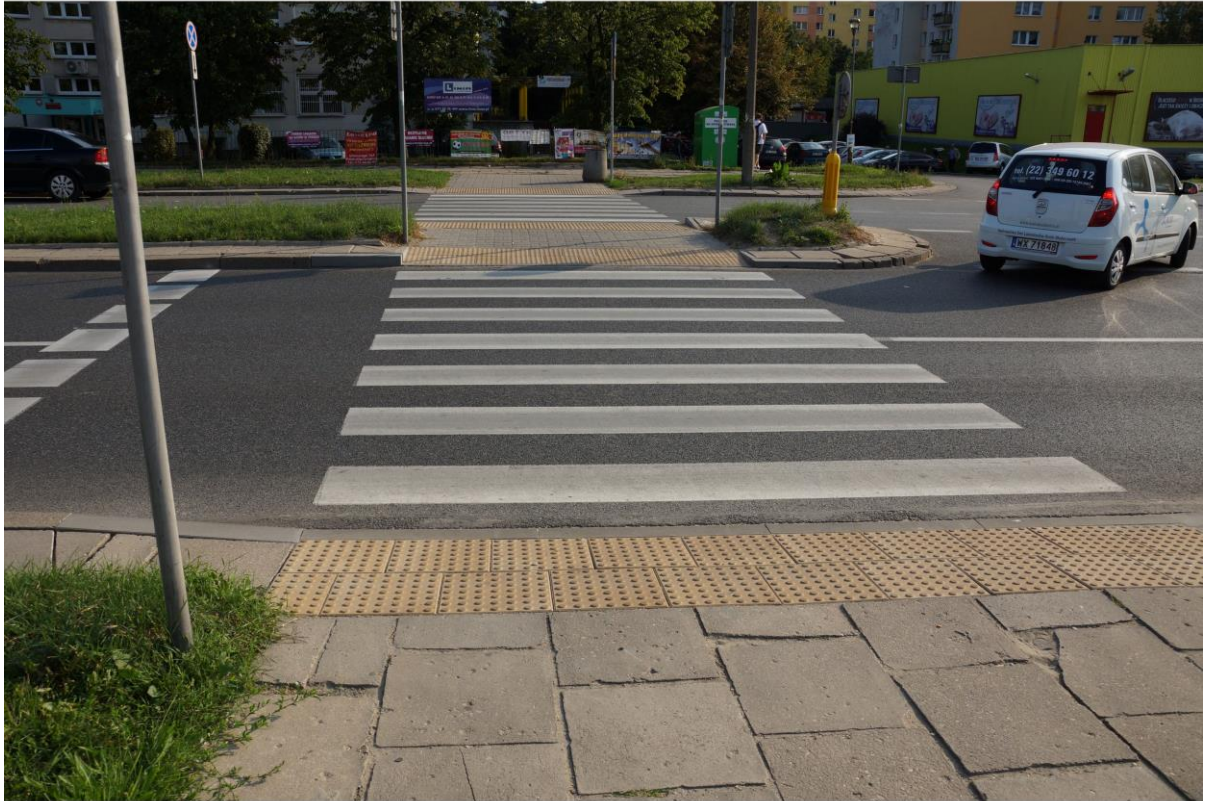
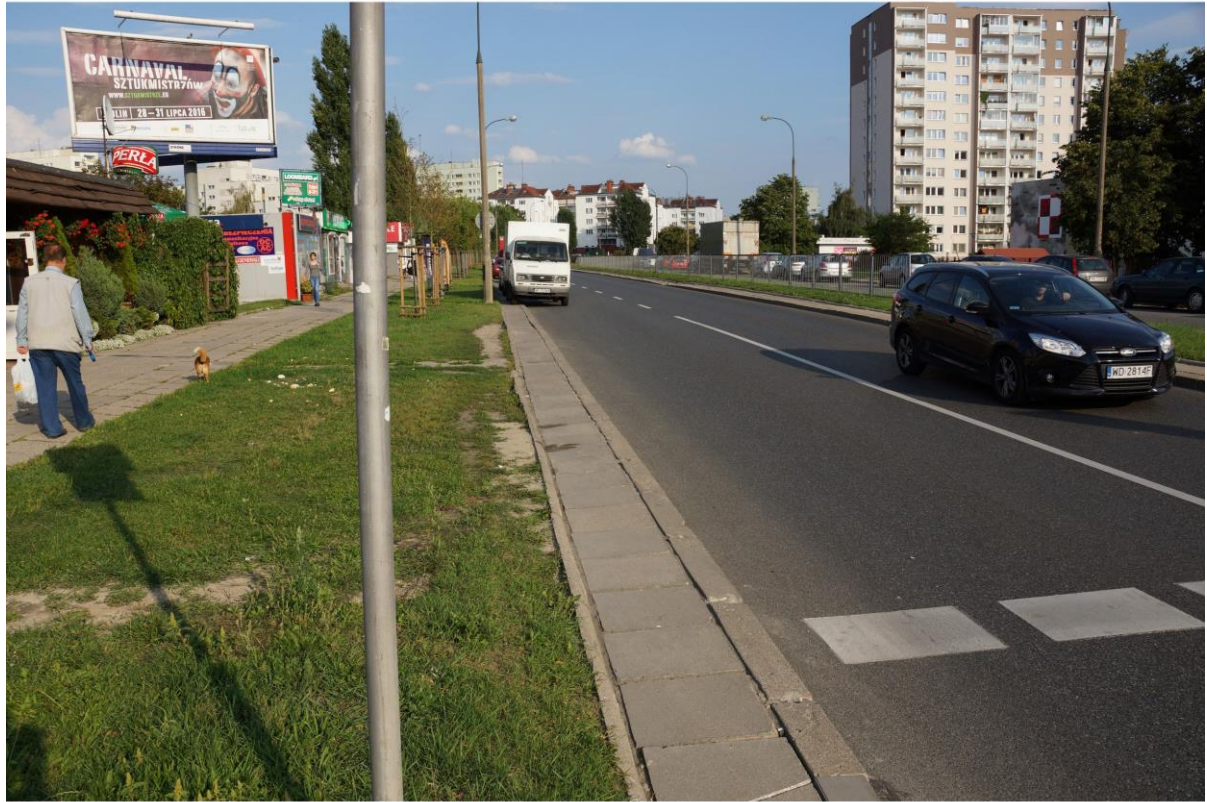
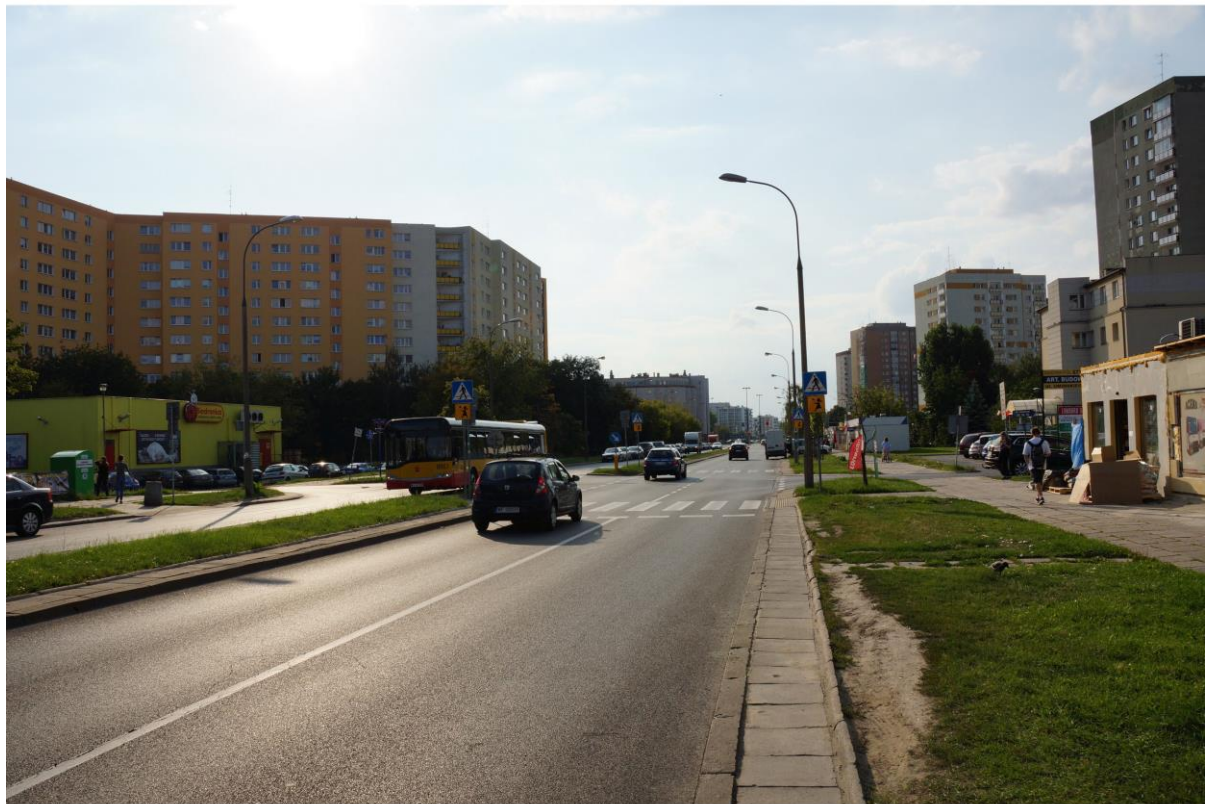
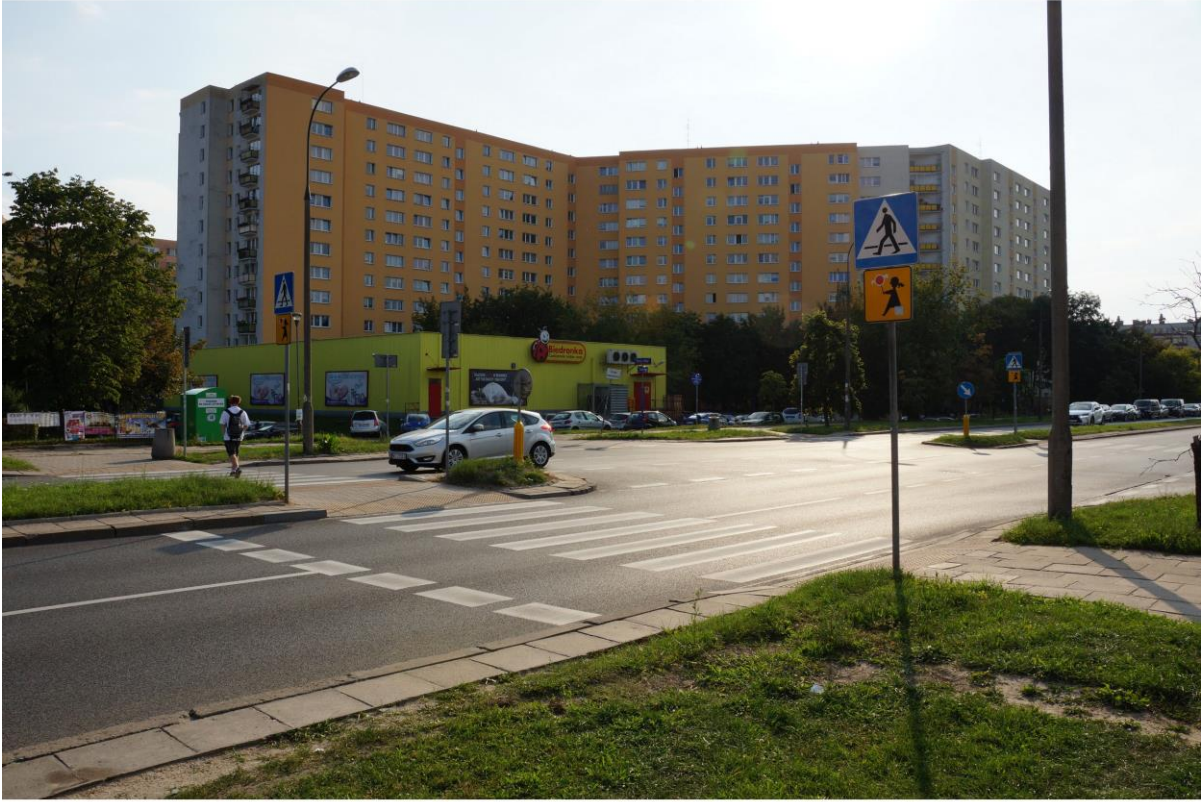
ZDJĘCIA

WIDOCZNOŚĆ			
WIDOCZNOŚĆ POMIERZONA			
KIERUNEK RUCHU PIESZEGO	S	W LEWO	20 m
		W PRAWO	
		W TYŁ	ND
	N	W LEWO	
		W PRAWO	100 m
		W TYŁ	ND
WIDOCZNOŚĆ WYMAGANA			
KIERUNEK RUCHU PIESZEGO	S	W LEWO	80 m
		W PRAWO	
		W TYŁ	ND
	N	W LEWO	
		W PRAWO	80 m
		W TYŁ	ND
OGRANICZENIA WIDOCZNOŚCI			
KIERUNEK RUCHU PIESZEGO	S	STRONA LEWA	Parkowanie
		STRONA PRAWA	Brak
	N	STRONA LEWA	Brak
		STRONA PRAWA	Brak

Przejście przez ul. Umińskiego – jezdnia północna. Głównym problemem związanym z bezpieczeństwem pieszych jest wysoka prędkość pojazdów w rejonie przejścia. Brak jakichkolwiek elementów uspokojenia ruchu sprzyja takiej wysokiej prędkości, znacznie przekraczającej dopuszczony limit. Wiąże się to z ryzykiem najechania na pieszego i bardzo dużą ciężkością wypadków. Pieszy przy wysokiej prędkości pojazdów może niewłaściwie ocenić odległość i wejść na przejście, a jednocześnie kierowca może nie zdążyć wyhamować przed pieszym. Jednocześnie przejście jest przez dwa pasy w jednym kierunku, co stwarza ryzyko, że w sytuacji kiedy kierowca pojazdu na jednym pasie zatrzyma się przepuszczając pieszego, kierowca jadący drugim pasem nie wyhamuje i dojdzie do najechania na pieszego.

Kolejny poważny problem to brak widoczności przez parkujące pojazdy na prawym pasie jezdni.

Zalecenia: Wprowadzenie elementów uspokojenia ruchu (progi wyspowe). Zawężenie do jednego pasa ruchu. W przypadku pozostawienia 2 pasów w jednym kierunku – zainstalowanie sygnalizacji świetlnej.

W celu zachowania ciągłości rozwiązań dotyczy również przejść od 2051 – 2054, od 2056 do 2062, 2065 do 2068, od 2070 do 2071, 2074-2079 (z wyjątkiem przypadków , gdzie już zastosowano progi wyspowe). Wzmoczony nadzór nad parkowaniem
