FORMULARZ AUDYTU BRD		Arkusz 1
Audytor	Marcin Budzyński	
Data, Godzina	18.08.2016 16:15	
Pogoda	Słonecznie

METRYKA WEDŁUG INWENTARYZACJI			
NR PRZEJŚCIA	2058		
DZIELNICA	Praga Południe	KATEGORIA	Praga Południe
ULICA	Władysława Umińskiego	LICZBA PASÓW	2
SKRZYŻOWANIE ZJAZD	Umińskiego 11		
OPIS	przez Umińskiego W, jezdnia S

FORMULARZ AUDYTU BRD		Arkusz 2
NR PRZEJŚCIA	2058

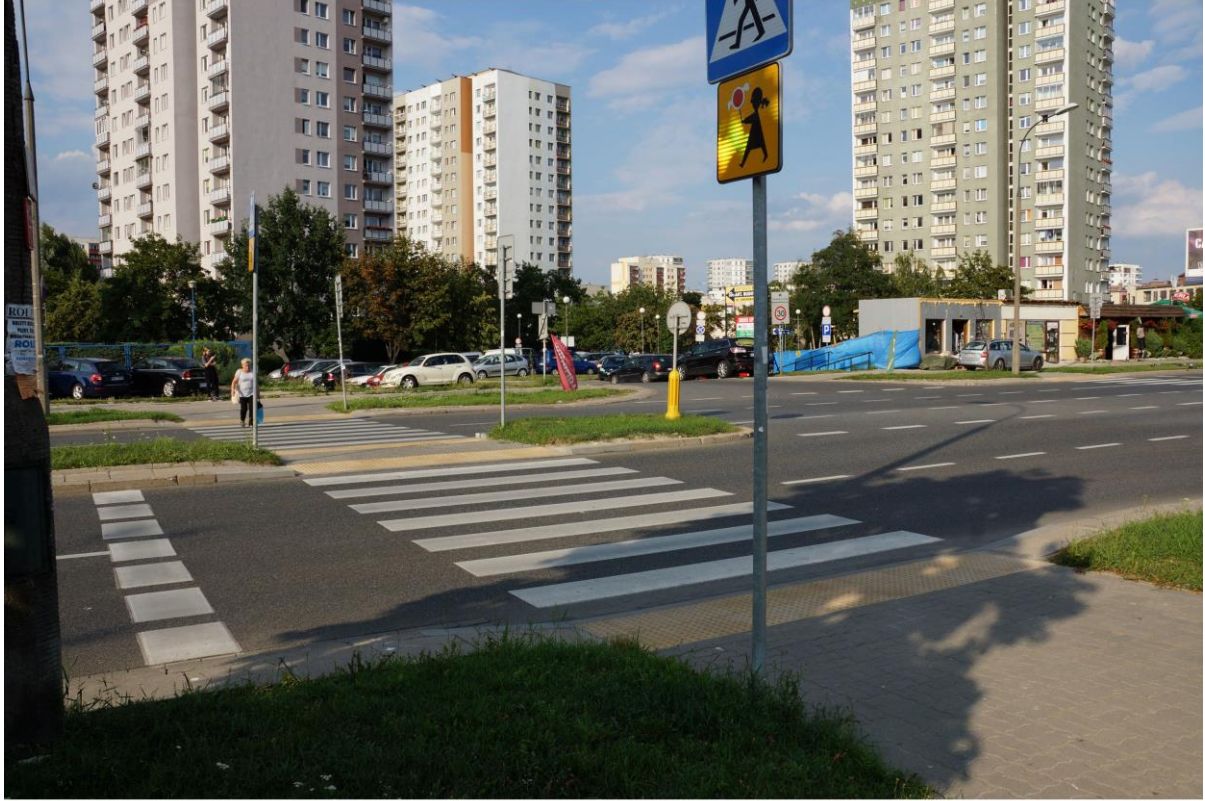
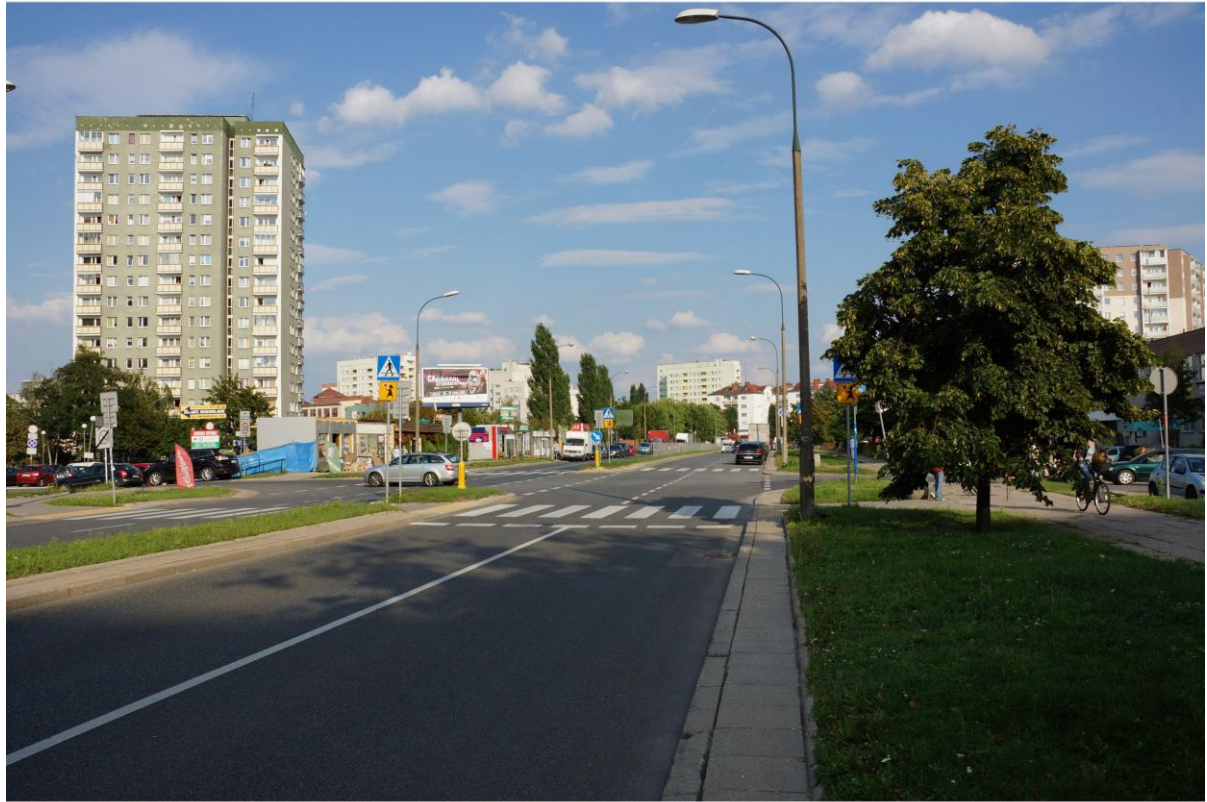
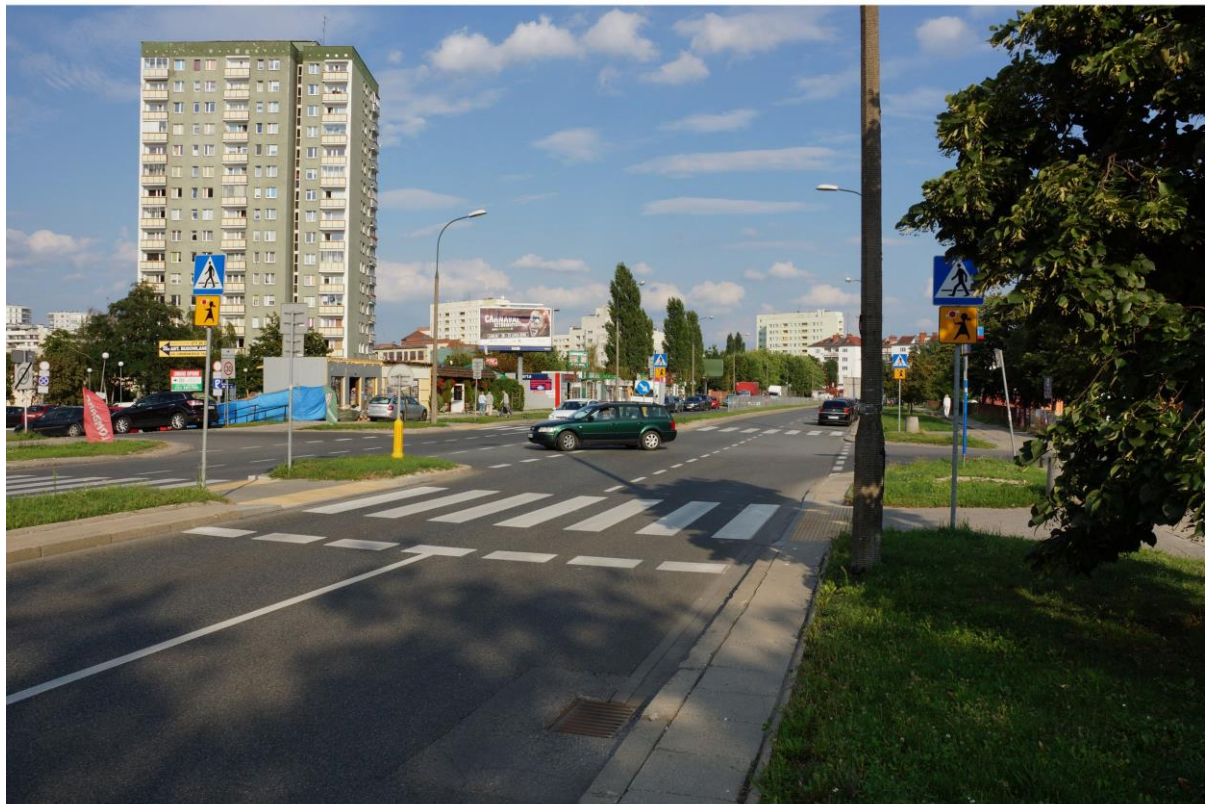
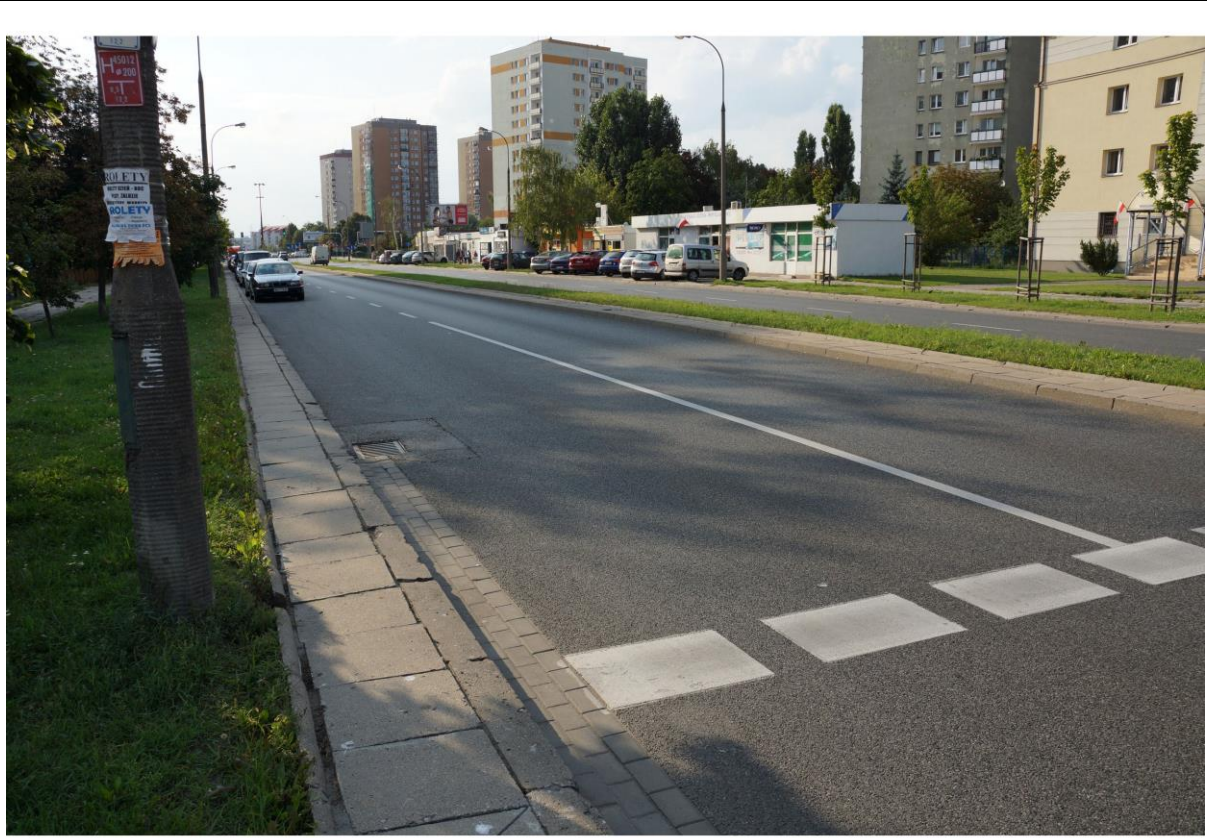
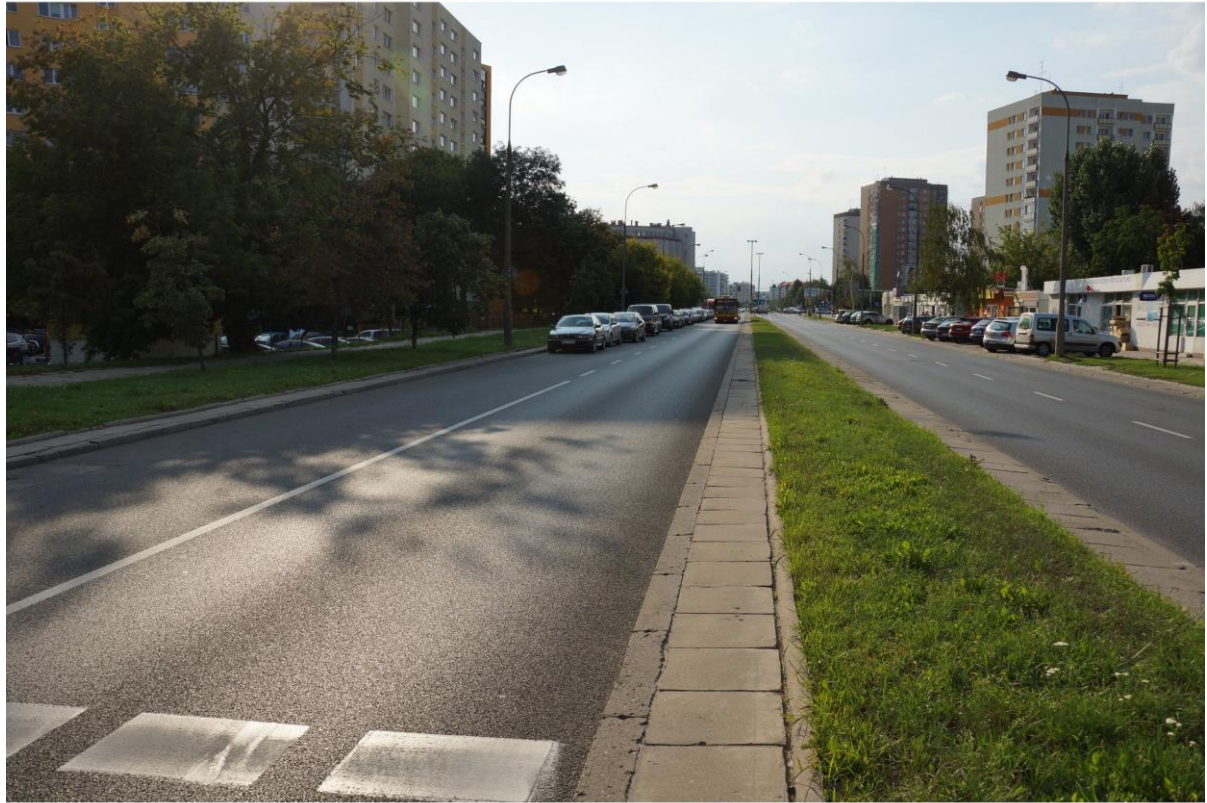
ZDJĘCIA

Przejście przez ul. Umińskiego – jezdnia południowa. Głównym problemem związanym z bezpieczeństwem pieszych jest wysoka prędkość pojazdów w rejonie przejścia. Brak jakichkolwiek elementów uspokojenia ruchu sprzyja takiej wysokiej prędkości, znacznie przekraczającej dopuszczony limit. Wiąże się to z ryzykiem najechania na pieszego i bardzo dużą ciężkością wypadków. Pieszy przy wysokiej prędkości pojazdów może niewłaściwie ocenić odległość i wejść na przejście, a jednocześnie kierowca może nie zdążyć wyhamować przed pieszym. Jednocześnie przejście jest przez dwa pasy w jednym kierunku, co stwarza ryzyko, że w sytuacji kiedy kierowca pojazdu na jednym pasie zatrzyma się przepuszczając pieszego, kierowca jadący drugim pasem nie wyhamuje i dojdzie do najechania na pieszego. Kolejny poważny problem to brak widoczności przez parkujące pojazdy na prawym pasie jezdni.

Ograniczenia widoczności mogą powodować bardzo groźne w skutkach sytuacje na drodze. Kierujący zbliżający się do przejścia muszą mieć możliwość dostrzegania pieszych zbliżających się do przejścia i jednocześnie piesi muszą mieć możliwość obserwacji potoków ruchu. Kierowca oraz pieszy mają swoje prawa i obowiązki. Kierowca powinien dostosować swą prędkość aby zatrzymać się w przypadku gdy pieszy wkroczy na przejście dla pieszych. Pieszy natomiast powinien upewnić się, że może przekraczać przejścia dla pieszych. W sytuacji gdy występują ograniczenia widoczności kierowca i pieszy nie są w stanie zrealizować swoich obowiązków w zakresie dostosowania dynamiki ruchu i upewnienia się co do możliwości dalszego przemieszczania. Pieszy widząc przejście dla pieszych ma wrażenie, że jest bezpieczny i często wkracza na jezdnię, natomiast kierujący nie mając szans na dostrzeżenie pieszych z odpowiednim wyprzedzeniem, są zaskakiwani i może okazać się, że ich prędkość jest zbyt duża aby bezpiecznie zatrzymać pojazd.

Zalecenia: Wprowadzenie elementów uspokojenia ruchu (progi wyspowe). Zawężenie do jednego pasa ruchu. W przypadku pozostawienia 2 pasów w jednym kierunku – zainstalowanie sygnalizacji świetlnej.

W celu zachowania ciągłości rozwiązań dotyczy również przejść od 2051 do 2057, od 2059 do 2062, 2065 do 2068, od 2070 do 2071, 2074-2079 (z wyjątkiem przypadków, gdzie już zastosowano progi wyspowe). Wzmocniony nadzór nad parkowaniem
