FORMULARZ AUDYTU BRD		Arkusz 1
Audytor	Marcin Budzyński	
Data, Godzina	18.08.2016 16:20	
Pogoda	Słonecznie

METRYKA WEDŁUG INWENTARYZACJI			
NR PRZEJŚCIA	2059		
DZIELNICA	Praga Południe	KATEGORIA	Praga Południe
ULICA	Generała Romana Abrahama	LICZBA PASÓW	2
SKRZYŻOWANIE ZJAZD	Abrahama 13		
OPIS	przez Abrahama, jezdnia N

FORMULARZ AUDYTU BRD		Arkusz 2
NR PRZEJŚCIA	2059

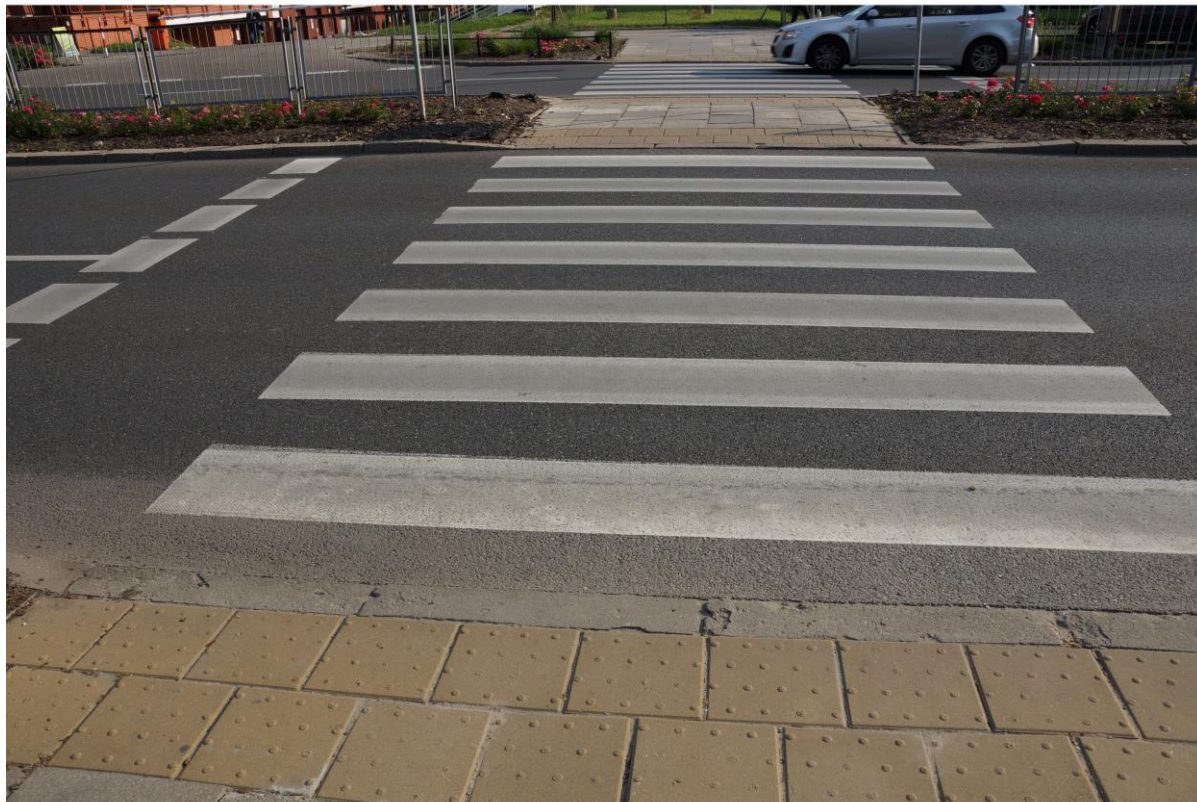
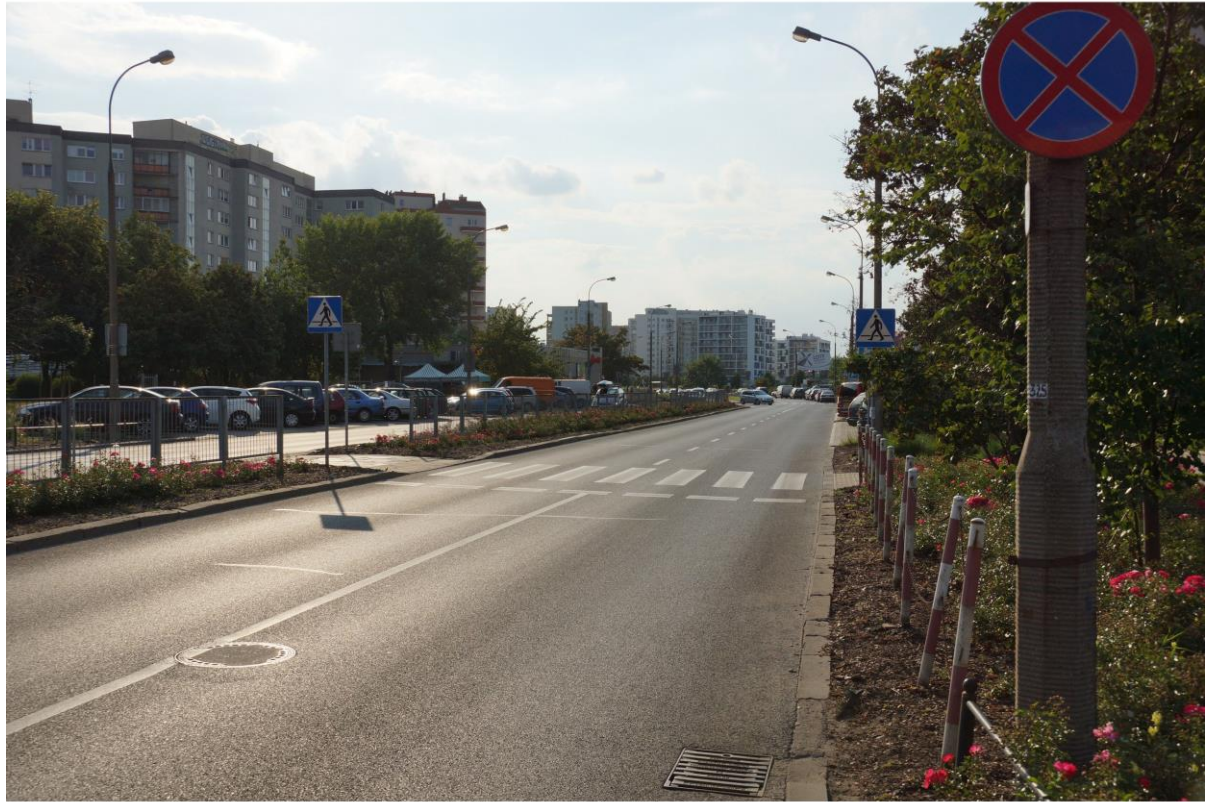
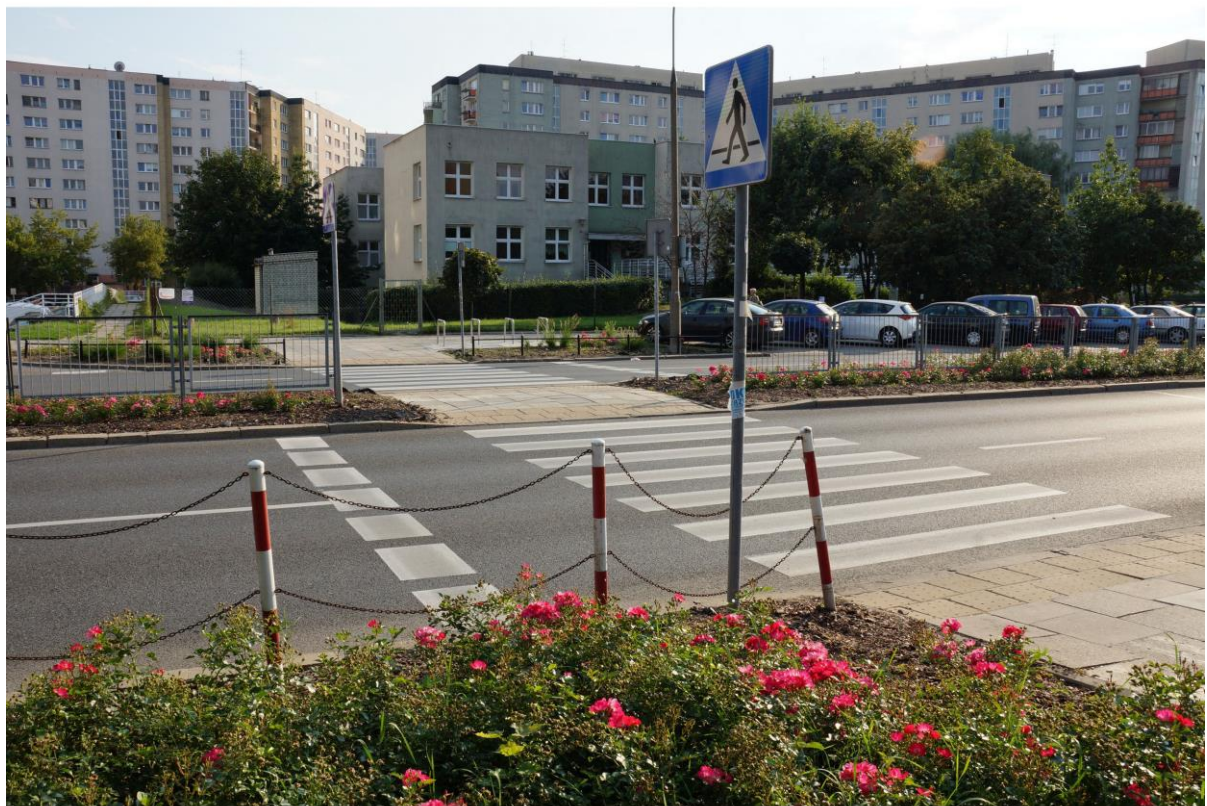
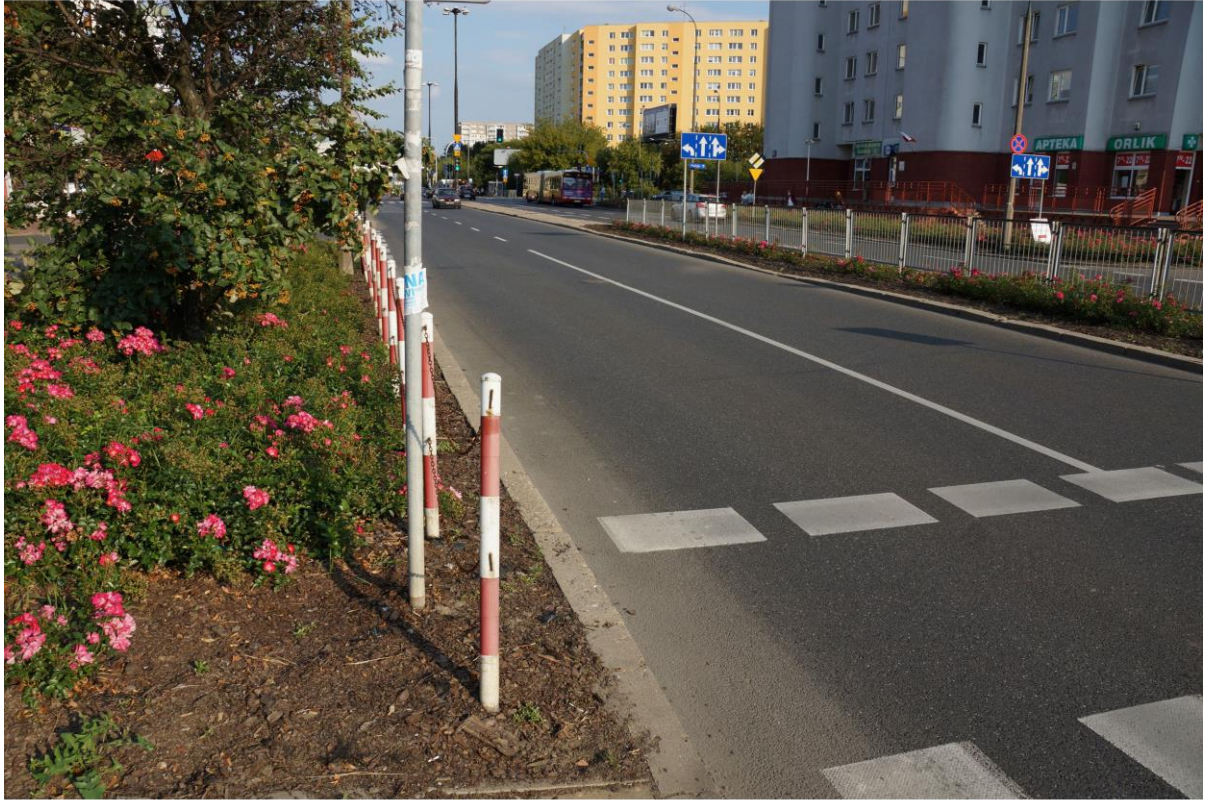
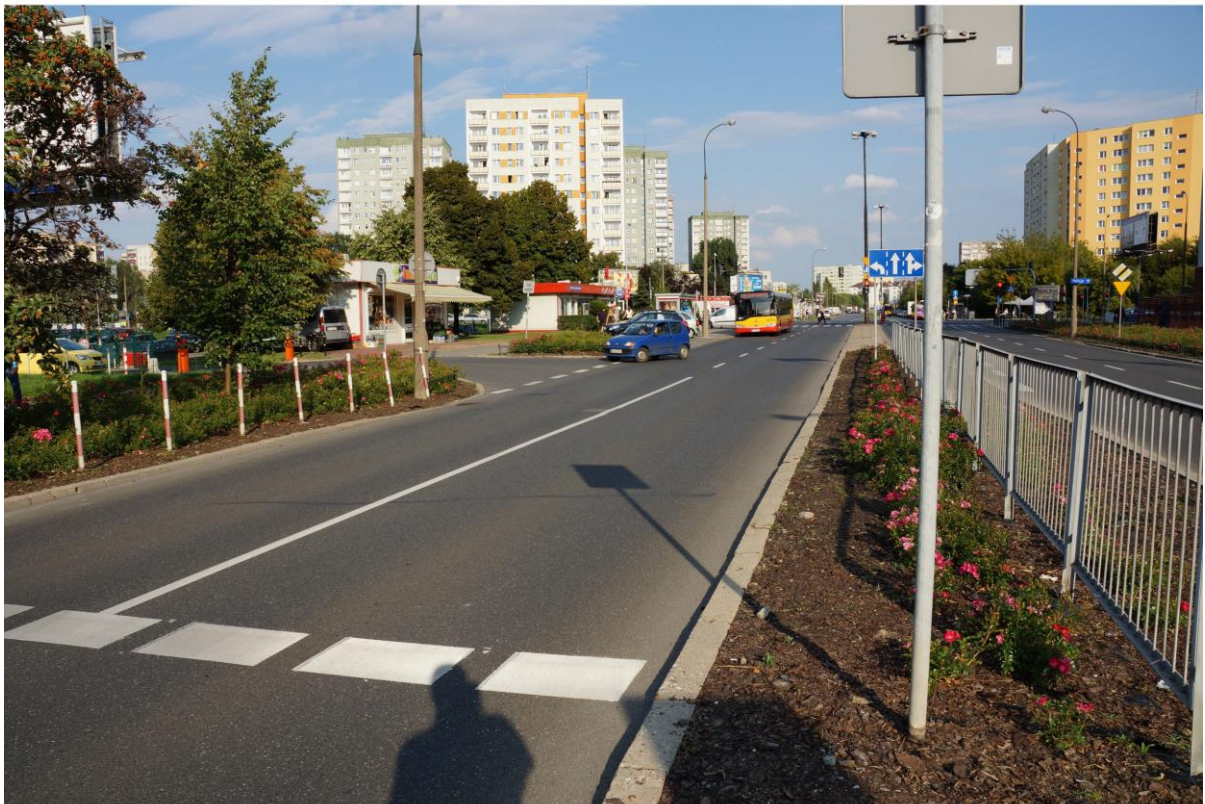
ZDJĘCIA

Przejście przez ul. Abrahama – jezdnia północna. Głównym problemem związanym z bezpieczeństwem pieszych jest wysoka prędkość pojazdów w rejonie przejścia. Brak jakichkolwiek elementów uspokojenia ruchu sprzyja takiej wysokiej prędkości, znacznie przekraczającej dopuszczony limit. Wiąże się to z ryzykiem najechania na pieszego i bardzo dużą ciężkością wypadków. Pieszy przy wysokiej prędkości pojazdów może niewłaściwie ocenić odległość i wejść na przejście, a jednocześnie kierowca może nie zdążyć wyhamować przed pieszym. Jednocześnie przejście jest przez dwa pasy w jednym kierunku, co stwarza ryzyko, że w sytuacji kiedy kierowca pojazdu na jednym pasie zatrzyma się przepuszczając pieszego, kierowca jadący drugim pasem nie wyhamuje i dojdzie do najechania na pieszego. Kolejny poważny problem to brak widoczności przez zieleń przy krawędzi jezdni oraz wrażliwość na ograniczenie prędkości przez parkujące pojazdy.

Ograniczenia widoczności mogą powodować bardzo groźne w skutkach sytuacje na drodze. Kierujący zbliżający się do przejścia muszą mieć możliwość dostrzeżenia pieszych zbliżających się do przejścia i jednocześnie piesi muszą mieć możliwość obserwacji potoków ruchu. Kierowca oraz pieszy mają swoje prawa i obowiązki. Kierowca powinien dostosować swą prędkość aby zatrzymać się w przypadku gdy pieszy wkroczy na przejście dla pieszych. Pieszy natomiast powinien upewnić się, że może przekraczać przejścia dla pieszych. W sytuacji gdy występują ograniczenia widoczności kierowca i pieszy nie są w stanie zrealizować swoich obowiązków w zakresie dostosowania dynamiki ruchu i upewnienia się co do możliwości dalszego przemieszczania. Pieszy widząc przejście dla pieszych ma wrażenie, że jest bezpieczny i często wkracza na jezdnię, natomiast kierujący nie mając szans na dostrzeżenie pieszych z odpowiednim wyprzedzeniem, są zaskakiwani i może okazać się, że ich prędkość jest zbyt duża aby bezpiecznie zatrzymać pojazd.

Zalecenia: Wprowadzenie elementów uspokojenia ruchu (progi wyspowe). Zawężenie do jednego pasa ruchu. W przypadku pozostawienia 2 pasów w jednym kierunku – zainstalowanie sygnalizacji świetlnej.

W celu zachowania ciągłości rozwiązań dotyczy również przejść od 2051 do 2058, 2060 do 2062, od 2065 do 2068, od 2070 do 2071, 2074-2079 (z wyjątkiem przypadków , gdzie już zastosowano progi wyspowe). Wzmocniony nadzór nad parkowaniem. Usunięcie zieleni.
