FORMULARZ AUDYTU BRD		Arkusz 1
Audytor	Marcin Budzyński	
Data, Godzina	18.08.2016 16:25	
Pogoda	Słonecznie

METRYKA WEDŁUG INWENTARYZACJI			
NR PRZEJŚCIA	2061		
DZIELNICA	Praga Południe	KATEGORIA	Praga Południe
ULICA	Generała Romana Abrahama	LICZBA PASÓW	2
SKRZYŻOWANIE ZJAZD	Orlego Lotu		
OPIS	przez Abrahama, jezdnia N

FORMULARZ AUDYTU BRD		Arkusz 2
NR PRZEJŚCIA	2061

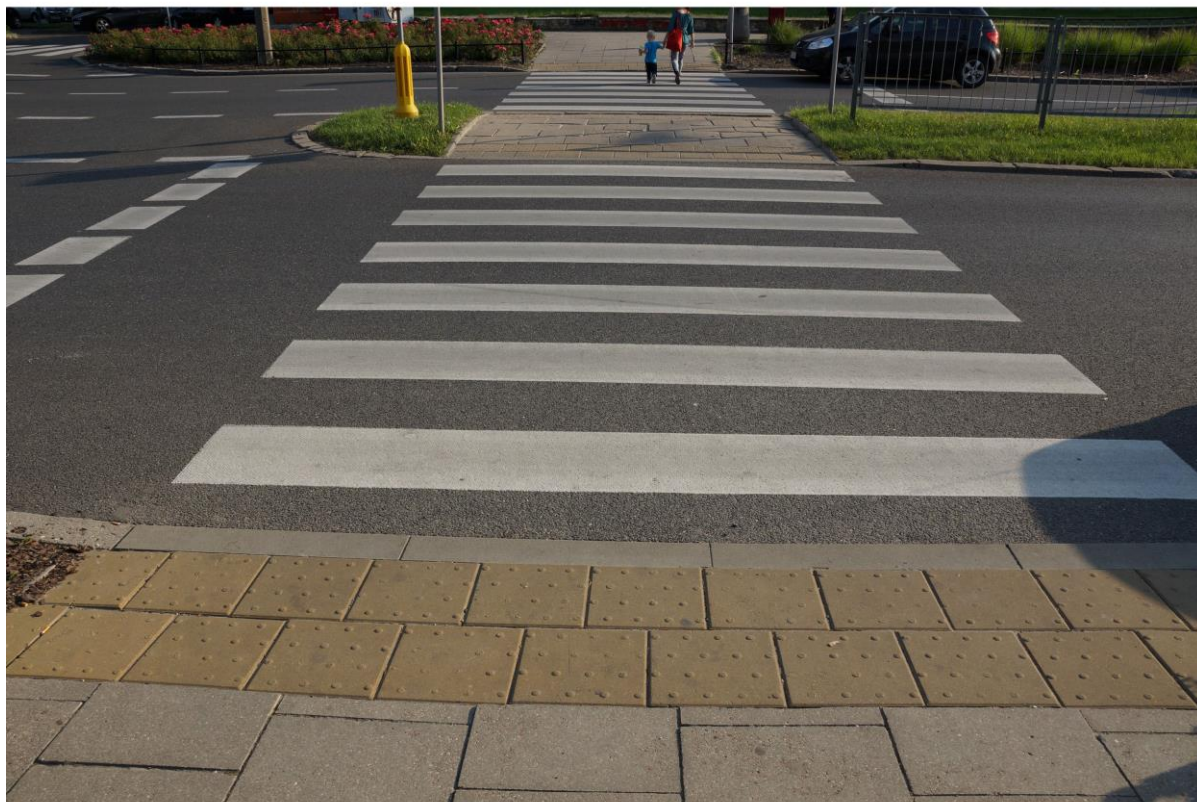
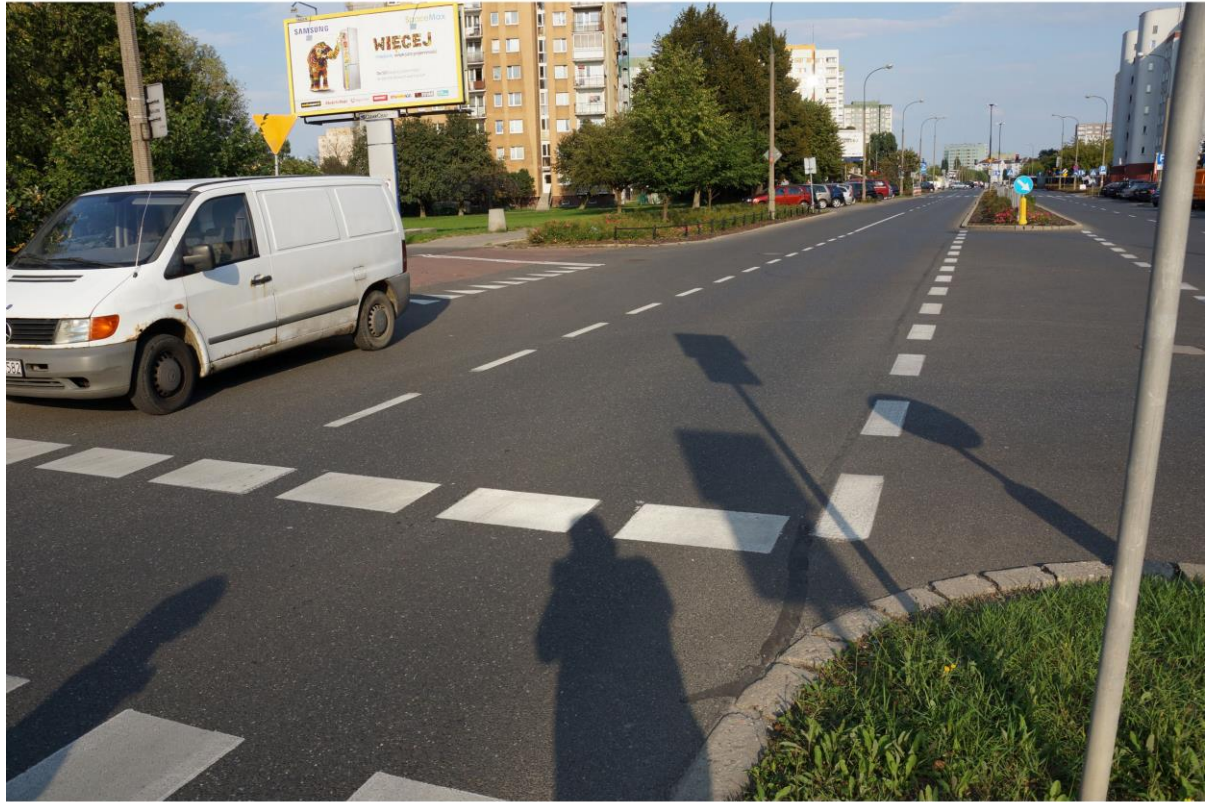
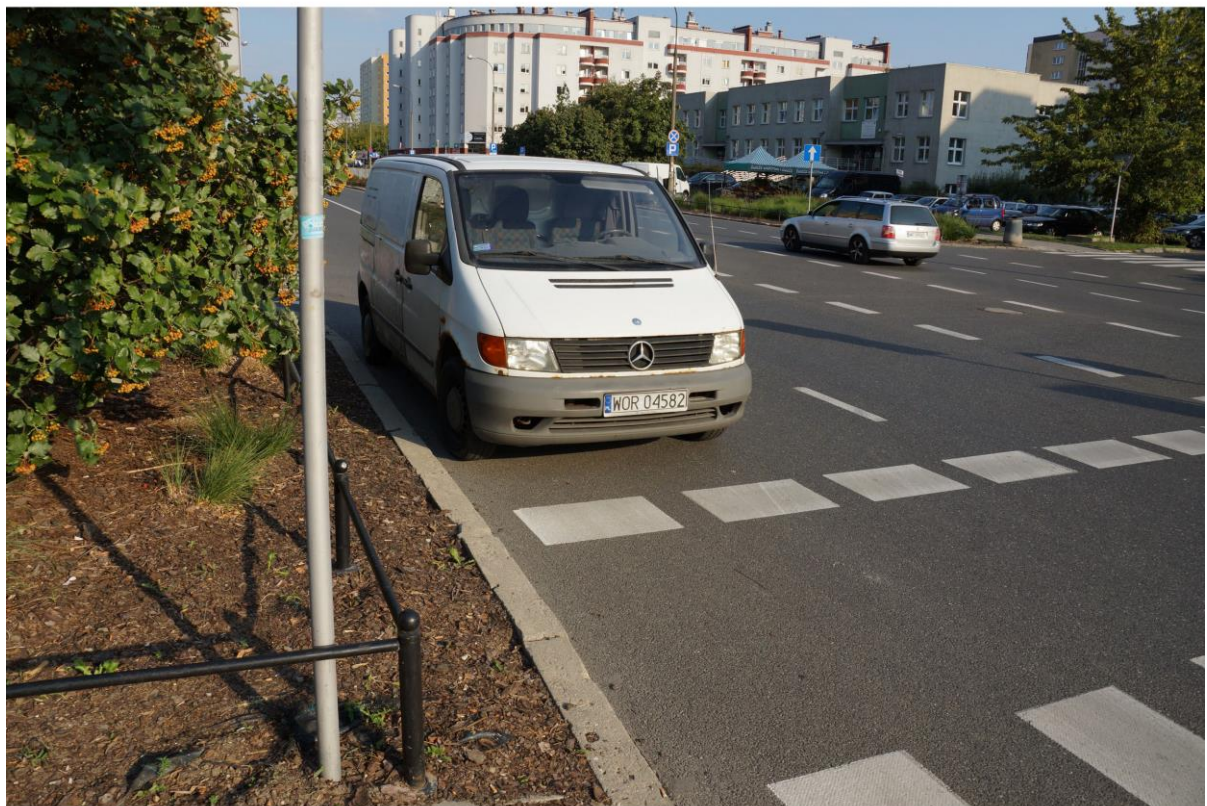
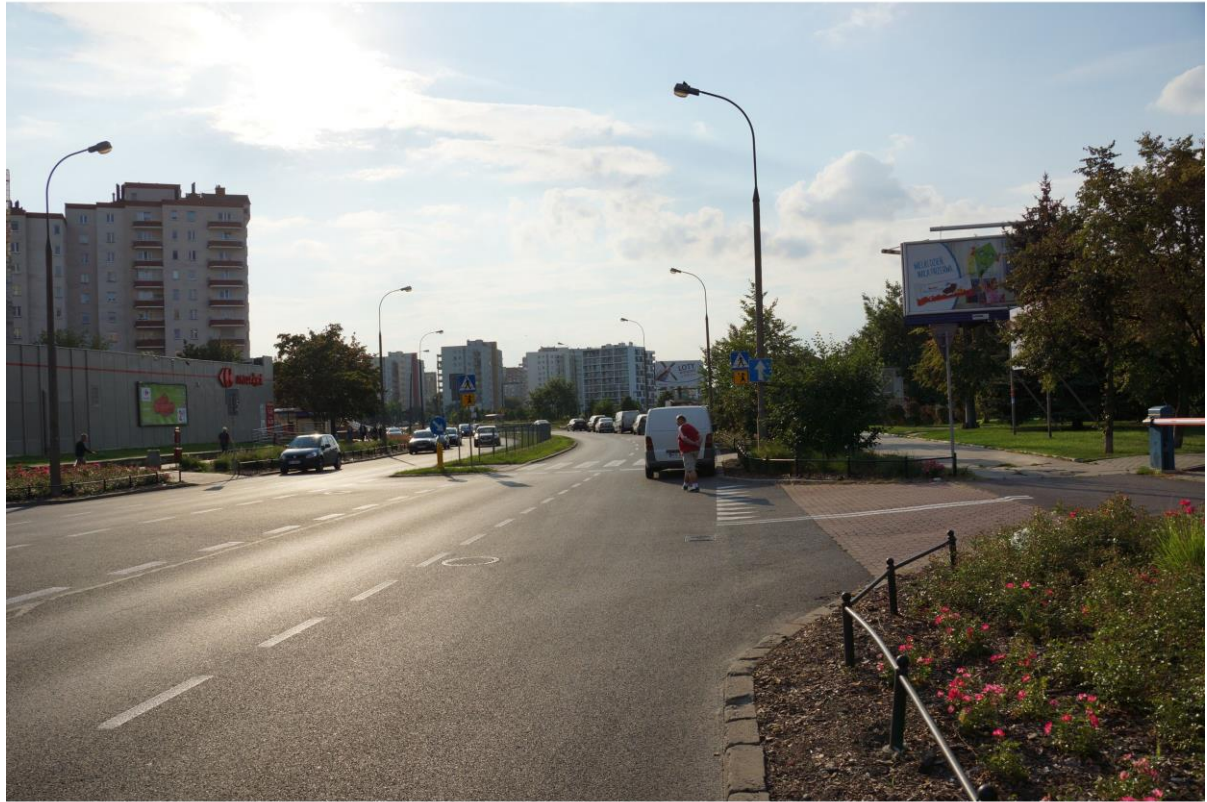
ZDJĘCIA

Przejście przez ul. Abrahama – jezdnia północna. Głównym problemem związanym z bezpieczeństwem pieszych jest wysoka prędkość pojazdów w rejonie przejścia. Brak jakichkolwiek elementów uspokojenia ruchu sprzyja takiej wysokiej prędkości, znacznie przekraczającej dopuszczony limit. Wiąże się to z ryzykiem najechania na pieszego i bardzo dużą ciężkością wypadków. Pieszy przy wysokiej prędkości pojazdów może niewłaściwie ocenić odległość i wejść na przejście, a jednocześnie kierowca może nie zdążyć wyhamować przed pieszym. Jednocześnie przejście jest przez dwa pasy w jednym kierunku, co stwarza ryzyko, że w sytuacji kiedy kierowca pojazdu na jednym pasie zatrzyma się przepuszczając pieszego, kierowca jadący drugim pasem nie wyhamuje i dojdzie do najechania na pieszego. Kolejny poważny problem to brak widoczności przez parkujące pojazdy na prawym pasie jezdni.

Ograniczenia widoczności mogą powodować bardzo groźne w skutkach sytuacje na drodze. Kierujący zbliżający się do przejścia muszą mieć możliwość dostrzeżenia pieszych zbliżających się do przejścia i jednocześnie piesi muszą mieć możliwość obserwacji potoków ruchu. Kierowca oraz pieszy mają swoje prawa i obowiązki. Kierowca powinien dostosować swą prędkość aby zatrzymać się w przypadku gdy pieszy wkroczy na przejście dla pieszych. Pieszy natomiast powinien upewnić się, że może przekraczać przejścia dla pieszych. W sytuacji gdy występują ograniczenia widoczności kierowca i pieszy nie są w stanie zrealizować swoich obowiązków w zakresie dostosowania dynamiki ruchu i upewnienia się co do możliwości dalszego przemieszczania. Pieszy widząc przejście dla pieszych ma wrażenie, że jest bezpieczny i często wkracza na jezdnię, natomiast kierujący nie mając szans na dostrzeżenie pieszych z odpowiednim wyprzedzeniem, są zaskakiwani i może okazać się, że ich prędkość jest zbyt duża aby bezpiecznie zatrzymać pojazd.

Zalecenia: Wprowadzenie elementów uspokojenia ruchu (progi wyspowe). Zawężenie do jednego pasa ruchu. W przypadku pozostawienia 2 pasów w jednym kierunku – zainstalowanie sygnalizacji świetlnej.

W celu zachowania ciągłości rozwiązań dotyczy również przejść od 2052 do 2060, 2062, od 2065 do 2068, od 2070 do 2071, 2074-2079 (z wyjątkiem przypadków , gdzie już zastosowano progi wyspowe). Wzmocniony nadzór nad parkowaniem
