FORMULARZ AUDYTU BRD		Arkusz 1
Audytor	Marcin Budzyński	
Data, Godzina	18.08.2016 16:35	
Pogoda	Zachmurzenie: Częściowe

METRYKA WEDŁUG INWENTARYZACJI			
NR PRZEJŚCIA	2065		
DZIELNICA	Praga Południe	KATEGORIA	Praga Południe
ULICA	Generała Romana Abrahama	LICZBA PASÓW	2
SKRZYŻOWANIE ZJAZD	Kapelanów Armii Krajowej		
OPIS	przez Abrahama E, jezdnią N

FORMULARZ AUDYTU BRD		Arkusz 2
NR PRZEJŚCIA	2065

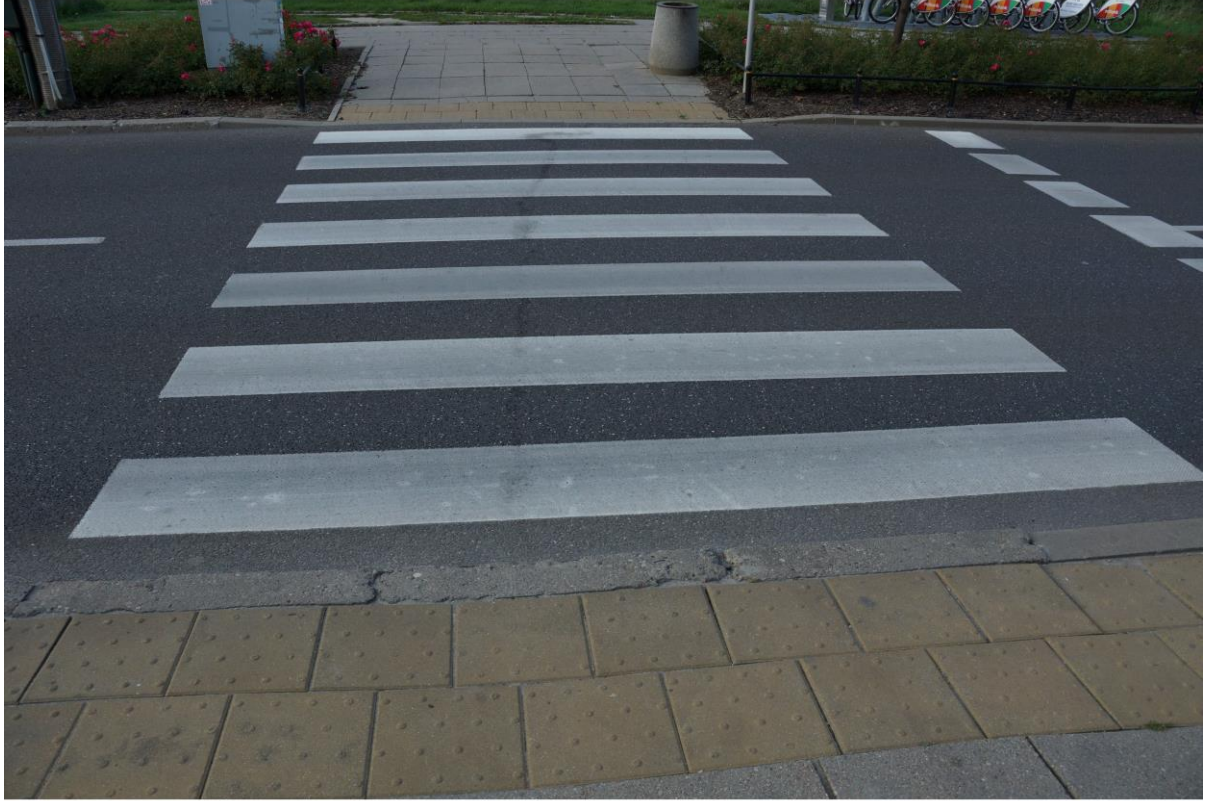
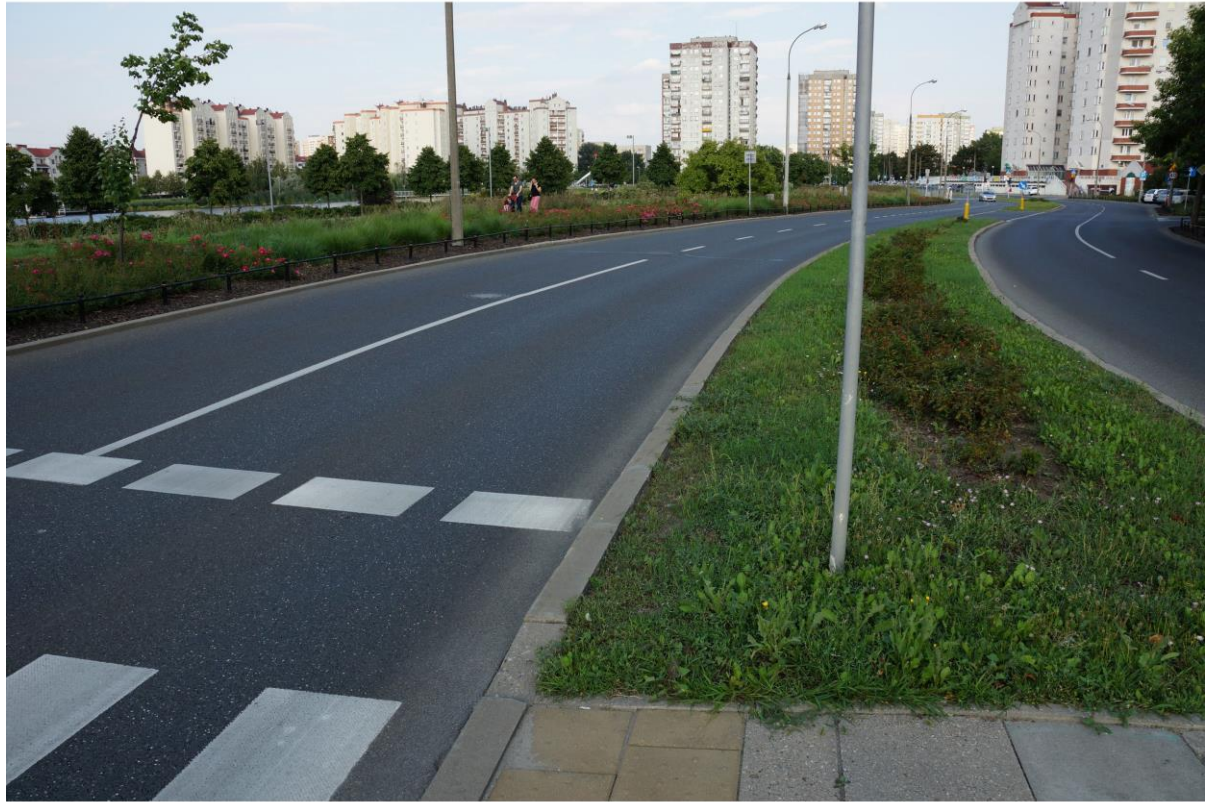
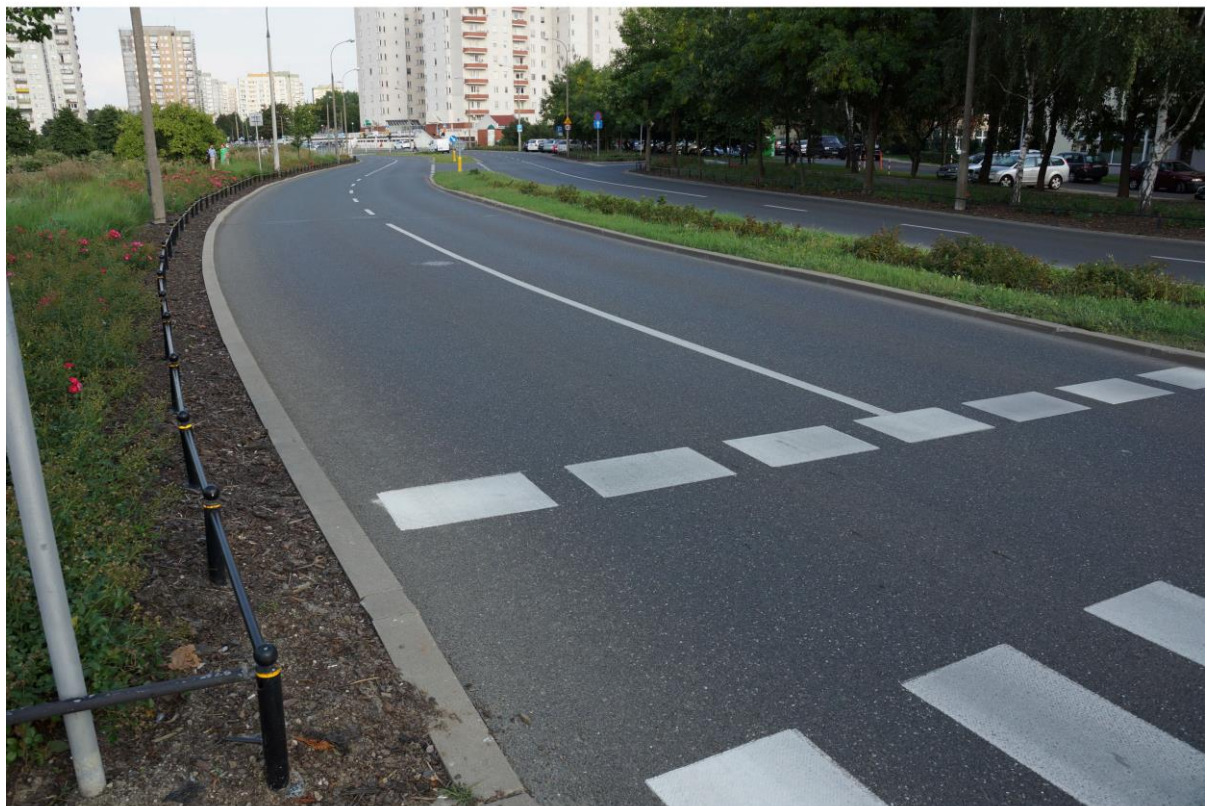
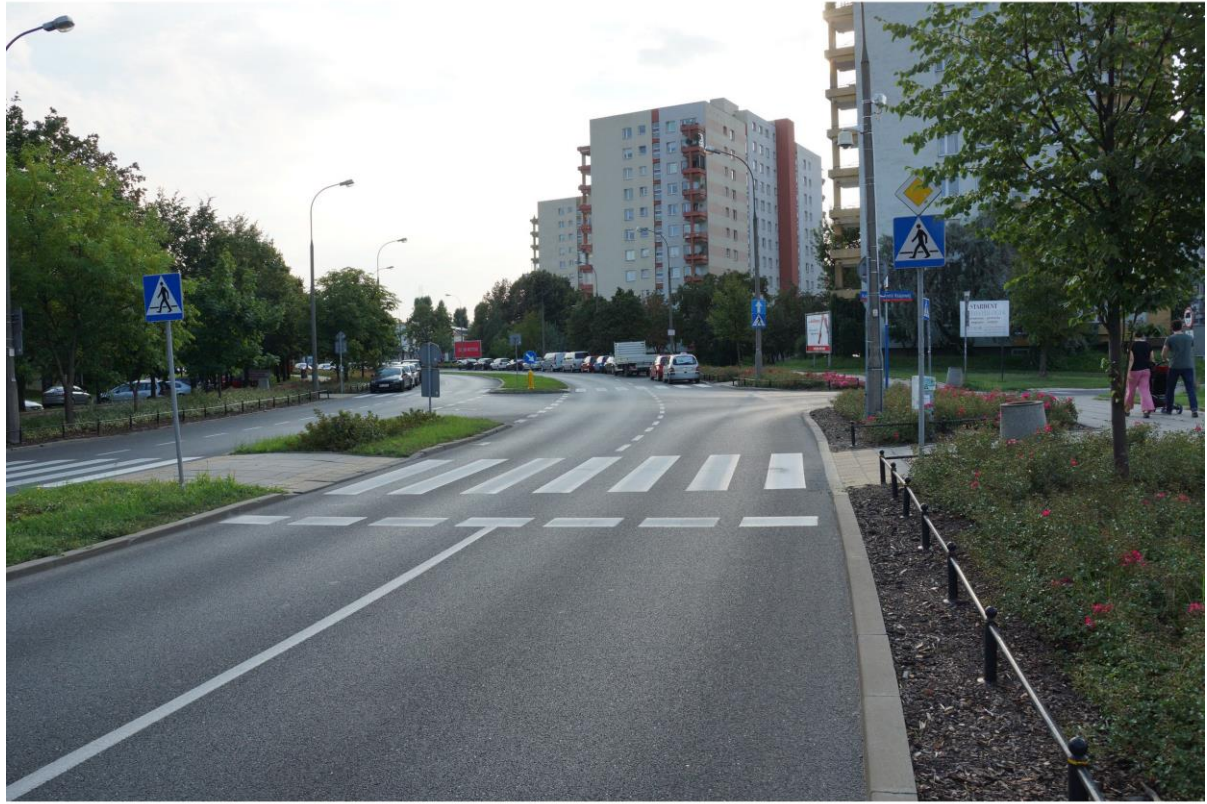
ZDJĘCIA

Przeście przez ul. Abrahama – jezdnia północna. Głównym problemem związanym z bezpieczeństwem pieszych jest wysoka prędkość pojazdów w rejonie przejścia. Brak jakichkolwiek elementów uspokojenia ruchu sprzyja takiej wysokiej prędkości, znacznie przekraczającej dopuszczony limit. Wiąże się to z ryzykiem najechania na pieszego i bardzo dużą ciężkością wypadków. Pieszy przy wysokiej prędkości pojazdów może niewłaściwie ocenić odległość i wejść na przejście, a jednocześnie kierowca może nie zdążyć wyhamować przed pieszym. Jednocześnie przejście jest przez dwa pasy w jednym kierunku, co stwarza ryzyko, że w sytuacji kiedy kierowca pojazdu na jednym pasie zatrzyma się przepuszczając pieszego, kierowca jadący drugim pasem nie wyhamuje i dojdzie do najechania na pieszego. Kolejny poważny problem to wrażliwość na brak widoczności przez parkujące pojazdy na prawym pasie jezdni.

Ograniczenia widoczności mogą powodować bardzo groźne w skutkach sytuacje na drodze. Kierujący zbliżający się do przejścia muszą mieć możliwość dostrzegania pieszych zbliżających się do przejścia i jednocześnie piesi muszą mieć możliwość obserwacji potoków ruchu. Kierowca oraz pieszy mają swoje prawa i obowiązki. Kierowca powinien dostosować swą prędkość aby zatrzymać się w przypadku gdy pieszy wkroczy na przejście dla pieszych. Pieszy natomiast powinien upewnić się, że może przekraczać przejścia dla pieszych. W sytuacji gdy występują ograniczenia widoczności kierowca i pieszy nie są w stanie zrealizować swoich obowiązków w zakresie dostosowania dynamiki ruchu i upewnienia się co do możliwości dalszego przemieszczania. Pieszy widząc przejście dla pieszych ma wrażenie, że jest bezpieczny i często wkracza na jezdnię, natomiast kierujący nie mając szans na dostrzeżenie pieszych z odpowiednim wyprzedzeniem, są zaskakiwani i może okazać się, że ich prędkość jest zbyt duża aby bezpiecznie zatrzymać pojazd.

Zalecenia: Wprowadzenie elementów uspokojenia ruchu (progi wyspowe). Zawężenie do jednego pasa ruchu. W przypadku pozostawienia 2 pasów w jednym kierunku – zainstalowanie sygnalizacji świetlnej.
