FORMULARZ AUDYTU BRD		Arkusz 1
Audytor	Marcin Budzyński	
Data, Godzina	18.08.2016 16:35	
Pogoda	Zachmurzenie: Częściowe

METRYKA WEDŁUG INWENTARYZACJI			
NR PRZEJŚCIA	2066		
DZIELNICA	Praga Południe	KATEGORIA	Praga Południe
ULICA	Generała Romana Abrahama	LICZBA PASÓW	2
SKRZYŻOWANIE ZJAZD	Kapelanów Armii Krajowej		
OPIS	przez Abrahama E, jezdnia S

FORMULARZ AUDYTU BRD		Arkusz 2
NR PRZEJŚCIA	2066

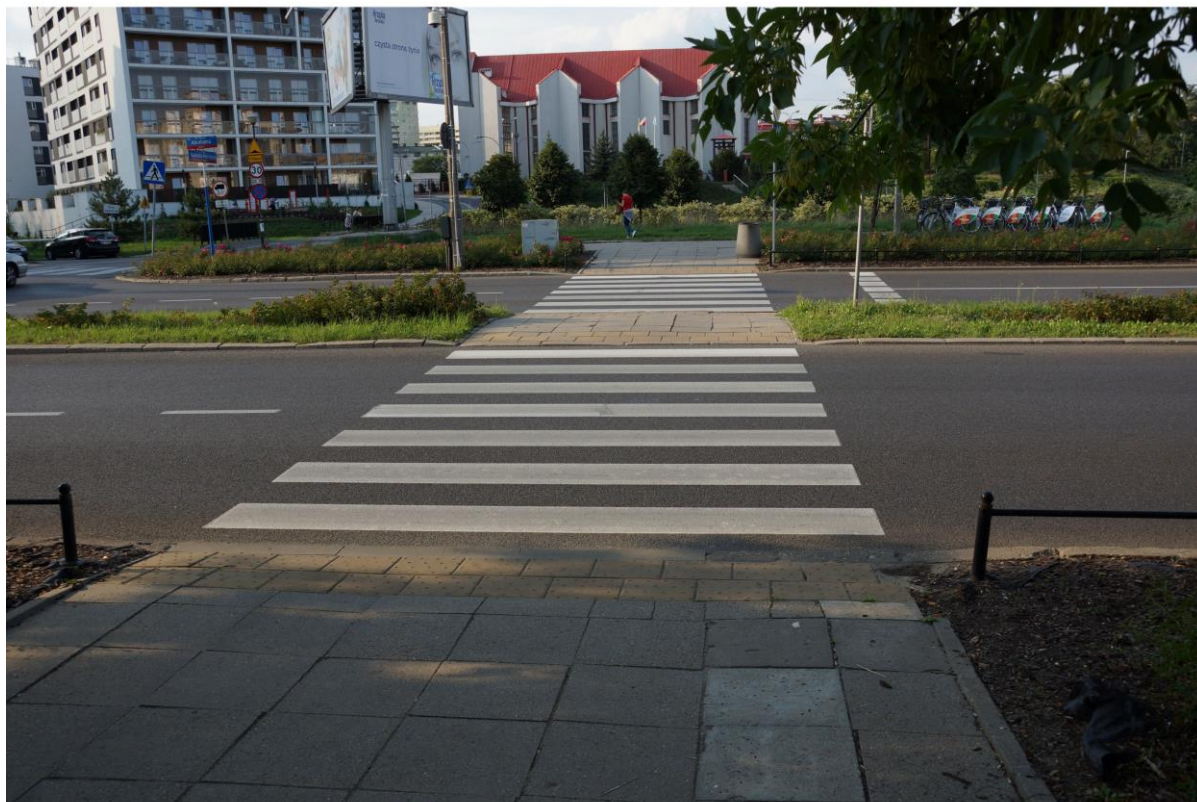
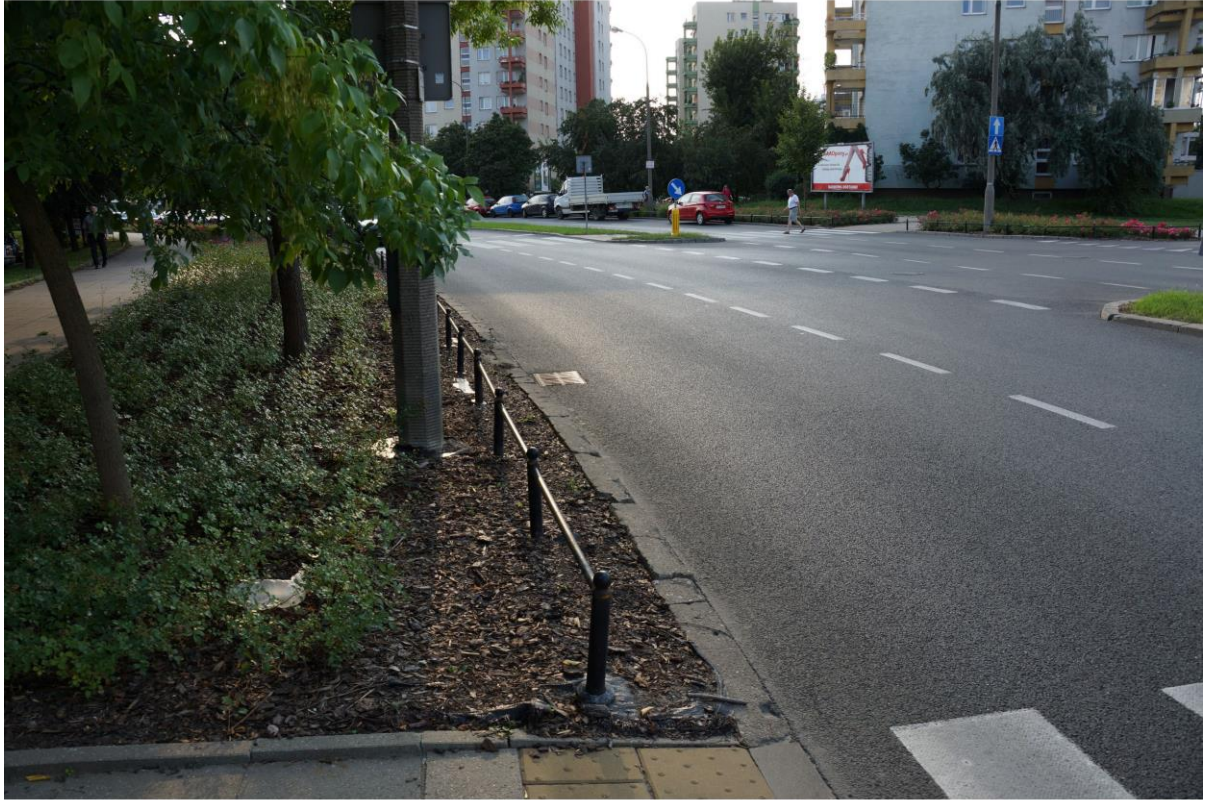
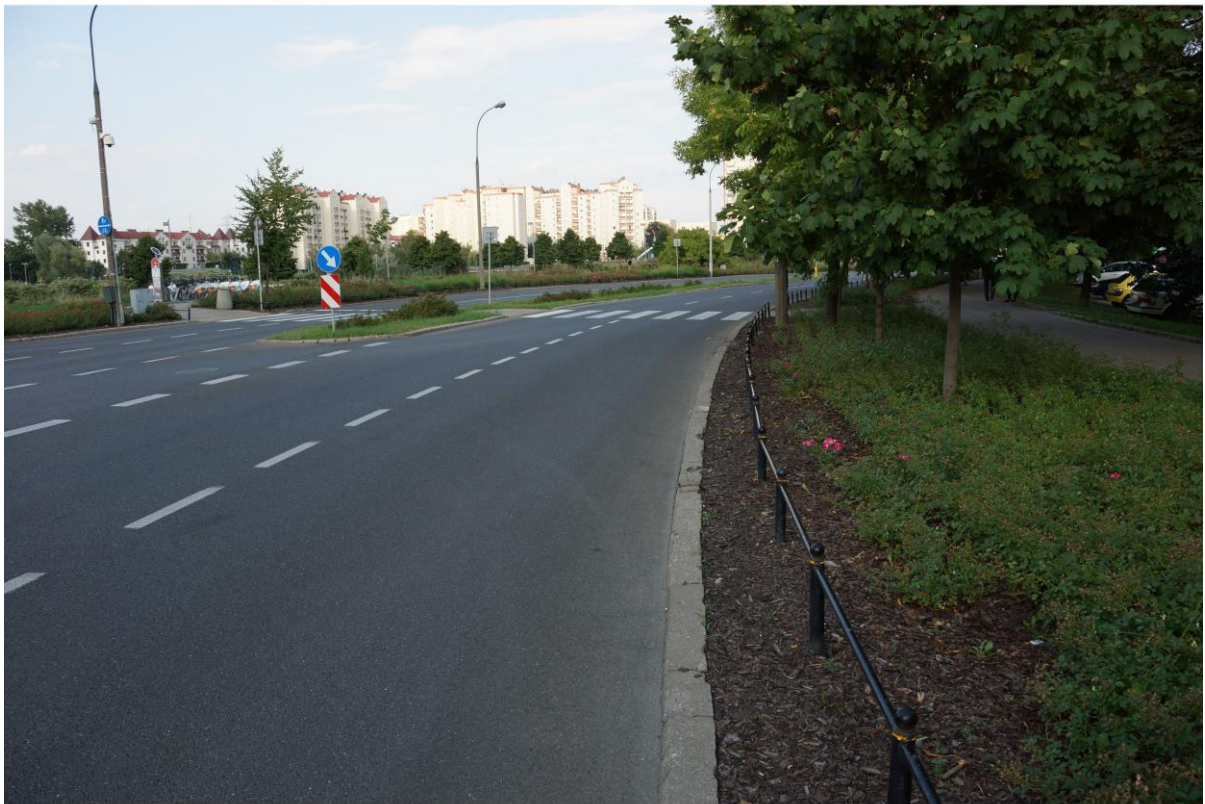
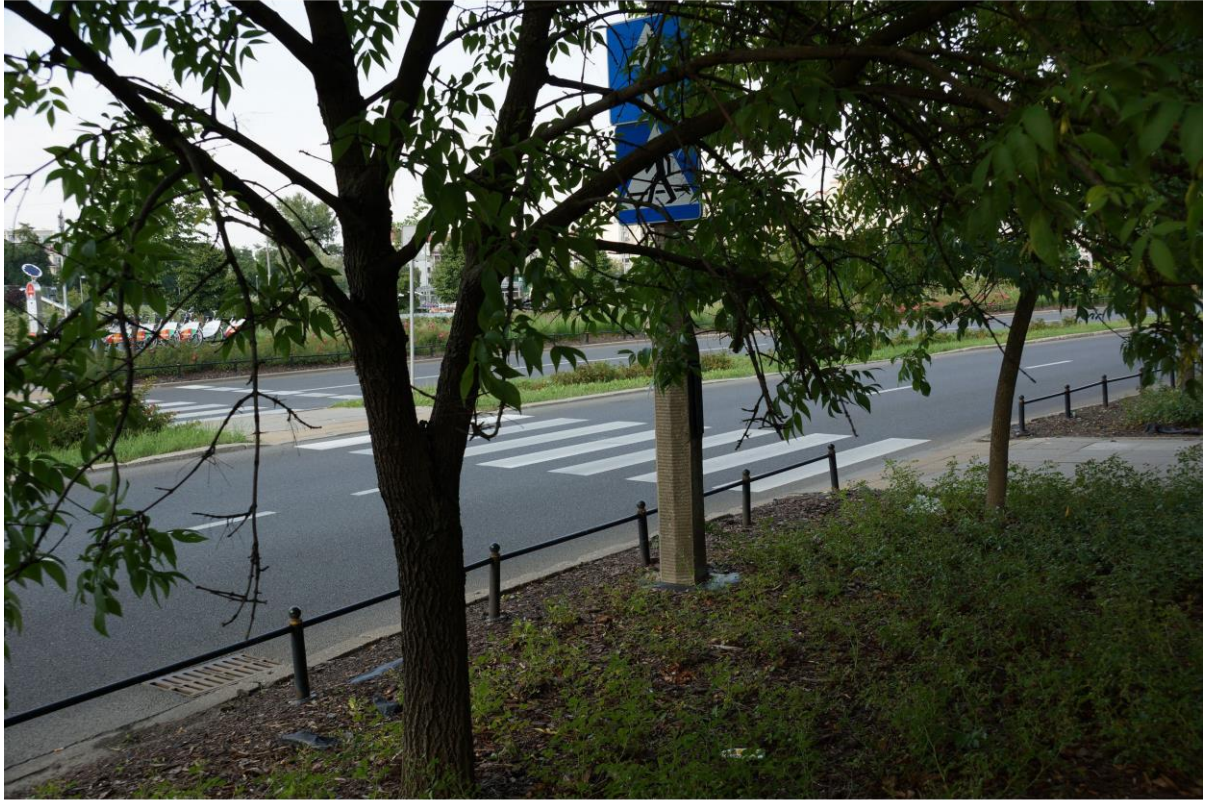
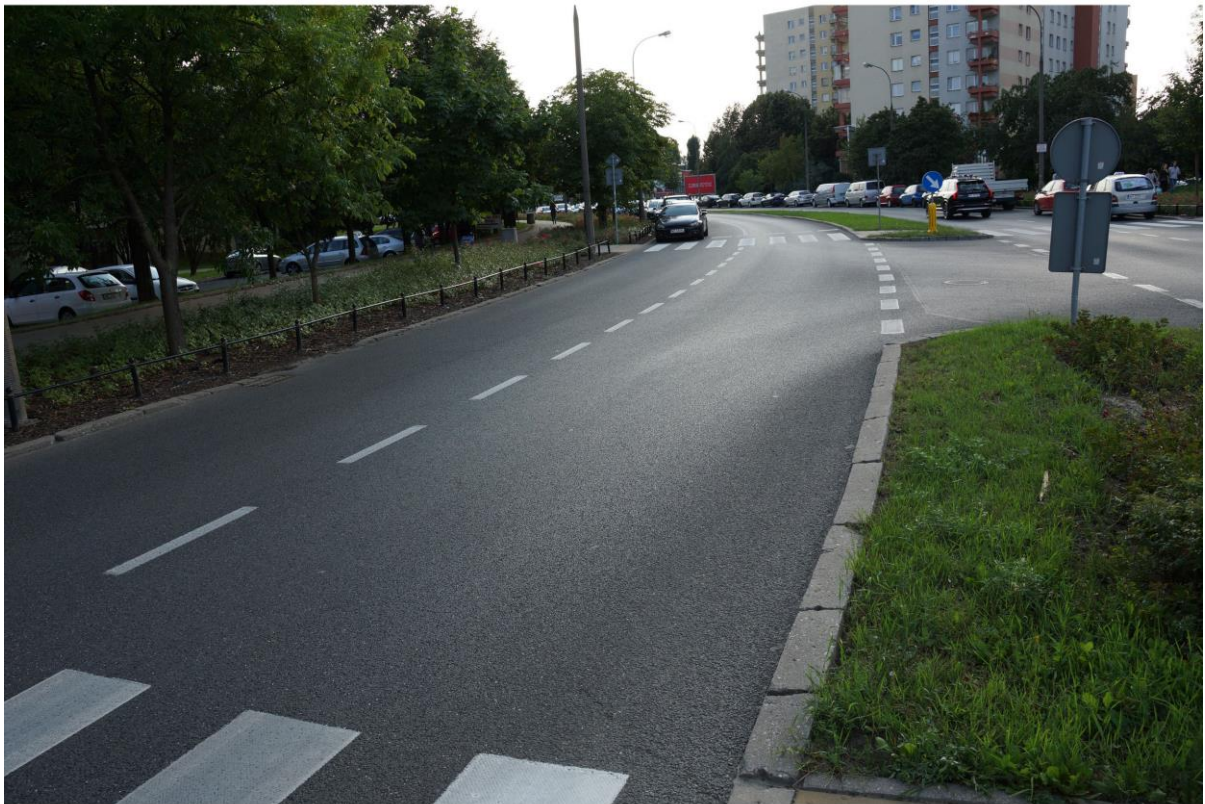
ZDJĘCIA

Przejście przez ul. Abrahama – jezdnia południowa. Głównym problemem związanym z bezpieczeństwem pieszych jest wysoka prędkość pojazdów w rejonie przejścia. Brak jakichkolwiek elementów uspokojenia ruchu sprzyja takiej wysokiej prędkości, znacznie przekraczającej dopuszczony limit. Wiąże się to z ryzykiem najechnia na pieszego i bardzo dużą ciężkością wypadków. Pieszy przy wysokiej prędkości pojazdów może niewłaściwie ocenić odległość i wejść na przejście, a jednocześnie kierowca może nie zdążyć wyhamować przed pieszym. Jednocześnie przejście jest przez dwa pasy w jednym kierunku, co stwarza ryzyko, że w sytuacji kiedy kierowca pojazdu na jednym pasie zatrzyma się przepuszczając pieszego, kierowca jadący drugim pasem nie wyhamuje i dojdzie do najechnia na pieszego. Kolejny poważny problem to wrażliwość na brak widoczności przez parkujące pojazdy na prawym pasie jezdni oraz ograniczenie widoczności przez słupy i zieleń zlokalizowane wzdłuż krawędzi jezdni na łuku poziomym.

Ograniczenia widoczności mogą powodować bardzo groźne w skutkach sytuacje na drodze. Kierujący zbliżający się do przejścia muszą mieć możliwość dostrzeżenia pieszych zbliżających się do przejścia i jednocześnie piesi muszą mieć możliwość obserwacji potoków ruchu. Kierowca oraz pieszy mają swoje prawa i obowiązki. Kierowca powinien dostosować swą prędkość aby zatrzymać się w przypadku gdy pieszy wkroczy na przejście dla pieszych. Pieszy natomiast powinien upewnić się, że może przekraczać przejścia dla pieszych. W sytuacji gdy występują ograniczenia widoczności kierowca i pieszy nie są w stanie zrealizować swoich obowiązków w zakresie dostosowania dynamiki ruchu i upewnienia się co do możliwości dalszego przemieszczania. Pieszy widząc przejście dla pieszych ma wrażenie, że jest bezpieczny i często wkracza na jezdnię, natomiast kierujący nie mając szans na dostrzeżenie pieszych z odpowiednim wyprzedzeniem, są zaskakiwani i może okazać się, że ich prędkość jest zbyt duża aby bezpiecznie zatrzymać pojazd.

Zalecenia: Wprowadzenie elementów uspokojenia ruchu (progi wyspowe). Zawężenie do jednego pasa ruchu. W przypadku pozostawienia 2 pasów w jednym kierunku – zainstalowanie sygnalizacji świetlnej.

W celu zachowania ciągłości rozwiązań dotyczy również przejść od 2052 do 2062, od 2067 do 2068, od 2070 do 2071, 2074-2079 (z wyjątkiem przypadków , gdzie już zastosowano progi wyspowe). Wzmocniony nadzór nad parkowaniem. Korekta lokalizacji słupów, usunięcie zieleni.
