FORMULARZ AUDYTU BRD		Arkusz 1
Audytor	Marcin Budzyński	
Data, Godzina	18.08.2016 16:40	
Pogoda	Zachmurzenie: Częściowe

METRYKA WEDŁUG INWENTARYZACJI			
NR PRZEJŚCIA	2068		
DZIELNICA	Praga Południe	KATEGORIA	Praga Południe
ULICA	Generała Romana Abrahama	LICZBA PASÓW	2
SKRZYŻOWANIE ZJAZD	Kapelanów Armii Krajowej		
OPIS	przez Abrahama W, jezdni S

Przejście przez ul. Abrahama – jezdnia południowa. Głównym problemem związanym z bezpieczeństwem pieszych jest wysoka prędkość pojazdów w rejonie przejścia. Brak jakichkolwiek elementów uspokojenia ruchu sprzyja takiej wysokiej prędkości, znacznie przekraczającej dopuszczony limit. Wiąże się to z ryzykiem najechania na pieszego i bardzo dużą ciężkością wypadków. Pieszy przy wysokiej prędkości pojazdów może niewłaściwie ocenić odległość i wejść na przejście, a jednocześnie kierowca może nie zdążyć wyhamować przed pieszym. Jednocześnie przejście jest przez dwa pasy w jednym kierunku, co stwarza ryzyko, że w sytuacji kiedy kierowca pojazdu na jednym pasie zatrzyma się przepuszczając pieszego, kierowca jadący drugim pasem nie wyhamuje i dojdzie do najechania na pieszego. Kolejny poważny problem to brak widoczności przez parkujące pojazdy na pr

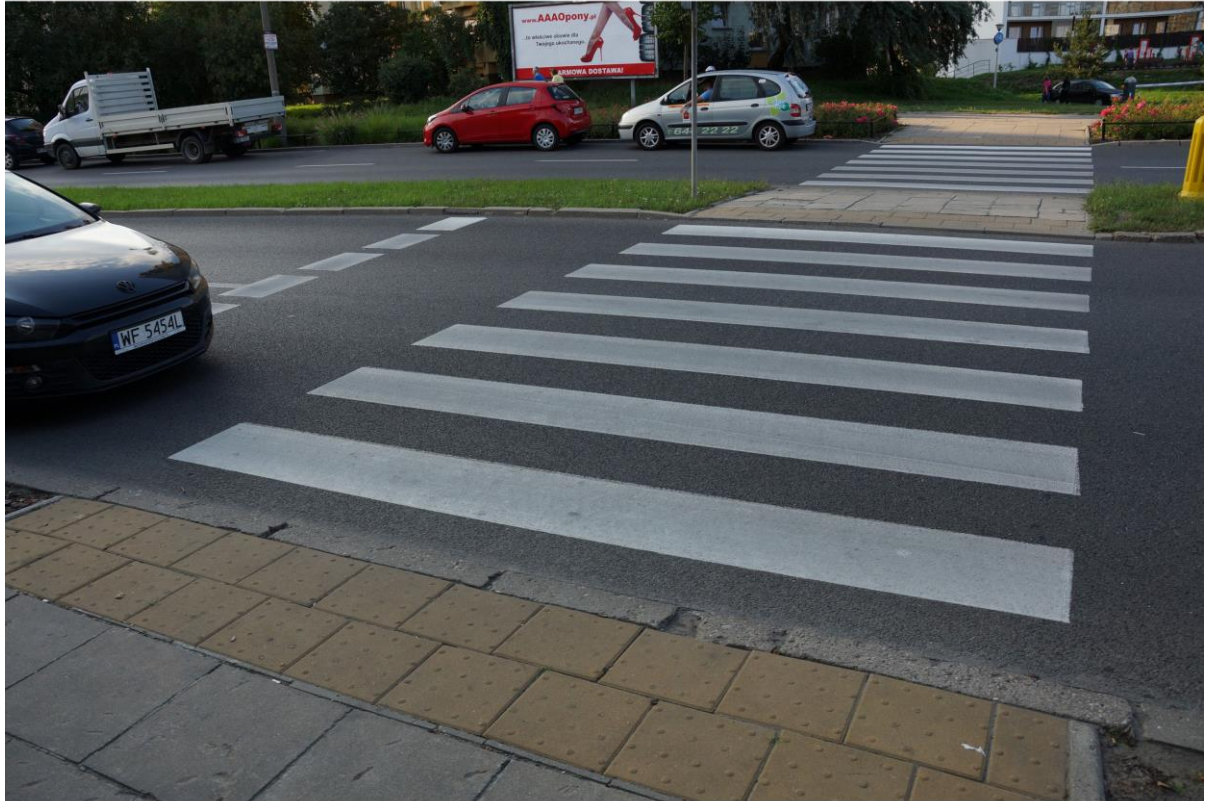
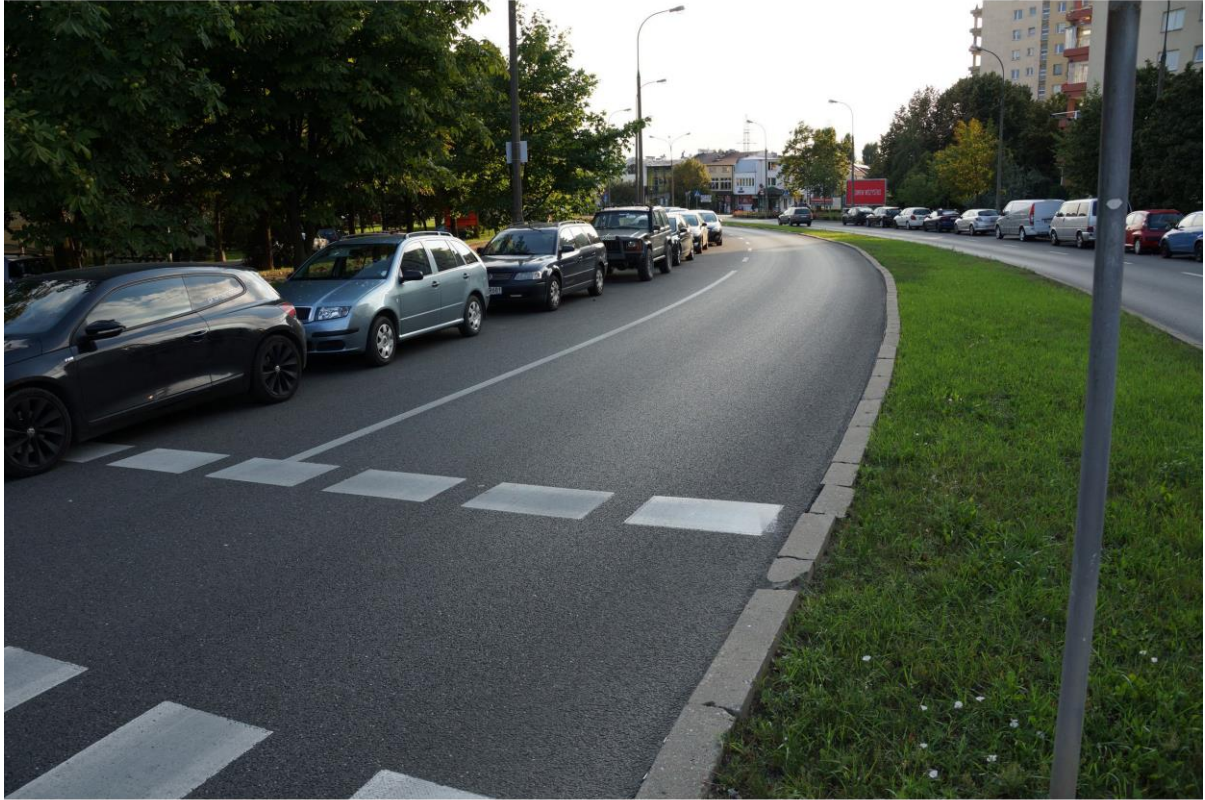
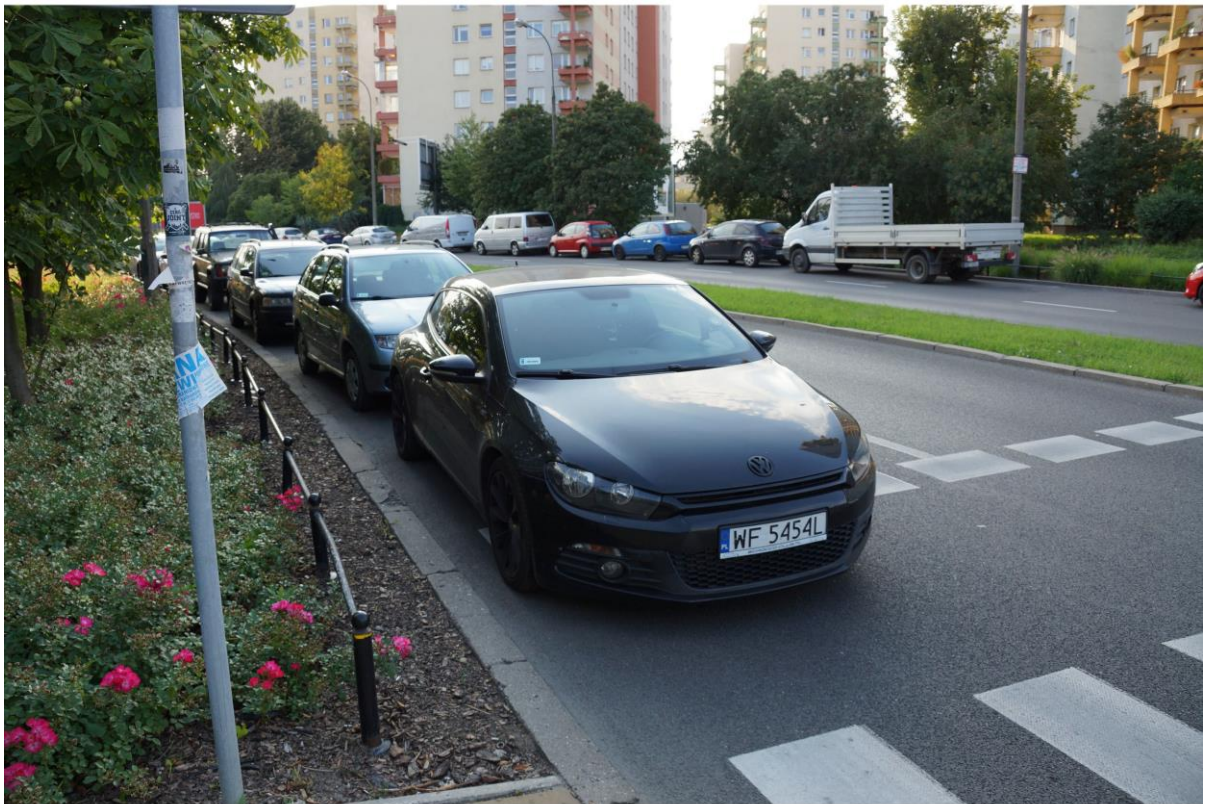
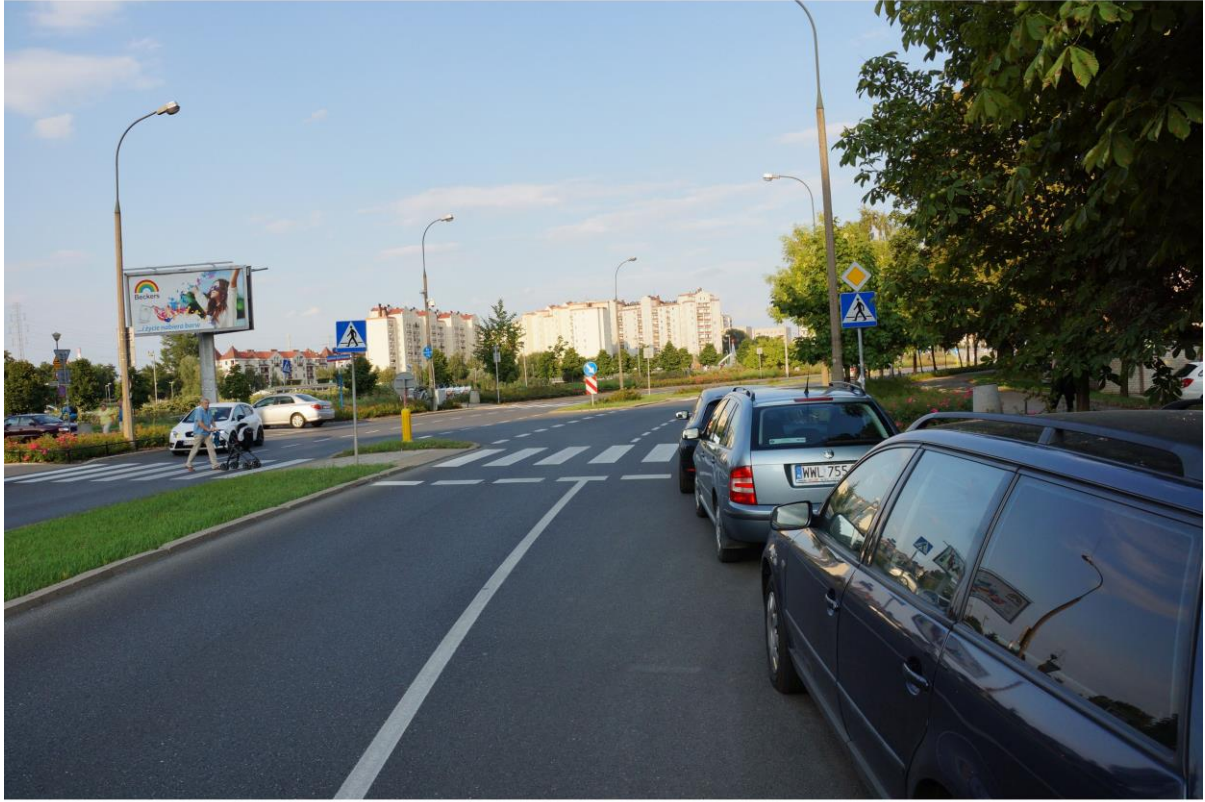
## ZDJĘCIA

WIDOCZNOŚĆ			
WIDOCZNOŚĆ POMIERZONA			
KIERUNEK RUCHU PIESZEGO	N	W LEWO	2 m
		W PRAWO	
		W TYŁ	ND
	S	W LEWO	
		W PRAWO	30 m
		W TYŁ	ND
WIDOCZNOŚĆ WYMAGANA			
KIERUNEK RUCHU PIESZEGO	N	W LEWO	80 m
		W PRAWO	
		W TYŁ	ND
	S	W LEWO	
		W PRAWO	80 m
		W TYŁ	ND
OGRANICZENIA WIDOCZNOŚCI			
KIERUNEK RUCHU PIESZEGO	N	STRONA LEWA	Parkowanie
		STRONA PRAWA	Brak
	S	STRONA LEWA	Brak
		STRONA PRAWA	Inne: geometria łuk

Ograniczenia widoczności mogą powodować bardzo groźne w skutkach sytuacje na drodze. Kierujący zbliżający się do przejścia muszą mieć możliwość dostrzegania pieszych zbliżających się do przejścia i jednocześnie piesi muszą mieć możliwość obserwacji potoków ruchu. Kierowca oraz pieszy mają swoje prawa i obowiązki. Kierowca powinien dostosować swą prędkość aby zatrzymać się w przypadku gdy pieszy wkroczy na przejście dla pieszych. Pieszy natomiast powinien upewnić się, że może przekraczać przejścia dla pieszych. W sytuacji gdy występują ograniczenia widoczności kierowca i pieszy nie są w stanie zrealizować swoich obowiązków w zakresie dostosowania dynamiki ruchu i upewnienia się co do możliwości dalszego przemieszczania. Pieszy widząc przejście dla pieszych ma wrażenie, że jest bezpieczny i często wkracza na jezdnię, natomiast kierujący nie mając szans na dostrzeżenie pieszych z odpowiednim wyprzedzeniem, są zaskakiwani i może okazać się, że ich prędkość jest zbyt duża aby bezpiecznie zatrzymać pojazd.

Zalecenia: Wprowadzenie elementów uspokojenia ruchu (progi wyspowe). Zawężenie do jednego pasa ruchu. W przypadku pozostawienia 2 pasów w jednym kierunku – zainstalowanie sygnalizacji świetlnej.

W celu zachowania ciągłości rozwiązań dotyczy również przejść od 2052 do 2062, od 2065 do 2067, od 2070 do 2071, 2074-2079 (z wyjątkiem przypadków , gdzie już zastosowano progi wyspowe). Wzmocniony nadzór nad parkowaniem
