FORMULARZ AUDYTU BRD		Arkusz 1
Audytör	Artur Ryś	
Data, Godzina	27.10.2016 11:25	
Pogoda	Zachmurzenie: Całkowite

METRYKA WEDŁUG INWENTARYZACJI			
NR PRZEJŚCIA	2240		
DZIELNICA	Praga Południe	KATEGORIA	Praga Południe
ULICA	Aleja Jerzego Waszyngtona	LICZBA PASÓW	6
SKRZYŻOWANIE ZJAZD	Modrzewiowa		
OPIS	przez Waszyngtona

FORMULARZ AUDYTU BRD		Arkusz 2
NR PRZEJŚCIA	2240

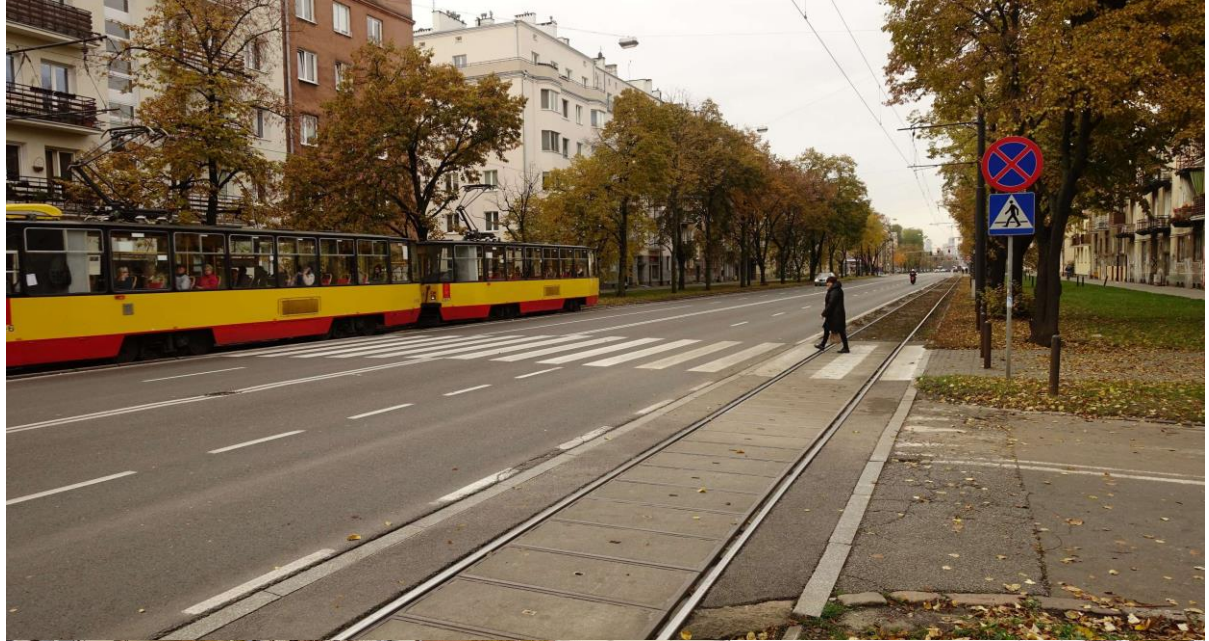
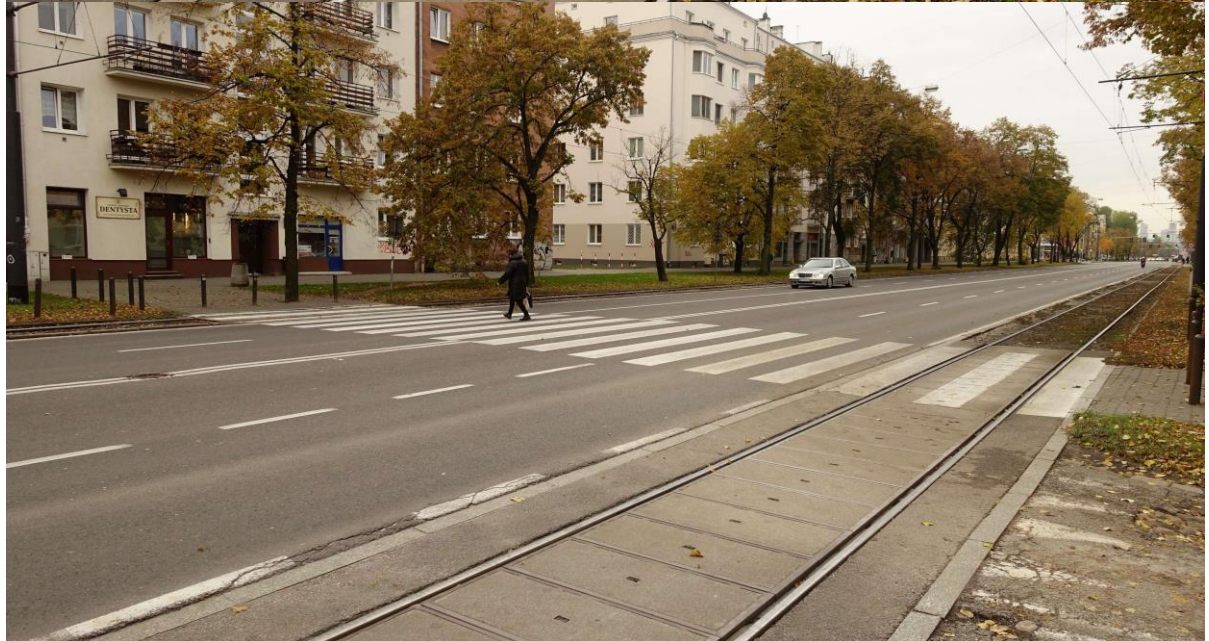
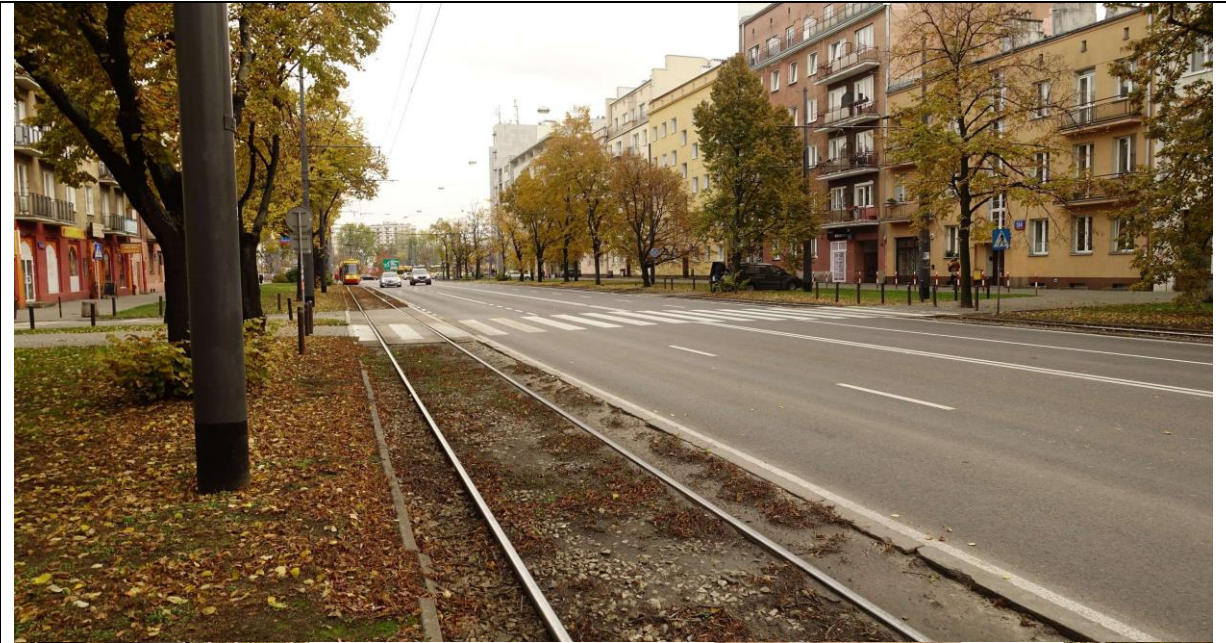
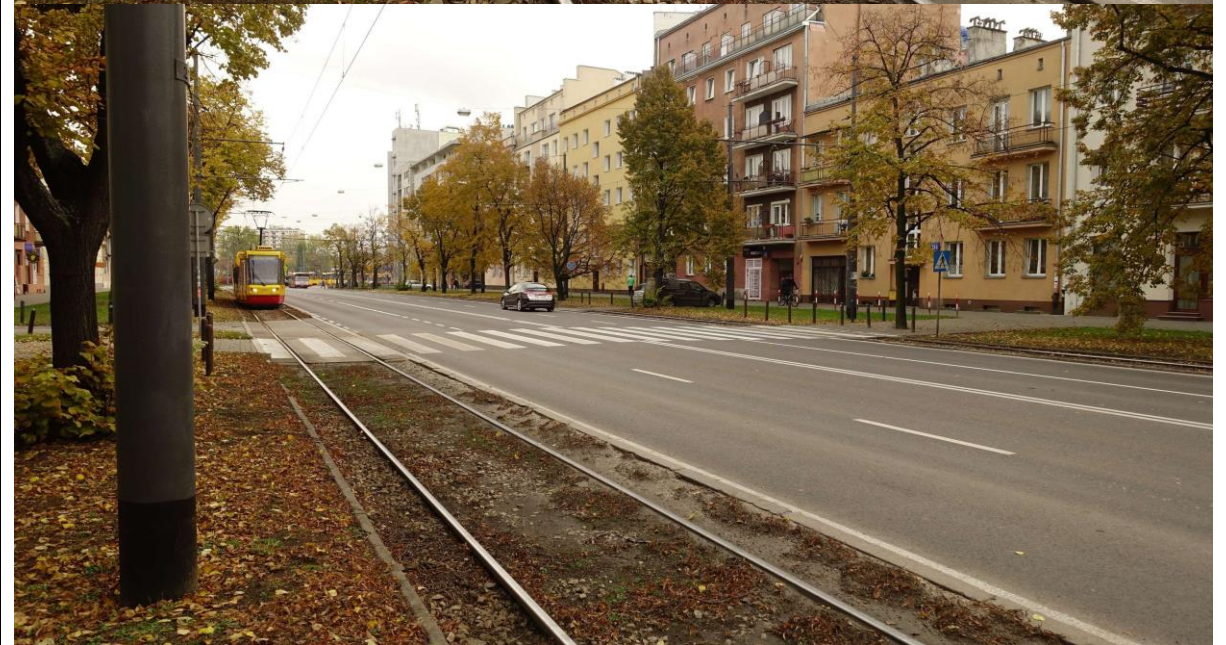
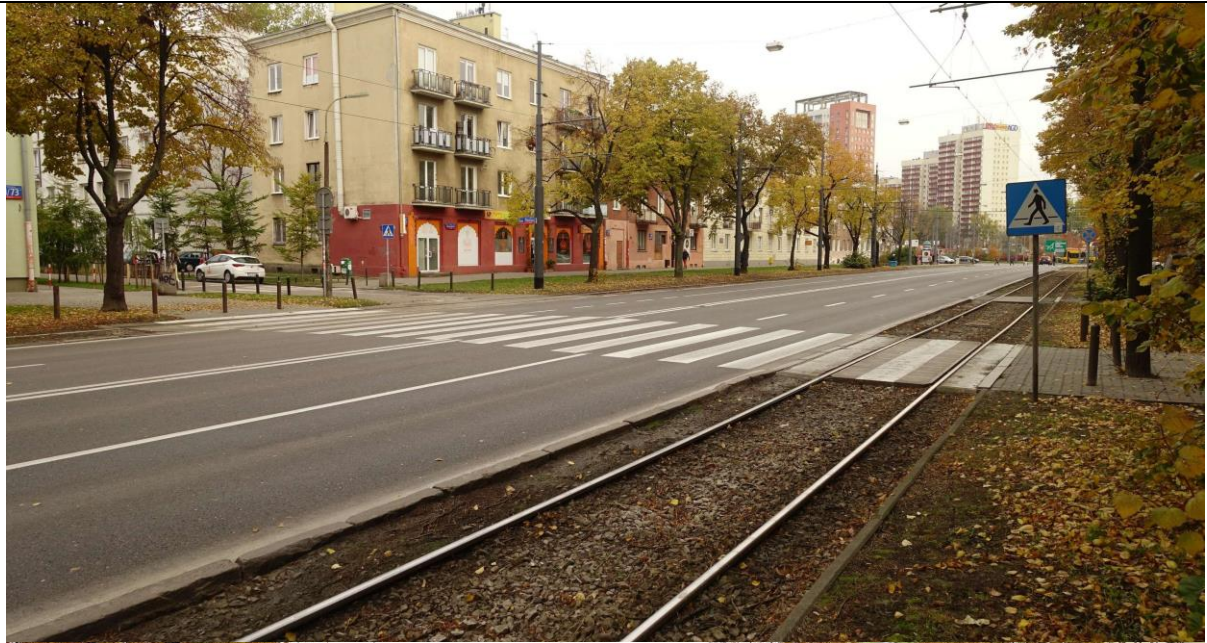
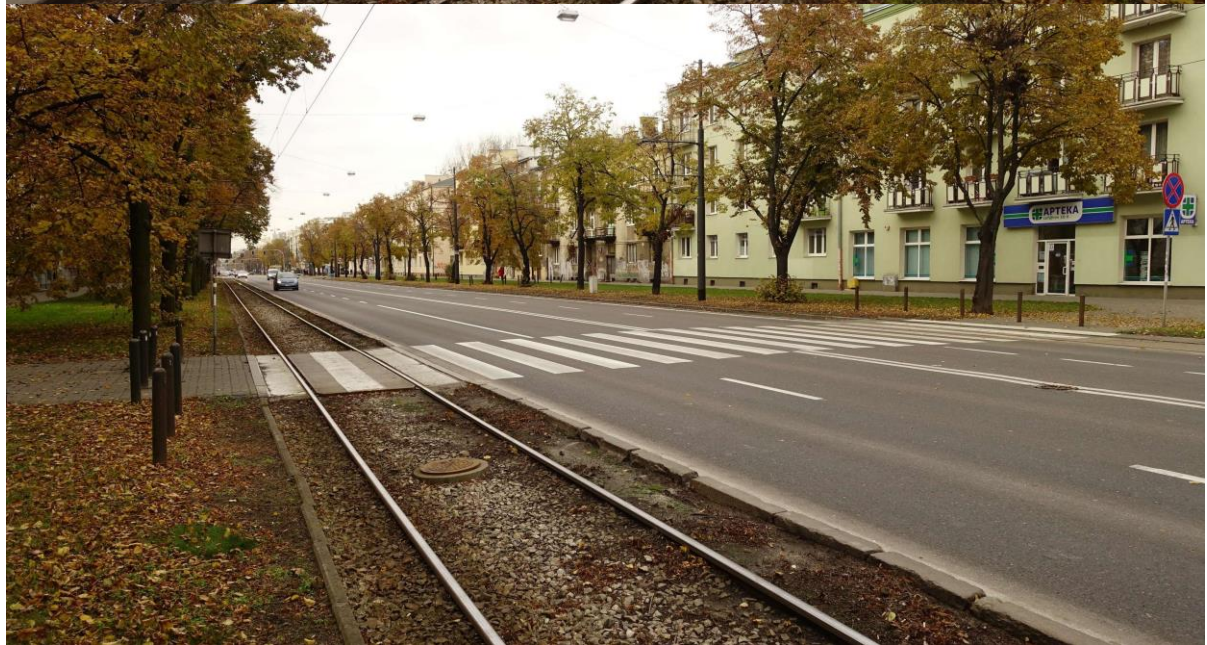
ZDJĘCIA

Przejście wyznaczone przez szeroki przekrój typu 1x4 z dodatkowymi torowiskami tramwajowymi po obu stronach, co czyni je bardzo niebezpiecznym, także z racji występujących tam natężeń i prędkości ruchu. Przejście przez jezdnię o znacznym natężeniu ruchu po dwa pasy w każdym kierunku powoduje, że piesi są w znacznym stopniu wyeksponowani na ryzyko bycia potrąconymi przez pojazdy. Ponadto pieszy będzie potrzebował więcej czasu (dłuższa lukę czasową pomiędzy pojazdami) ale przekroczyć jezdnię. W takim przypadku istnieje także zagrożenie, że pieszy będzie wkraczał na przejście dla pieszych aby wyegzekwować swoje prawo pierwszeństwa. Istnieje duże ryzyko, że część pojazdów zatrzyma się przed przejściem dla pieszych a pojazdy na drugim lub trzecim pasie będą nadal kontynuowały jazdę. Ponadto piesi pokonując 3 pasy ruchu muszą niejednokrotnie przyspieszać lub przebiegać przez jezdnię. Dodatkowo, przy zewnętrznych krawężniach przejścia nie zastosowano żadnych urządzeń dla osób niewidzących i niedowidzących. Osoba niedowidząca i niewidząca nie będzie miała szans aby ocenić, że znajduje się w obszarze chronionym i jeśli rozpocznie przechodzenie przez jezdnię będzie nadal przechodziła.

Rekomenduje się likwidację przejścia o obowiązującej organizacji ruchu lub instalację sygnalizacji świetlnej na nim. Należy doposażyć je również o usprawnienia dla osób niewidzących i niedowidzących.
