FORMULARZ AUDYTU BRD		Arkusz 1
Audytor	Marcin Budzyński	
Data, Godzina	07.06.2017 10:45	
Pogoda	Zachmurzenie: Całkowite

METRYKA WEDŁUG INWENTARYZACJI			
NR PRZEJŚCIA	246		
DZIELNICA	Mokotów	KATEGORIA	wojewódzka
ULICA	Puławska	LICZBA PASÓW	2
SKRZYŻOWANIE ZJAZD	Al. Wilanowska		
OPIS	przejście przez tory tramwajowe

FORMULARZ AUDYTU BRD		Arkusz 2
NR PRZEJŚCIA	246

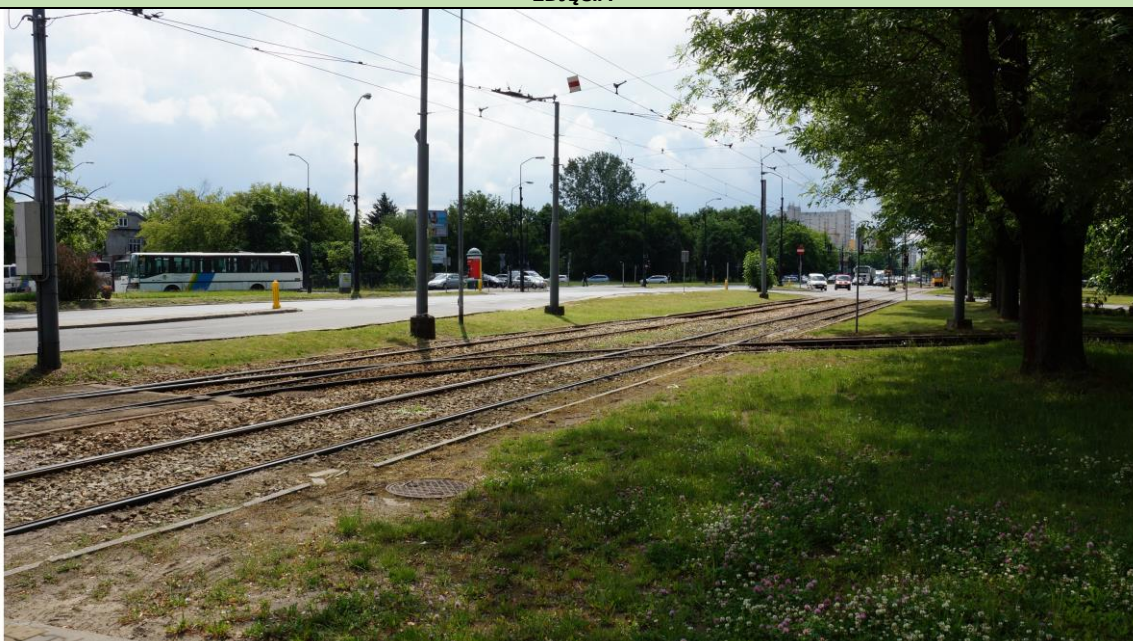
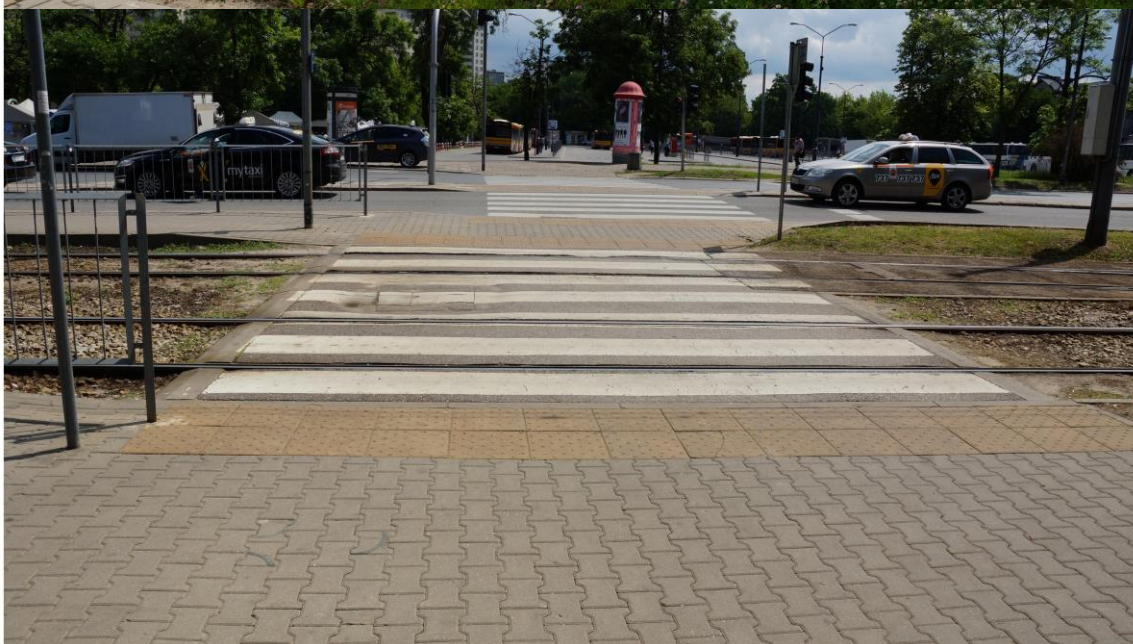
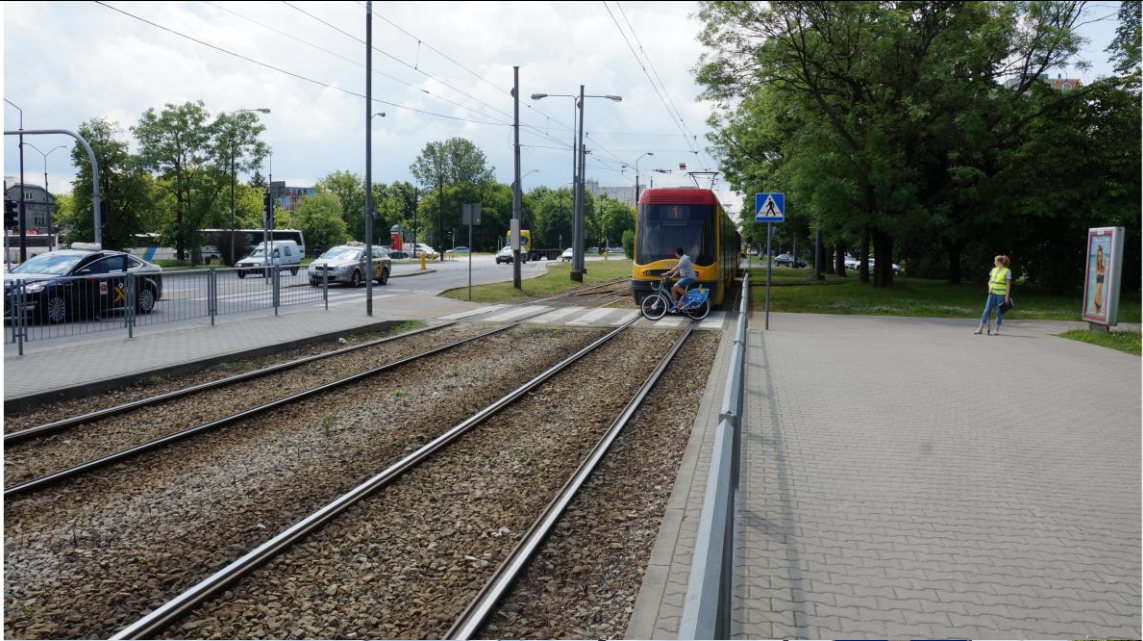
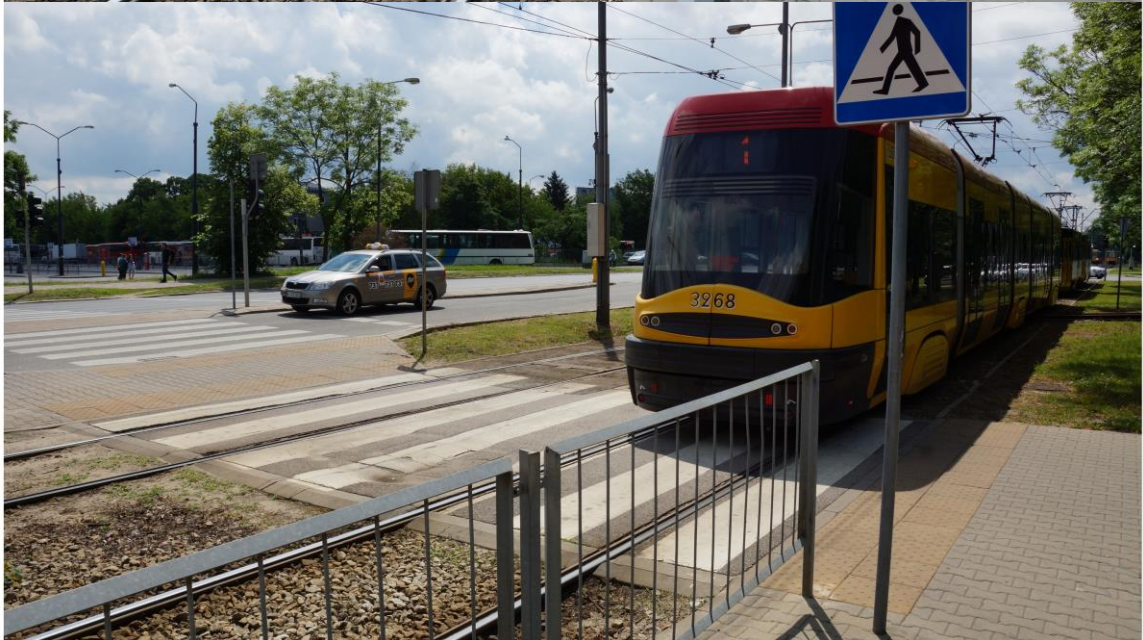
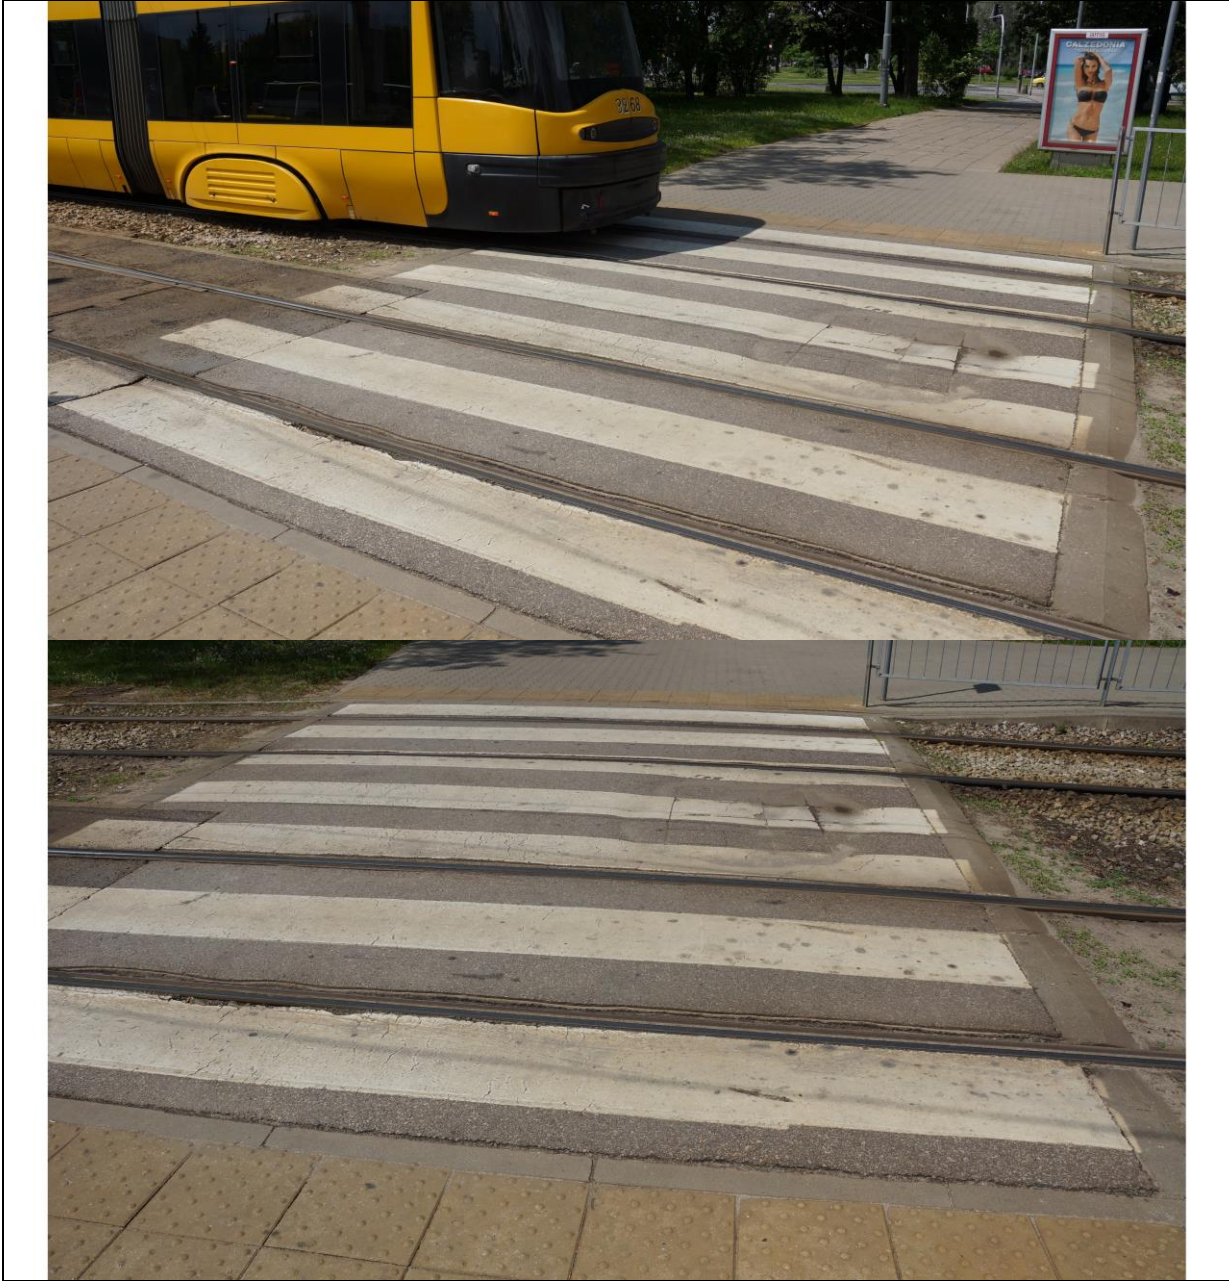
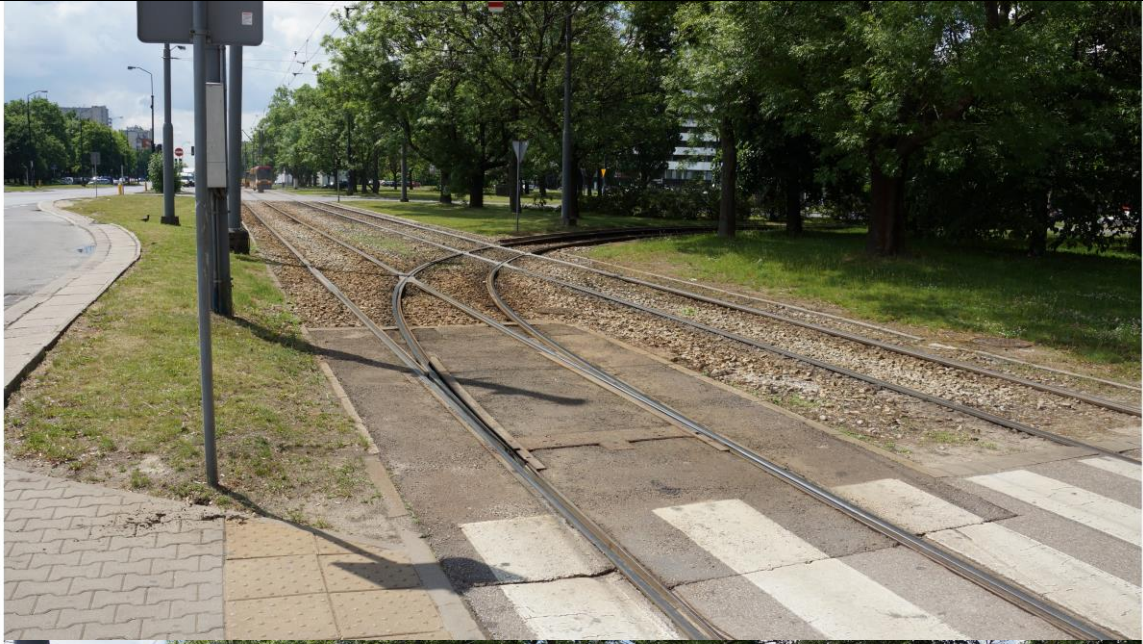
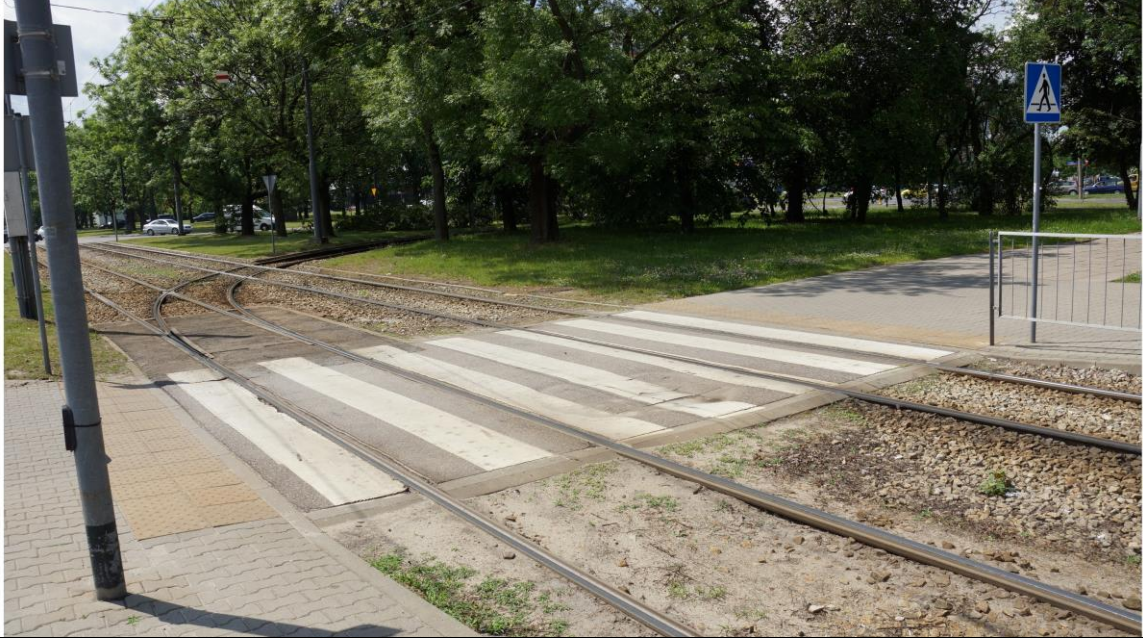
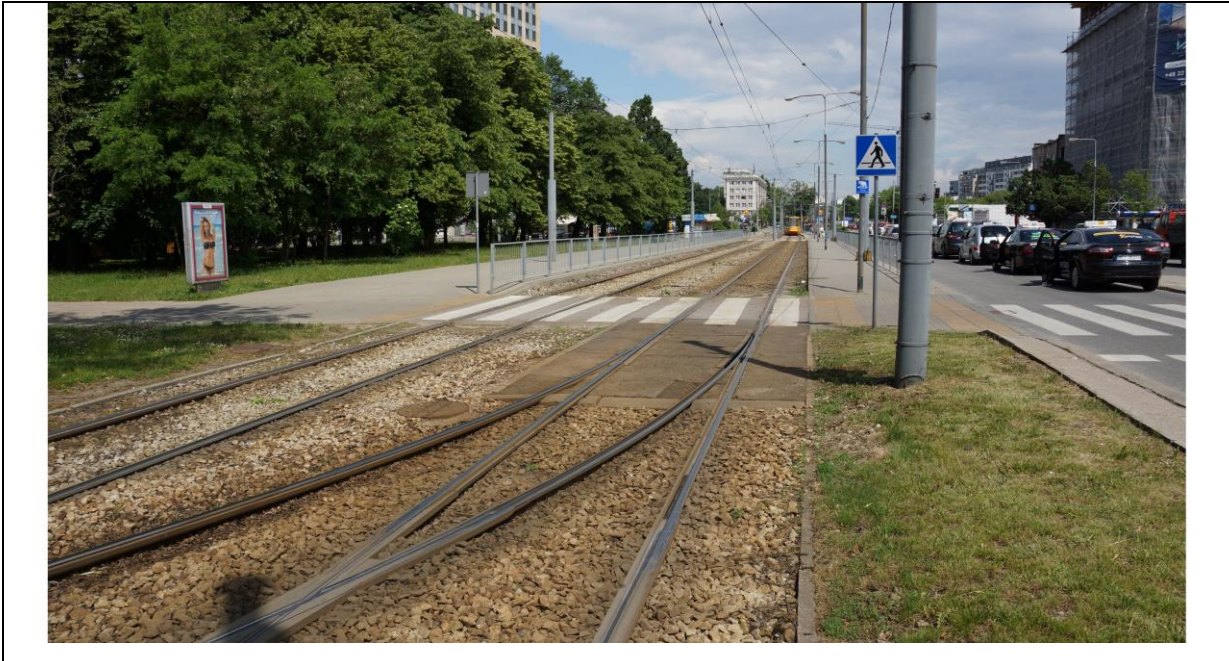
ZDJĘCIA

Przejście przez tory tramwajowe.
 Brak widoczności i wysoka prędkość pojazdów. Przejście przez wydzielone torowisko tramwajowe o bardzo niebezpiecznym charakterze, z uwagi na znaczne natężenie tramwajów i znaczne natężenie pieszych, jak również na duże prędkości przejeżdżających w obu kierunkach tramwajów, częstokroć niemalże jednocześnie w obie strony lub jeden za drugim. Największe zagrożenie dla pieszych występuje w sytuacji zatrzymywania się tramwaju na lub tuż za przejściem, ze względu na sygnalizację świetlną na pobliskim skrzyżowaniu. Występuje ryzyko wejścia pieszego pod nadjeżdżający tramwaj z przeciwnej strony, przy praktycznie zerowej widoczności. Występuje tu równocześnie zagrożenie braku konsekwencji w stosunku do sąsiednich przejść.

Innym mankamentem natury organizacji ruchu, mającym wpływ na niski poziom bezpieczeństwa przejścia jest oznakowanie poziome P-10 wyznaczone na torowisku. Prawo o ruchu drogowym Art. 13. 1 mówi: „Pieszy, przechodząc przez jezdnię lub torowisko, jest obowiązany zachować szczególną ostrożność oraz, z zastrzeżeniem ust. 2 i 3, korzystać z przejścia dla pieszych. Pieszy znajdujący się na tym przejściu ma pierwszeństwo przed pojazdem”. Istnieje jednak ryzyko, że pieszy będzie traktował funkcjonowanie oznakowania P-10 na torowisku tak jak ono funkcjonuje na jezdniach kołowych, tzn. , że w momencie gdy znajdzie się w obszarze oznakowania P-10, kierujący pojazdami zobowiązani są mu ustąpić pierwszeństwa. Pieszy przy ruchliwych arteriach są zmuszeni do egzekwowania swoich praw, wchodząc na przejście lub stawiając jedną stopę na „zebrze” i czekając na udzielenie im pierwszeństwa przez pojazdy. Problem jednak polega na tym, że dynamika tramwaju nie pozwala na zatrzymanie pojazdu na takiej odległości jak może to nastąpić w przypadku samochodów. Istnieje ryzyko, że pieszy tak jak na sąsiednich przejściach będzie „wymuszał” pierwszeństwo wchodząc na przejście, bez zachowania ostrożności, bez świadomości, że długość drogi hamowania jest znacznie większa w przypadku pojazdów szynowych. Motorniczy może nie mieć możliwości zatrzymania tramwaju przed przejściem lub zatrzyma się narażając zdrowie pasażerów, którzy są nim przewożeni.

Rekomenduje się wyposażenie przejścia, jak i całego ciągu pieszego (łącznie z przejściem przez drogę serwisową dla taksówek) w sygnalizację świetlną, jak również likwidację oznakowania P-10 i zastosowania oznakowania poziomego UWAGA TRAMWAJ ze wskazaniem kierunku poruszania się tramwaju.
