| FORMULARZ AUDYTU BRD | | Arkusz 1 |

| METRYKA WEDŁUG INWENTARYZACJI | | | |
|---|---|---|---|
| NR PRZEJŚCIA | 2725 | | |
| ULICA | Ludwika Kondratowicza | LICZBA PASÓW | 2 |
| OPIS | przez Kondratowicza, jezdnia S | | |

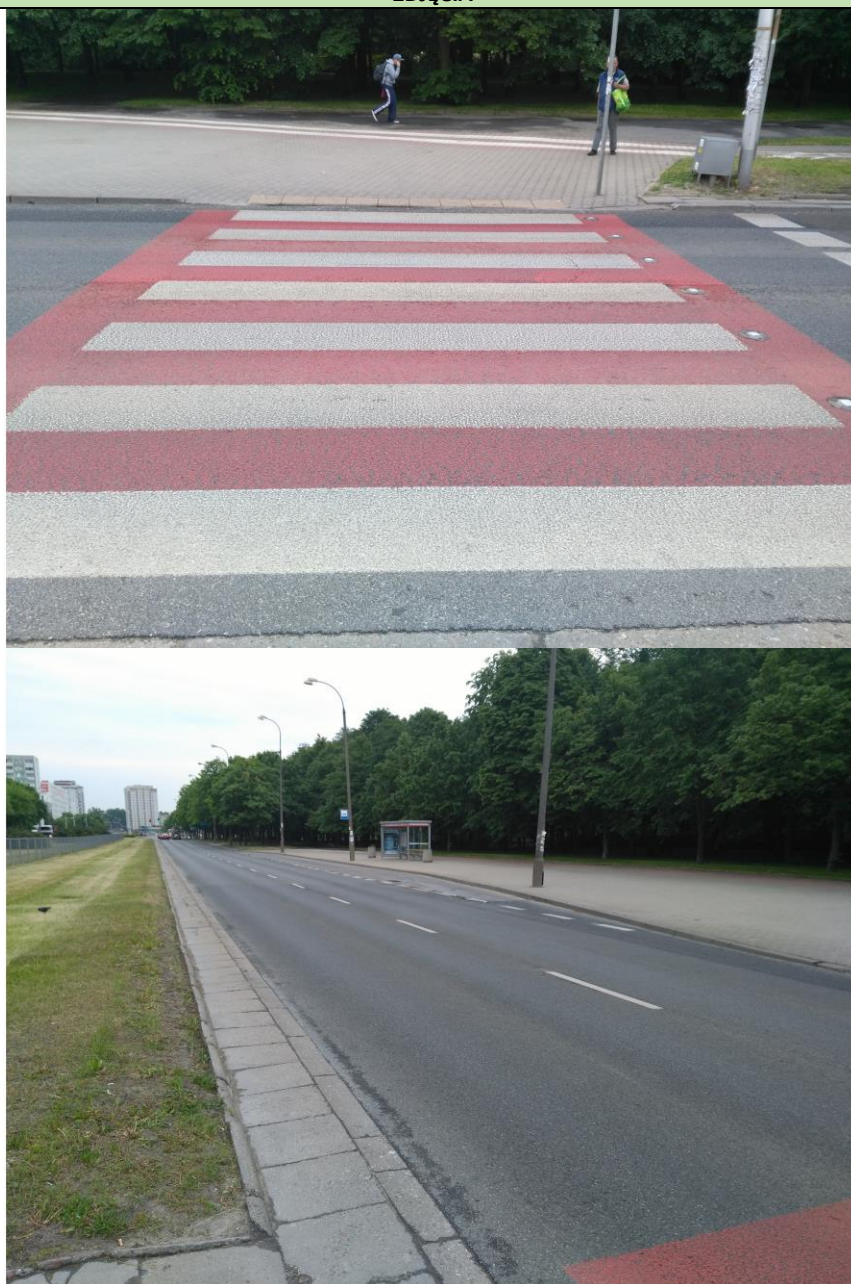
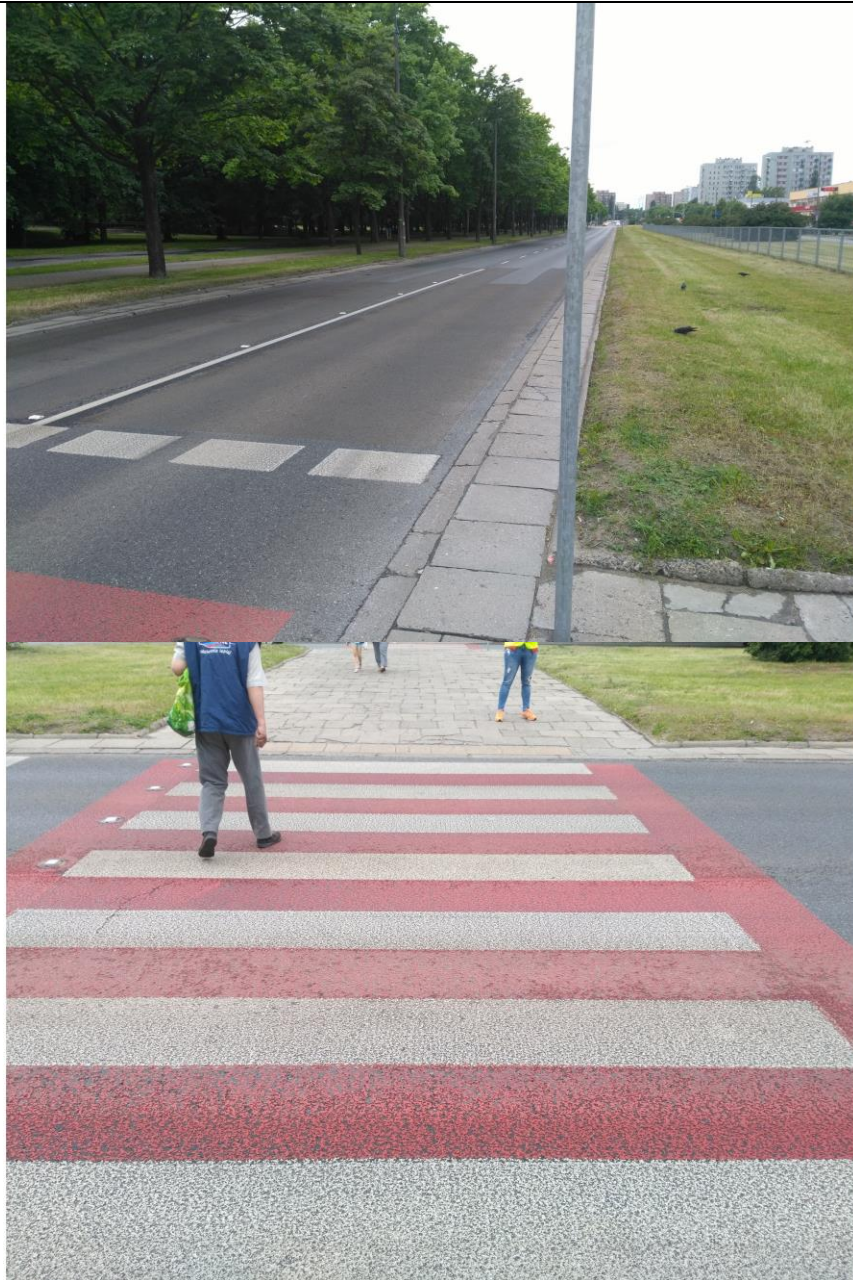
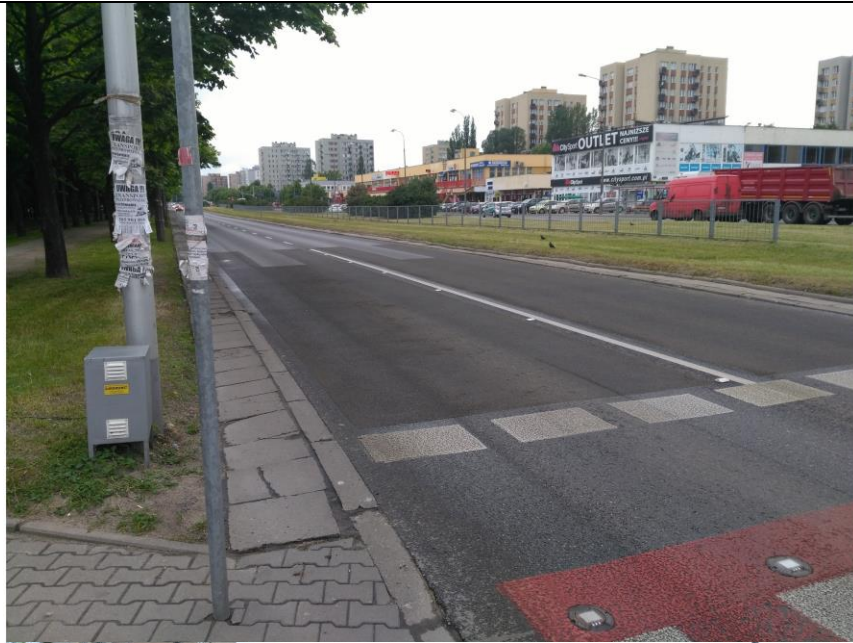
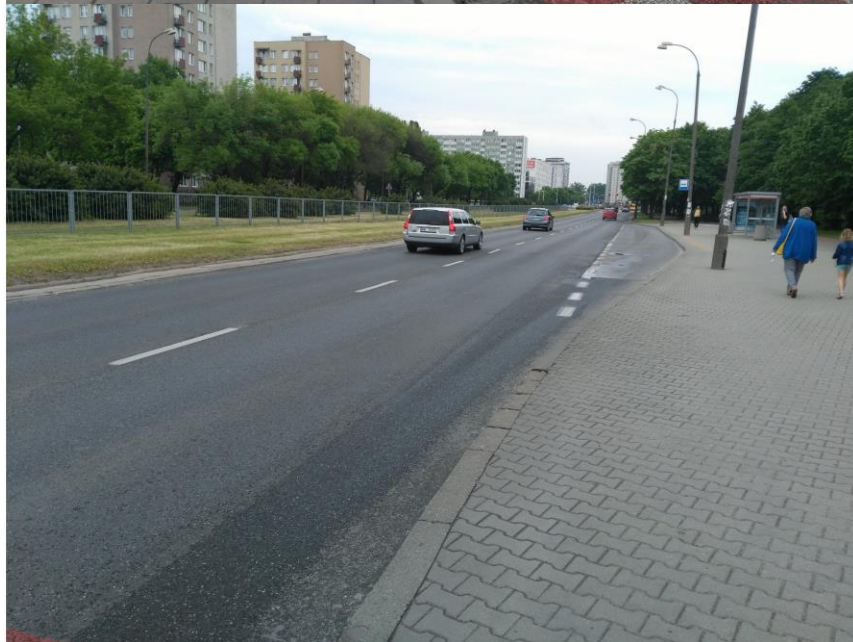
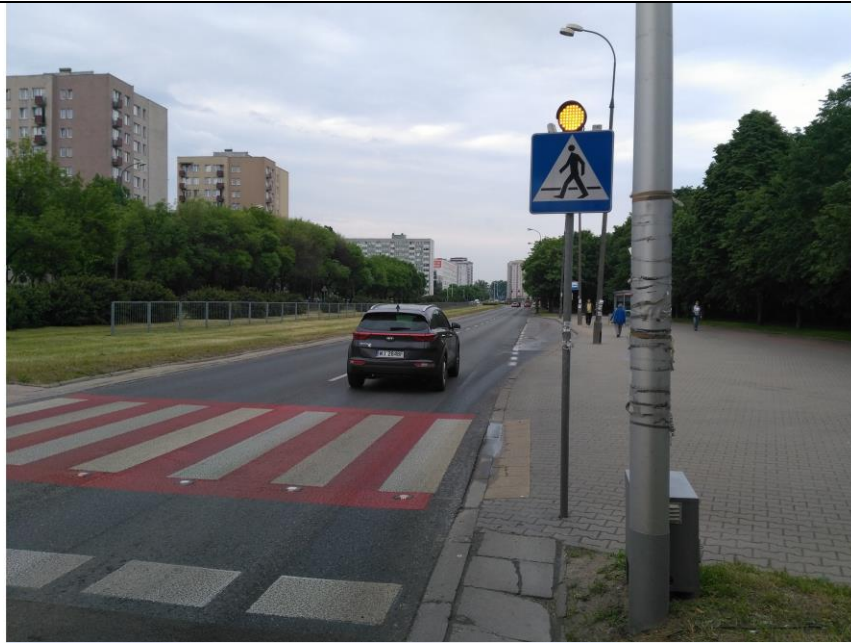
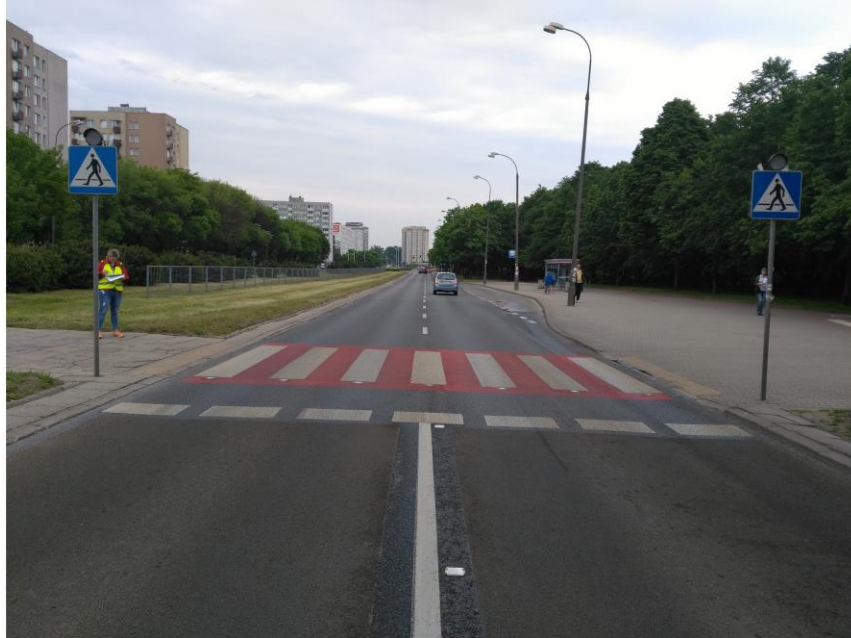
# ZDJĘCIA

| OZNAKOWANIE PIONOWE | | | | |
|---|---|---|---|--|
| Uwagi | Zainstalowane sygnalizatory nad znakami pionowymi wydają się być nie wystarczające. | | | |

Na przejściu mimo zastosowaniu wielu środków polepszenia dostrzegalności przejścia przez kierowców nadal wydają się być miejscem o wysokim ryzyku dla pieszego.

Po pierwsze geometria drogi, na której znajduje się przejście (długa prosta, dwa pasy ruchu) powoduje, że pojazdy rozwijają dużą prędkość.

Po drugie obserwacja podczas audytu wykazała, że ruch pieszych w tym miejscu jest duży, podobnie jak ruch pojazdów a kierowcy nie są skory do ustępowania pieszym pierwszeństwa.

Zaleca się zainstalowanie sygnalizacji świetlnej wzbudzonej przez pieszych w tym miejscu w celu wymuszeniu na kierowcach zatrzymania się przed przejściem i umożliwienia pieszym przejścia na drugą stronę.
