FORMULARZ AUDYTU BRD		Arkusz 1
Audytor	Kazimierz Jamroz	
Data, Godzina	21.07.2020 11:35	
Pogoda	Słonecznie

METRYKA WEDŁUG INWENTARYZACJI			
NR PRZEJŚCIA	3194		
DZIELNICA	Wesoła	KATEGORIA	powiatowa
ULICA	Jana Pawła II	LICZBA PASÓW	3
SKRZYŻOWANIE ZJAZD	Diamentowa		
OPIS	przez Jana Pawła II E

Ocenianie przejście dla pieszych (nr 3194), zlokalizowane jest na ulicy Jana Pawła II (jezdni główna), na wschodnim wlocie skrzyżowania z ulicą Diamentową. Przejście znajduje się na ciągu pieszym łączącym zabudowę mieszkaniową z zabudową usługowo – handlową. Na ulicy występuje duże natężenie ruchu kołowego, natomiast na przejściu średnie natężenie ruchu pieszego.

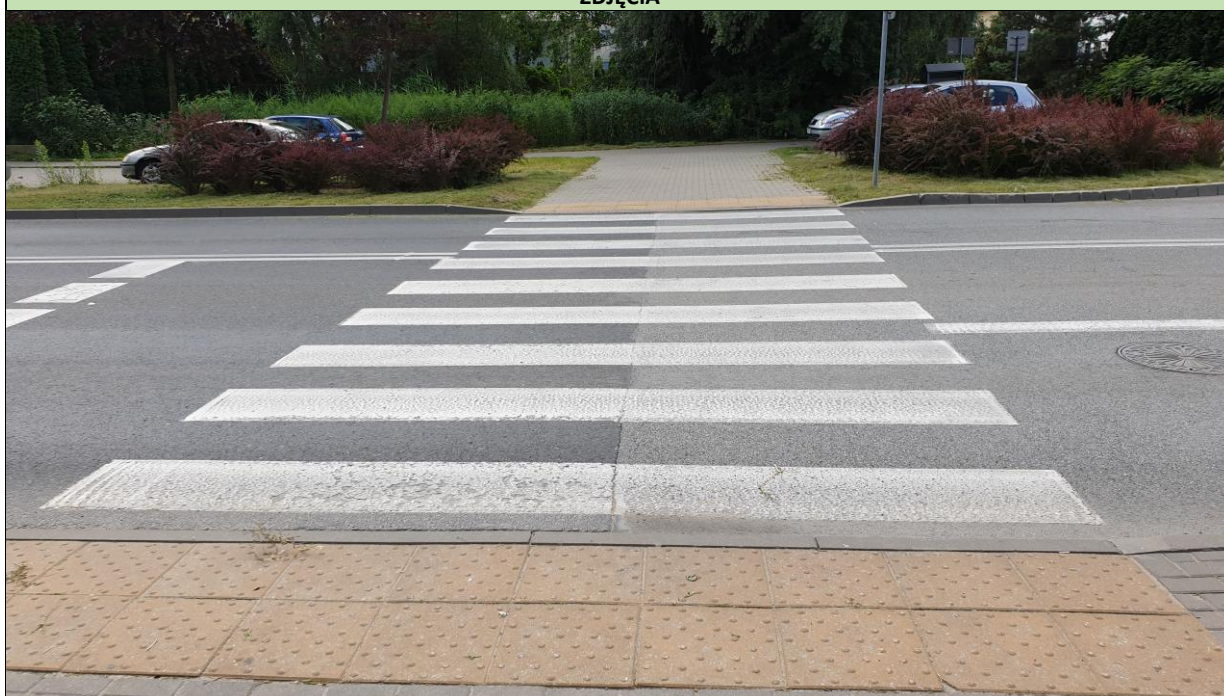
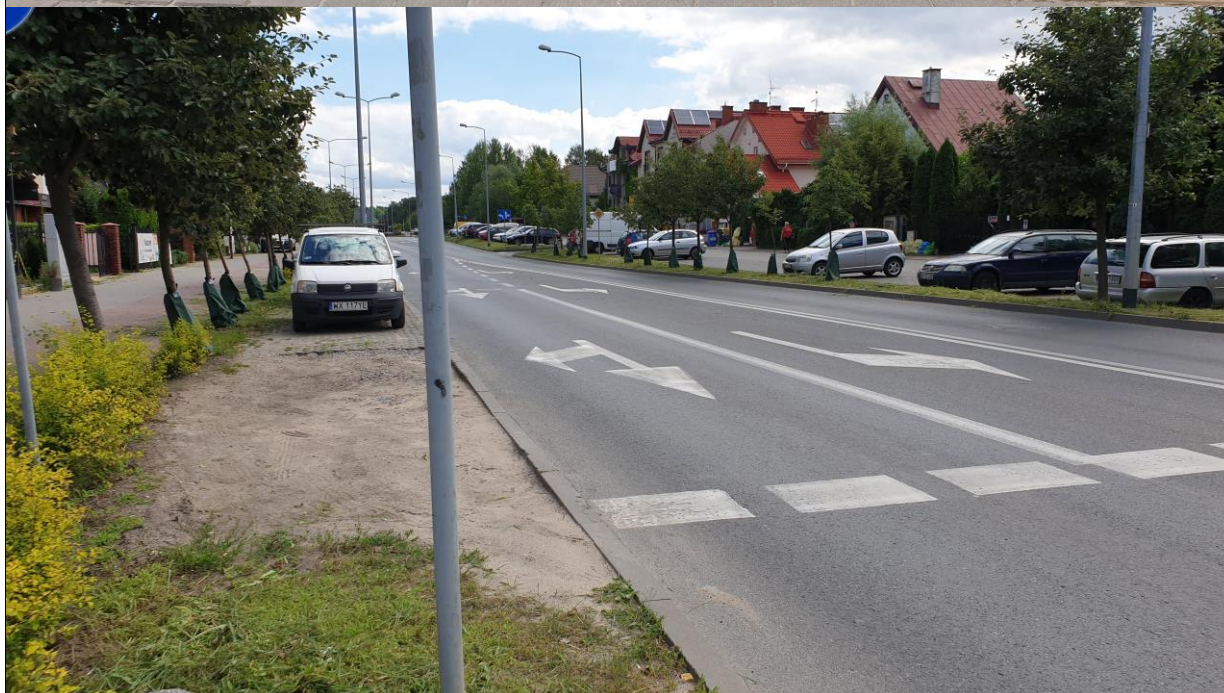
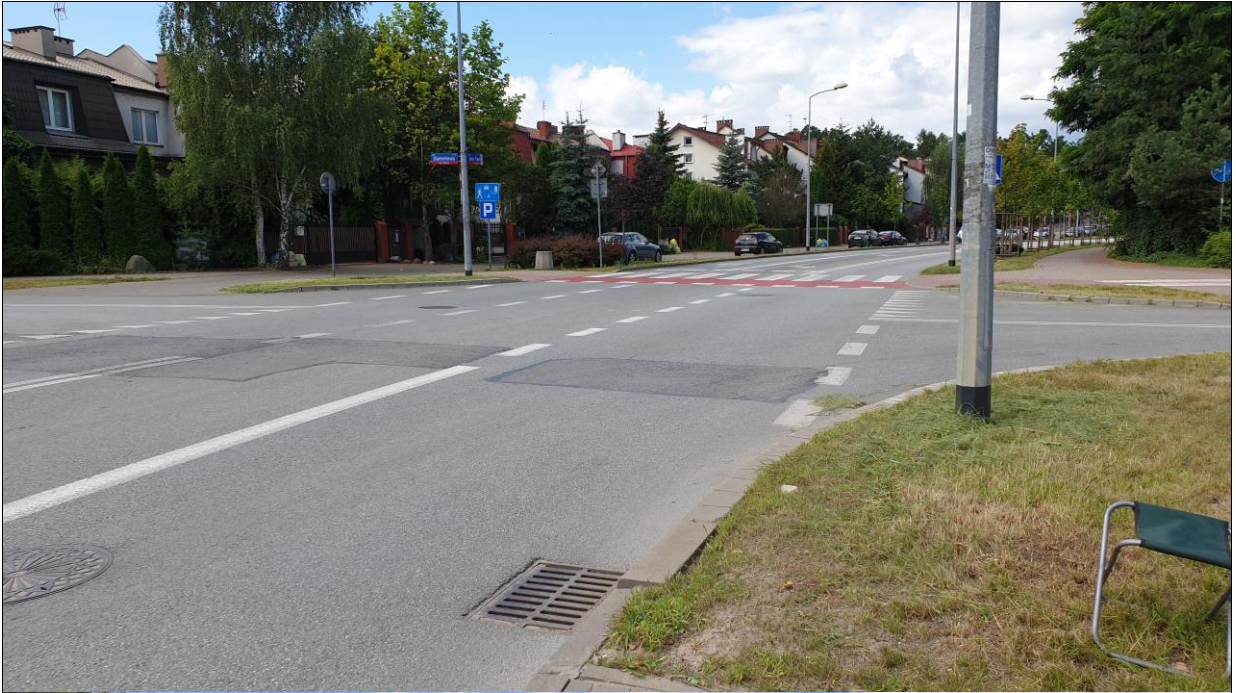
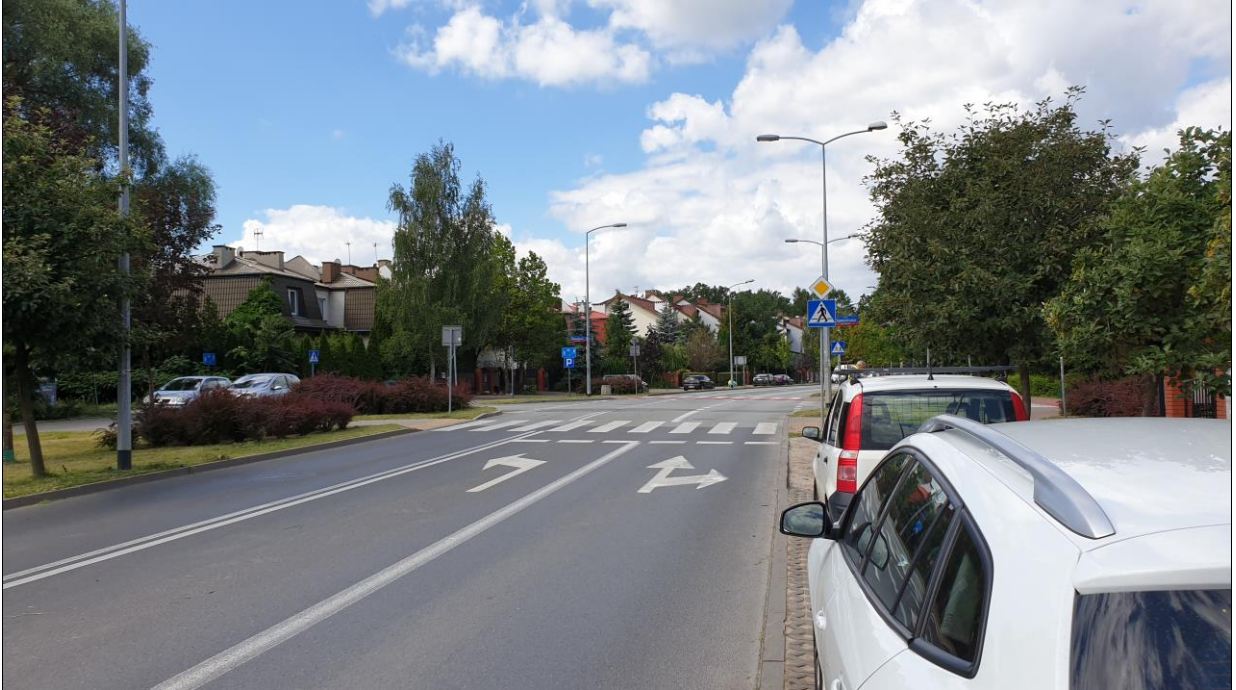
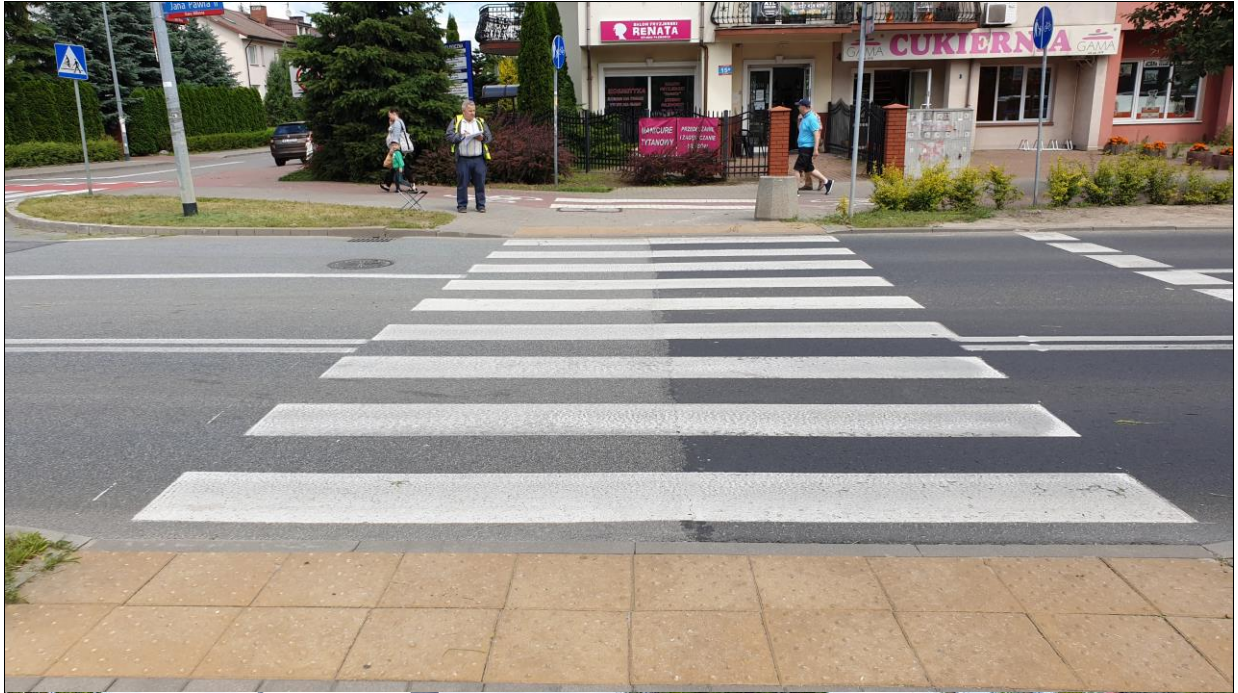
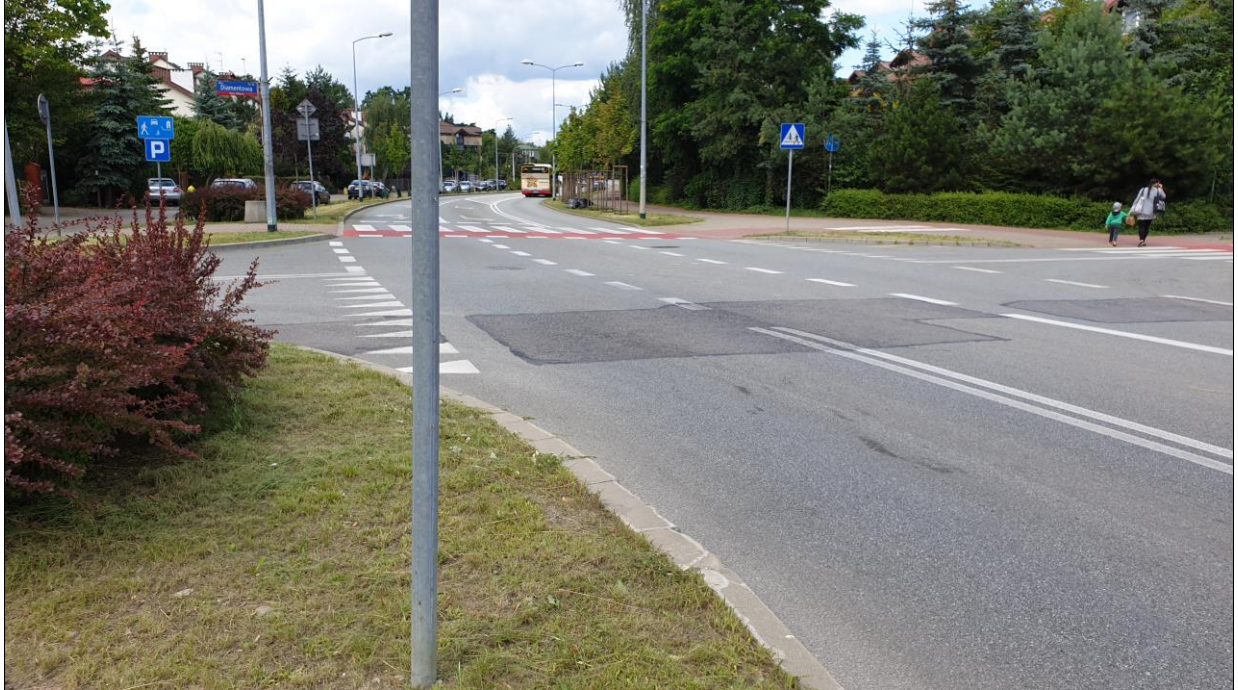
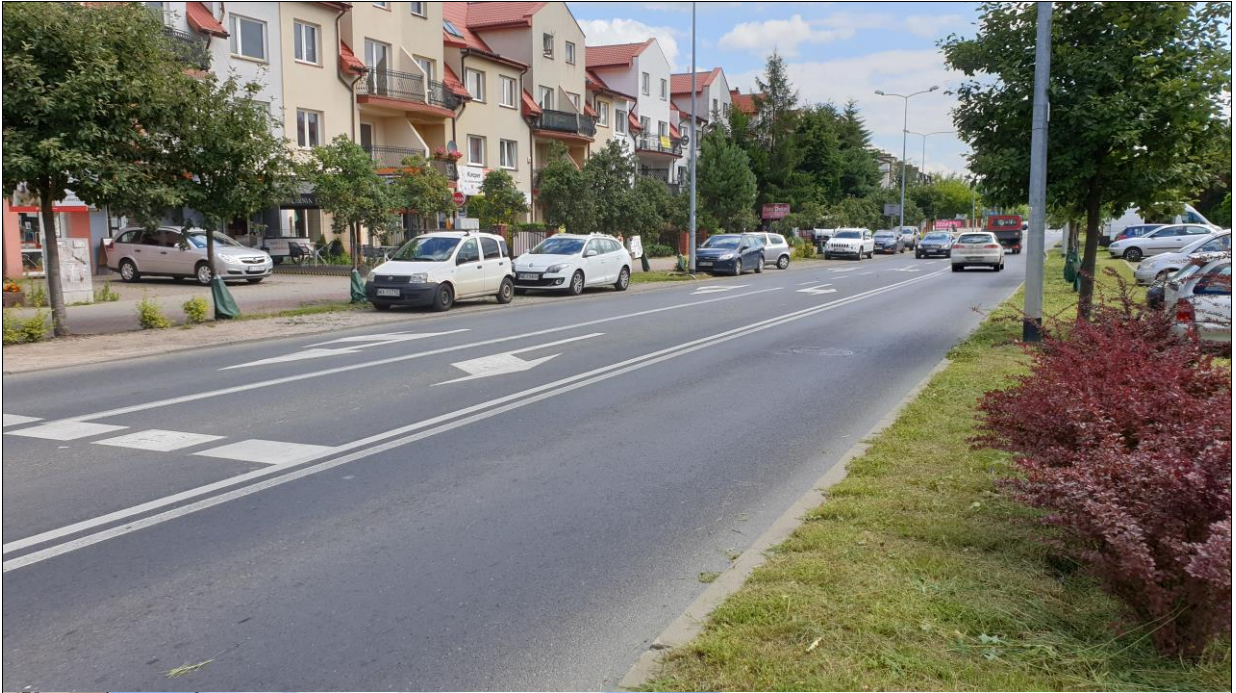
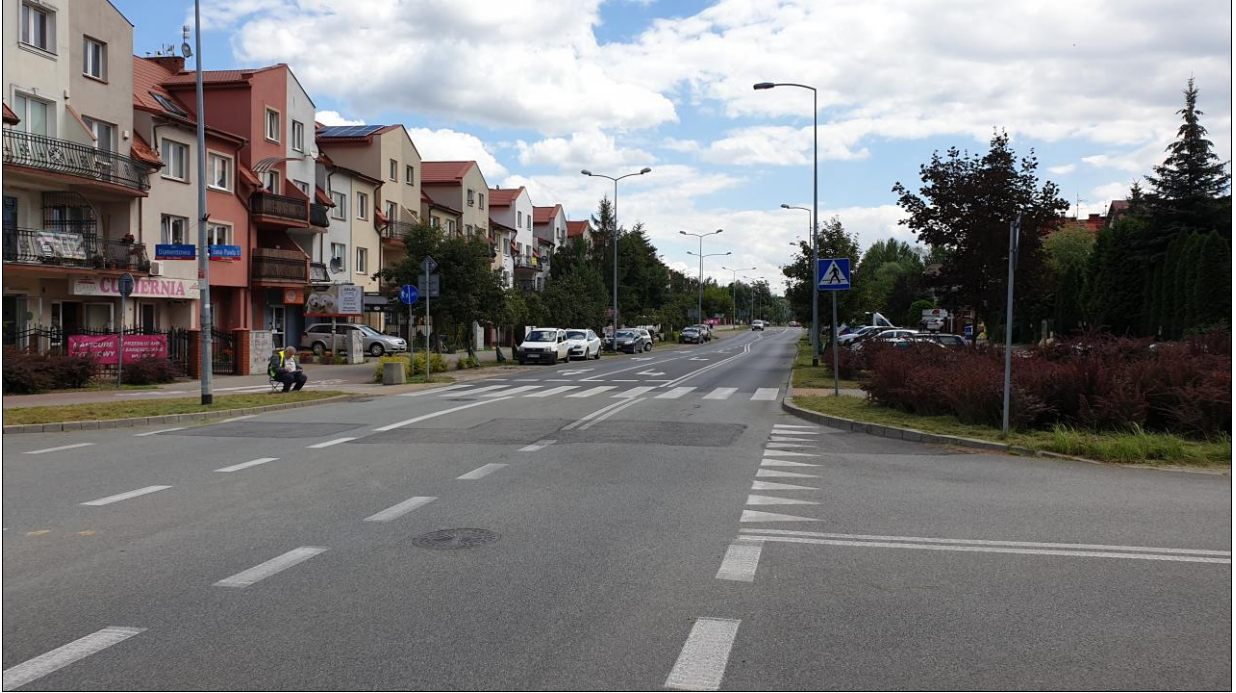
ZDJĘCIA

WPUSTY DESZCZOWE W OBSZARZE PRZEJŚCIA	
Liczba wpustów	0
Ścieki przykrawężnikowe	Nie
Odwodnienie	Niepoprawne

WIDOCZNOŚĆ			
WIDOCZNOŚĆ POMIERZONA			
KIERUNEK RUCHU PIESZEGO	S	W LEWO	15 m
		W PRAWO	+100 m
		W TYŁ	ND
	N	W LEWO	+100 m
		W PRAWO	+100 m
		W TYŁ	ND
WIDOCZNOŚĆ WYMAGANA			
KIERUNEK RUCHU PIESZEGO	S	W LEWO	65 m
		W PRAWO	65 m
		W TYŁ	ND
	N	W LEWO	65 m
		W PRAWO	65 m
		W TYŁ	ND
OGRANICZENIA WIDOCZNOŚCI			
KIERUNEK RUCHU PIESZEGO	S	STRONA LEWA	Parkowanie
		STRONA PRAWA	Brak
	N	STRONA LEWA	Brak
		STRONA PRAWA	Brak

Szerokość jezdni wynosi (9,8 m), natomiast przejście dla pieszych ma szerokość 4,0 m. Przejście jest oznakowane znakami pionowymi oraz znakami poziomymi. Przejście jest wyposażone w rampy dla osób niepełnosprawnych oraz w płytki prowadzące dla osób niewidomych i niedowidzących. Nawierzchnia jezdni jak i chodnika jest w dobrym stanie technicznym.

Spostrzeżenia: Przejście dla pieszych ma długość 9,8 m, prowadzone jest przez 3 pasy ruchu i jest za długie. Zbyt długie przejście dla pieszych wydłuża czas przebywania pieszego na jezdni, przez co jest on bardziej narażony na uderzenie przez pojazd. Długi odcinek prosty między sąsiednimi skrzyżowaniami, może zachęcać kierowców do rozwijania dużych prędkości na audytowanym przejściu dla pieszych. Po prawej stronie przed przejściem dla pieszych zidentyfikowano parkowanie pojazdów w pasie przy jezdni (rozjeżdżona zielen + wyznaczone miejsca postojowe) w odległości 2,0 metrów od przejścia. Parkowanie pojazdów w ten sposób ogranicza pole wymaganej widoczności pieszem i kierowcy (a w szczególności dzieci). Po prawej stronie przejścia (kierunek na ul. Diamentową) występuje najniższy punkt zlewni powodujący tworzenie się kałuż.

Zalecenia: Należy zrealizować wyspę azylu dla pieszych, tak aby skrócić długość przejścia dla pieszych. Wyspa azylu z kieszenią na jeden pojazd skręcający w lewo może być usytuowana w pasie przeznaczonym dla pojazdów skręcających w lewo. Dodatkowo zawężenie przekroju jezdni spowodowane realizacją azylu również spowoduje ograniczenie prędkości pojazdów. Gdyby realizacja wyspy azylu była niemożliwa należy zastosować sterowanie ruchem za pomocą sygnalizacji świetlnej na całym skrzyżowaniu (po sprawdzeniu jej zasadności). Należy fizycznie ograniczyć parkowanie przy przejściu poprzez montaż słupków. Należy przeprofilować jezdnię tak, aby usunąć najniższy punkt zlewni z obszaru przejścia dla pieszych po jego północnej stronie.
