FORMULARZ AUDYTU BRD		Arkusz 1
Audytora	Tomasz Mackun	
Data, Godzina	04.09.2019 16:40	
Pogoda	Zachmurzenie: Częściowe

METRYKA WEDŁUG INWENTARYZACJI			
NR PRZEJŚCIA	3954		
DZIELNICA	Praga Północ	KATEGORIA	Gminna
ULICA	Wileńska	LICZBA PASÓW	1
SKRZYŻOWANIE ZJAZD	Środkowa		
OPIS	przez Środkowa

<b>FORMULARZ AUDYTU BRD</b>		Arkusz 2
NR PRZEJŚCIA	3954

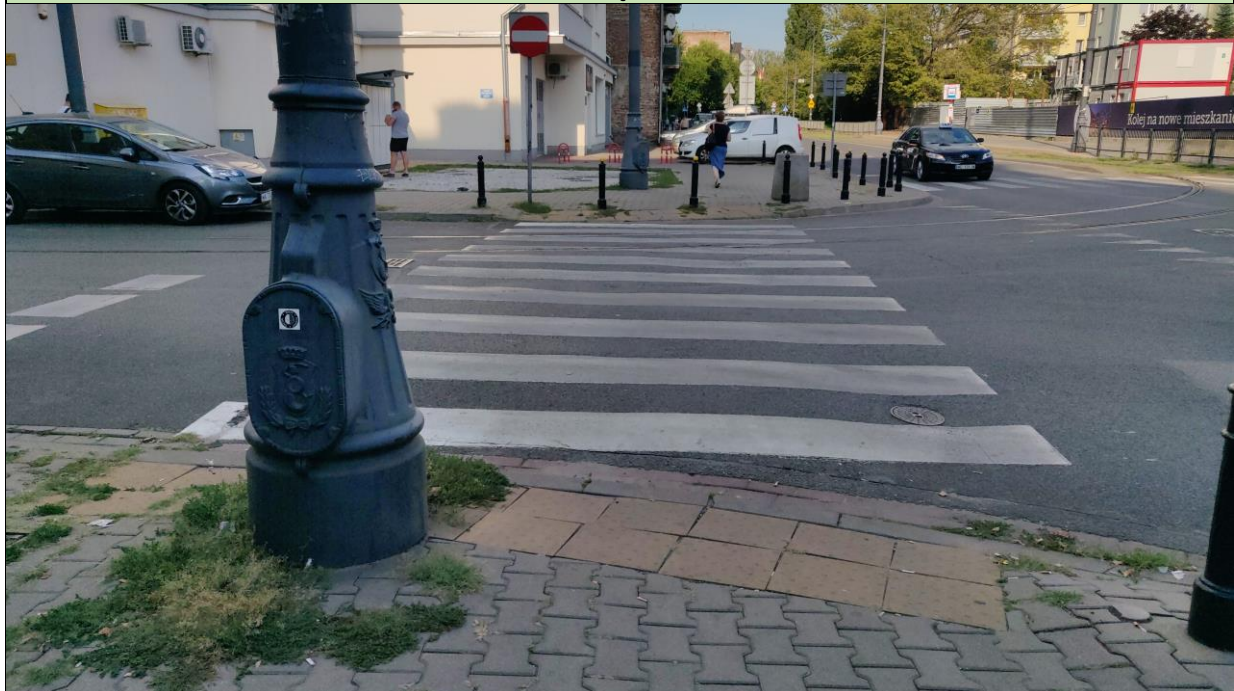
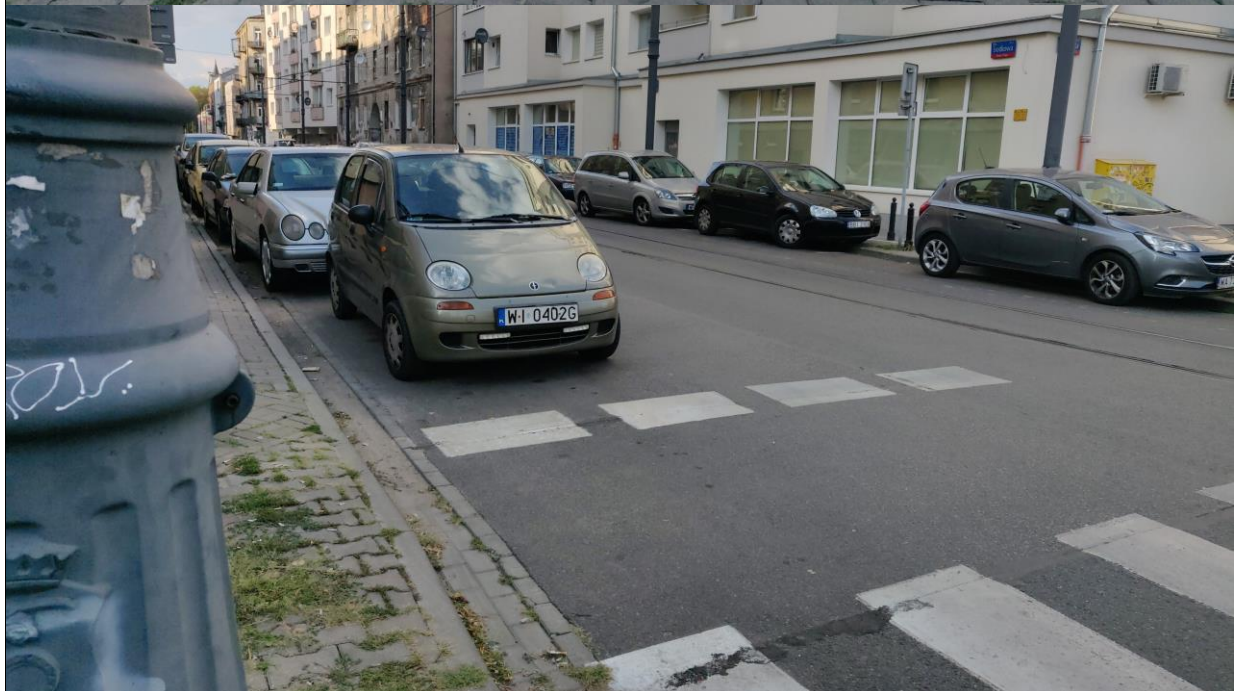
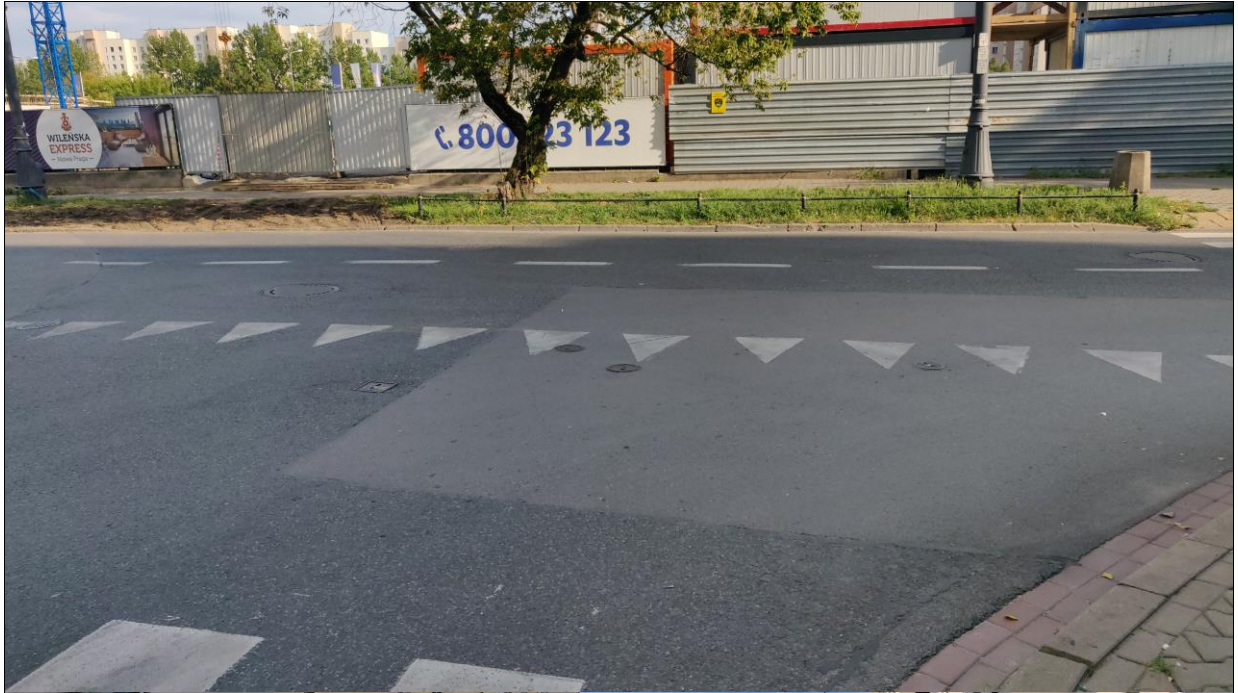
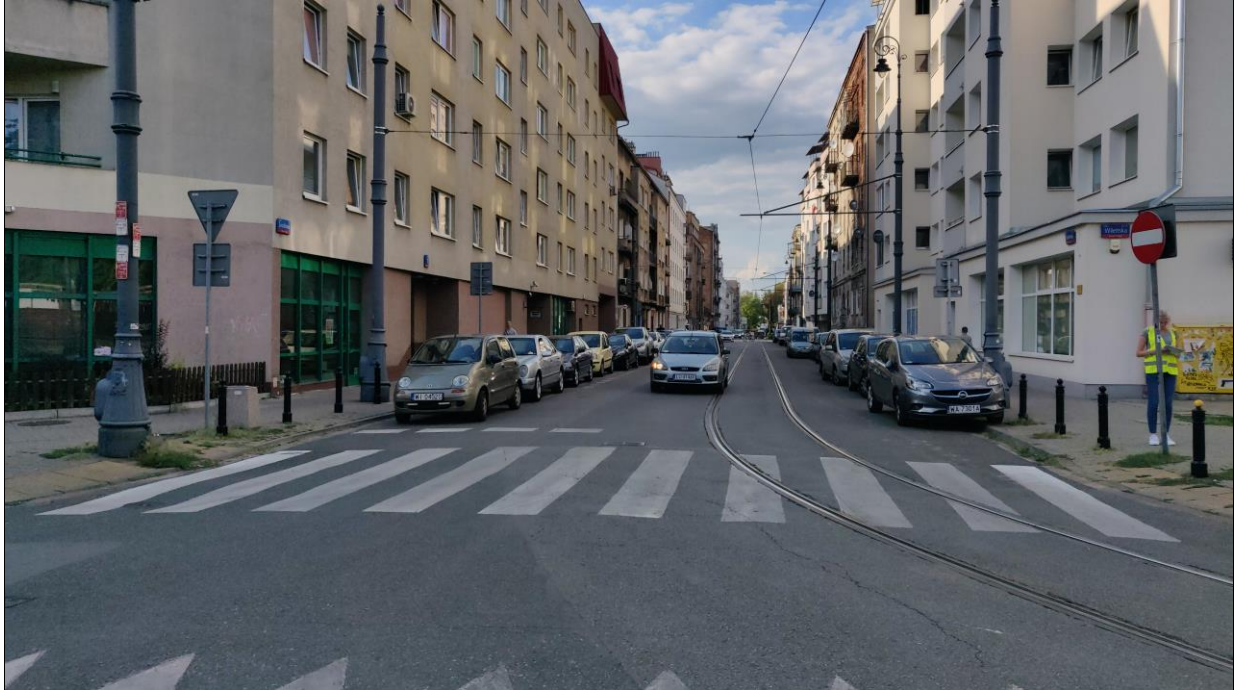
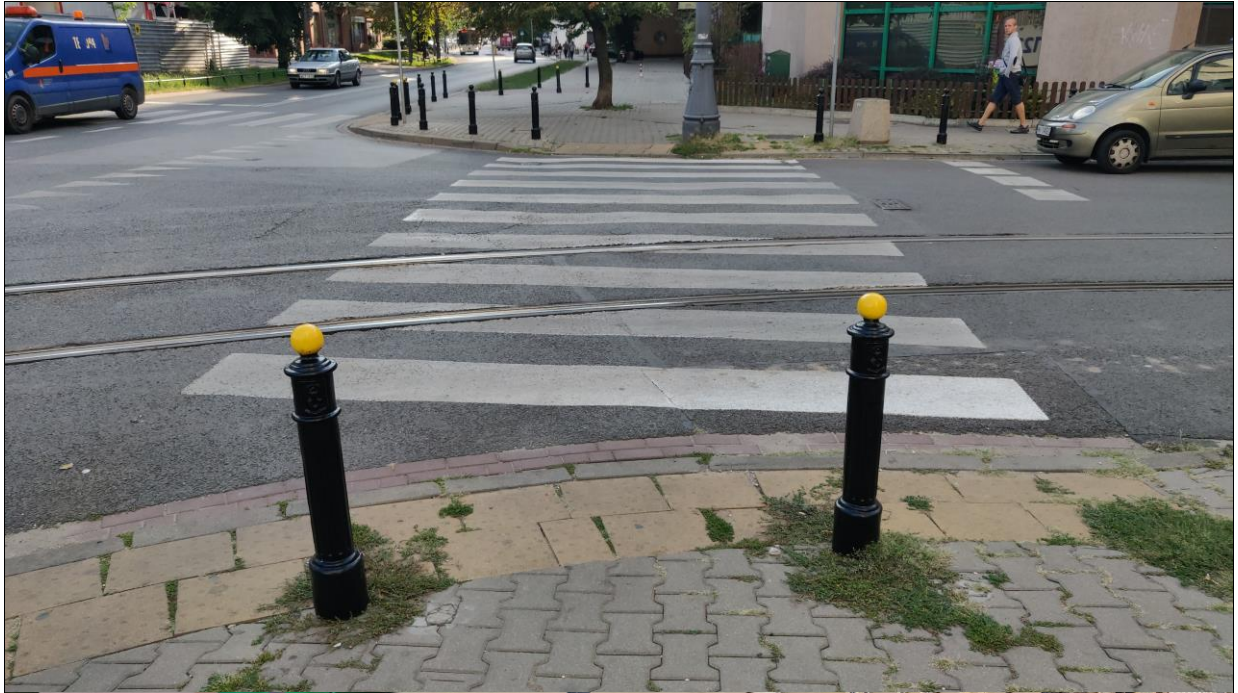
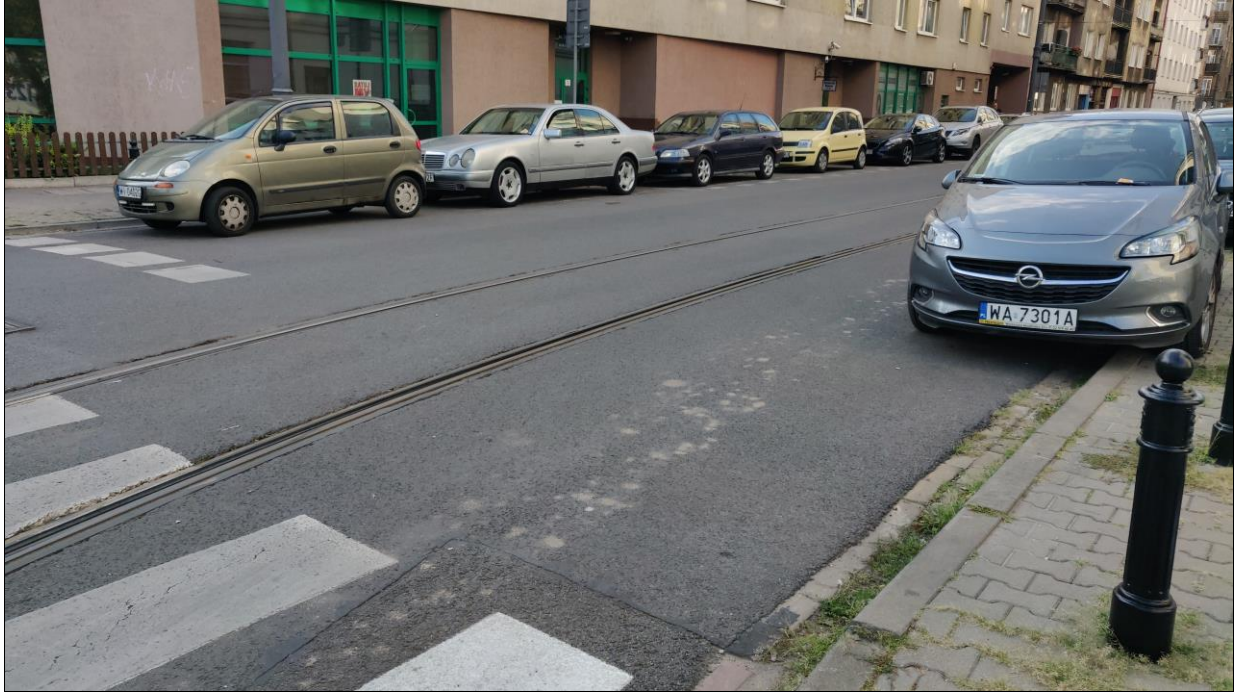
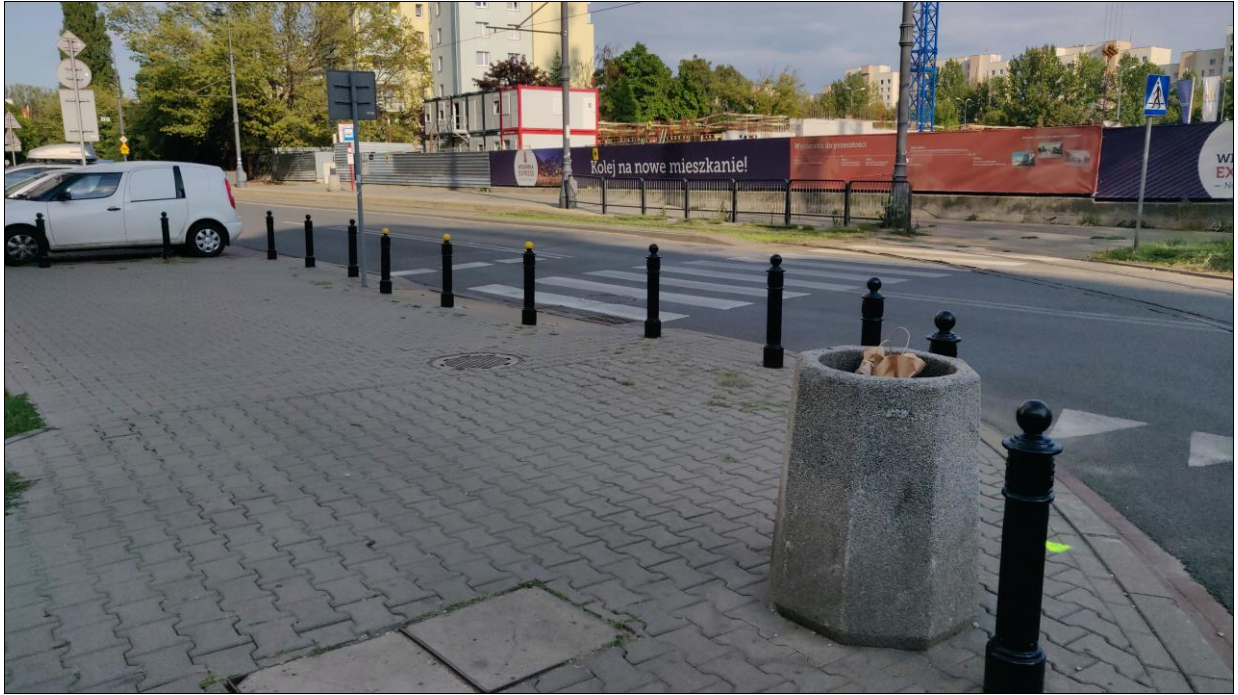
**ZDJĘCIA**

Uwagi	Znak D-6 kier. S strona lewa jest obrócony, a na znaku po prawej stronie przejścia znajduje się naklejka.
-------	---

Przejście dla pieszych ma całkowitą długość 10 m i jest zbyt długie, w szczególności mając na względzie że prowadzi jeden kierunek ruchu. Pieszy przekraczając długie przejście dla pieszych, narażony jest na ryzyko potrącenia na długim odcinku. Pieszy będzie potrzebował więcej czasu (dłuższą lukę czasową pomiędzy pojazdami), aby przekroczyć jezdnię. Powoduje to niepotrzebne zagrożenia niechronionych użytkowników ruchu.

Jezdnie ma 10 m i prowadzi jeden kierunek ruchu, więc stała się naturalną przestrzenią parkingową. Pojazdy parkują po obu stronach ulicy aż do samego przejścia dla pieszych. Powoduje to istotne ograniczenie widoczności, co jest dotkliwe w szczególności z uwagi na poruszający się tramwaj, którego droga hamowania jest znacząco dłuższa niż pojazdów.

Dodatkowo w strefie oczekiwania znajduje się tęgi słup trakcji tramwajowej ograniczający przestrzeń poruszania się pieszych, szczególnie zagrożenie wystąpi w stosunku dla osób niewidomych i niedowidzących.

Należy skrócić przejście dla pieszych poprzez zawężenie jezdni i wykluczenie parkowania na odległości od przejścia, pozwalającej na zachowanie wymaganej widoczności. Długość przejścia dla pieszych powinna być determinowana minimalnymi parametrami jakie są niezbędne dla zapewnienia przejezdności pojazdów miarodajnych w tym miejscu. Z uwagi na prowadzenie tramwaju w jezdni, zaleca się zastosowanie sygnalizacji świetlnej. Należy usunąć słup ze strefy oczekiwania pieszych.
