FORMULARZ AUDYTU BRD		Arkusz 1
Audytora	Artur Ryś	
Data, Godzina	26.10.2016 12:10	
Pogoda	Zachmurzenie: Całkowite

METRYKA WEDŁUG INWENTARYZACJI			
NR PRZEJŚCIA	4092		
DZIELNICA	Praga Południe	KATEGORIA	Praga Południe
ULICA	Grochowska	LICZBA PASÓW	3
SKRZYŻOWANIE ZJAZD	Mińska		
OPIS	przez Grochowska + przejscie przez tory 2

FORMULARZ AUDYTU BRD		Arkusz 2
NR PRZEJŚCIA	4092

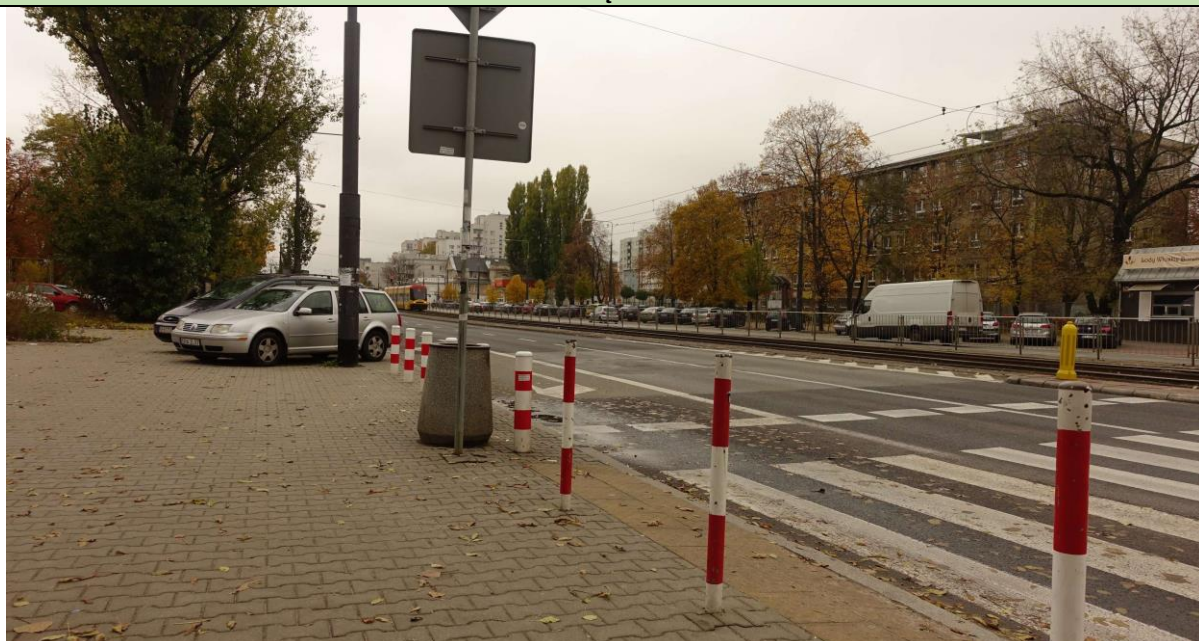
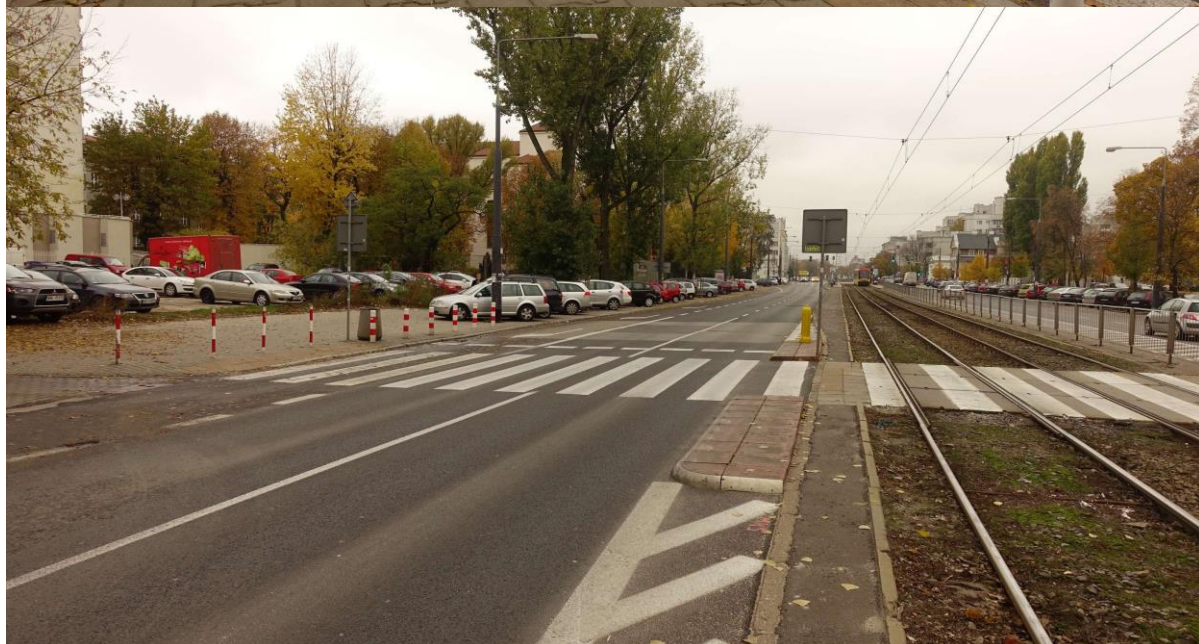
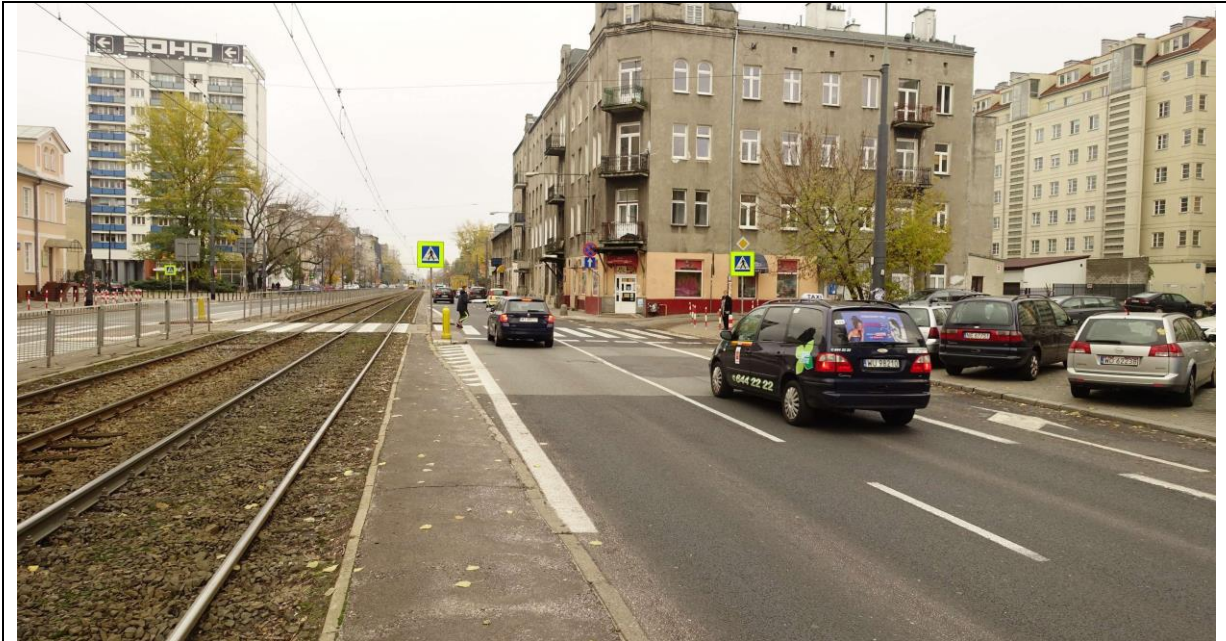
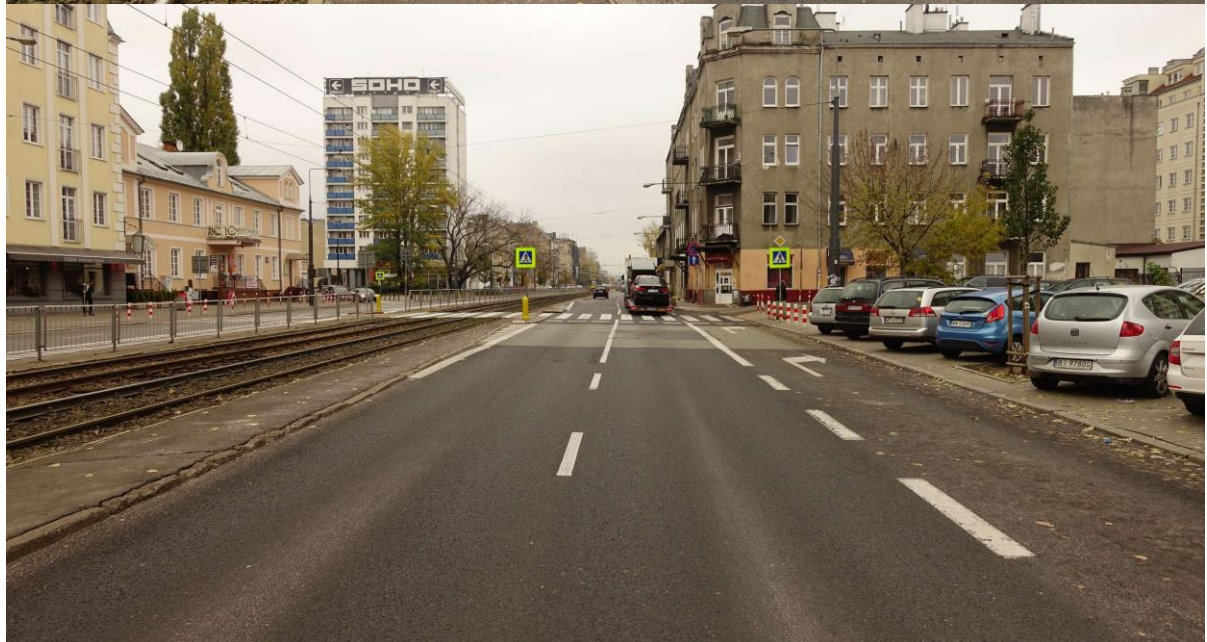
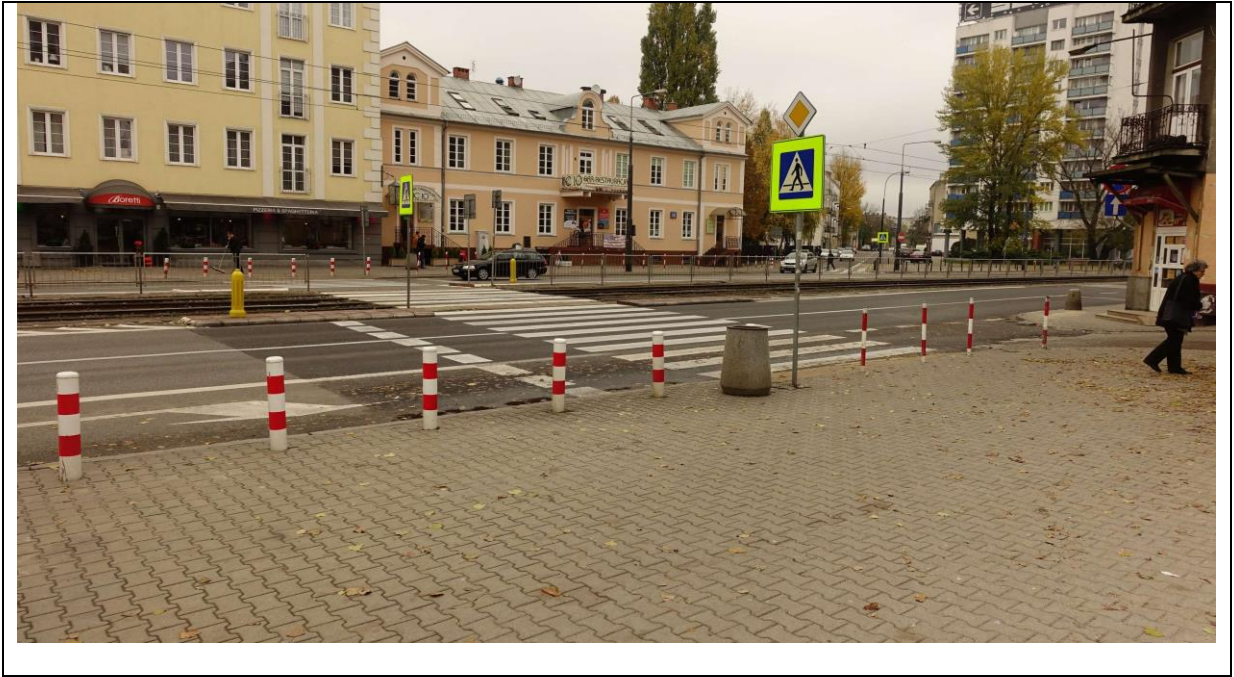
ZDJĘCIA

Parkowanie w pasie przy jezdni istotnie ograniczające widoczność.

Przeście przez jezdnię o dużym natężeniu ruchu w przekroju jednokierunkowym dwupasowym oraz przez pas do skrótu w prawo, co w połączeniu z zaobserwowanymi w czasie inspekcji znacznymi prędkościami pojazdów (długi prosty odcinek) czyni je relatywnie niebezpiecznym, między innymi dlatego, że przeście przez trzy pasy w jednym kierunku jest zawsze obarczone pewnym zagrożeniem dla pieszych z uwagi na możliwość odmiennych zachowań kierujących, dojeżdżających do prześcia równolegle. W sytuacji, gdy jeden z pojazdów zmniejszy prędkość, by pozwolić przekroczyć jezdnię pieszemu, drugi może jej nie zredukować i w przypadku wejścia pieszego na jezdnie - potrącić go. Dodatkowym zagrożeniem dla pieszych jest torowisko tramwajowe, zlokalizowane na pasie dzielącym pomiędzy jezdniami ul. Grochowskiej.

innym problemem prześcia jest parkowanie w pasie przy jezdni znacznie ograniczające widoczność w lewo przed prześciem, co w przypadku prześcia tego rodzaju dodatkowo potęguje zagrożenia potrąceniami pieszych.

Rekomenduje się instalację sygnalizacji świetlnej na prześciu (wraz z prześciem przez torowisko i jezdnię ul. Grochowskiej w kierunku przeciwnym) oraz odsunięcie strefy parkowania na odległość pozwalającą na zapewnienie pełnego pola widoczności przed prześciem. Zaleca się także zastąpienie wysp prefabrykowanych zawężających przekrój przestrzeniami w krawężniku wraz z wysunięciem chodników do nowych krawędzi.
