FORMULARZ AUDYTU BRD		Arkusz 1
Audytor	Tomasz Mackun	
Data, Godzina	29.08.2017 14:25	
Pogoda	Słonecznie

METRYKA WEDŁUG INWENTARYZACJI			
NR PRZEJŚCIA	1		
DZIELNICA	Ursynów	KATEGORIA	powiatowa
ULICA	Aleja Komisji Edukacji Narodowej	LICZBA PASÓW	2
SKRZYŻOWANIE ZJAZD	Koncertowa / PR Ursynów		
OPIS	przez KEN jezdnia E

FORMULARZ AUDYTU BRD		Arkusz 2
NR PRZEJŚCIA	1

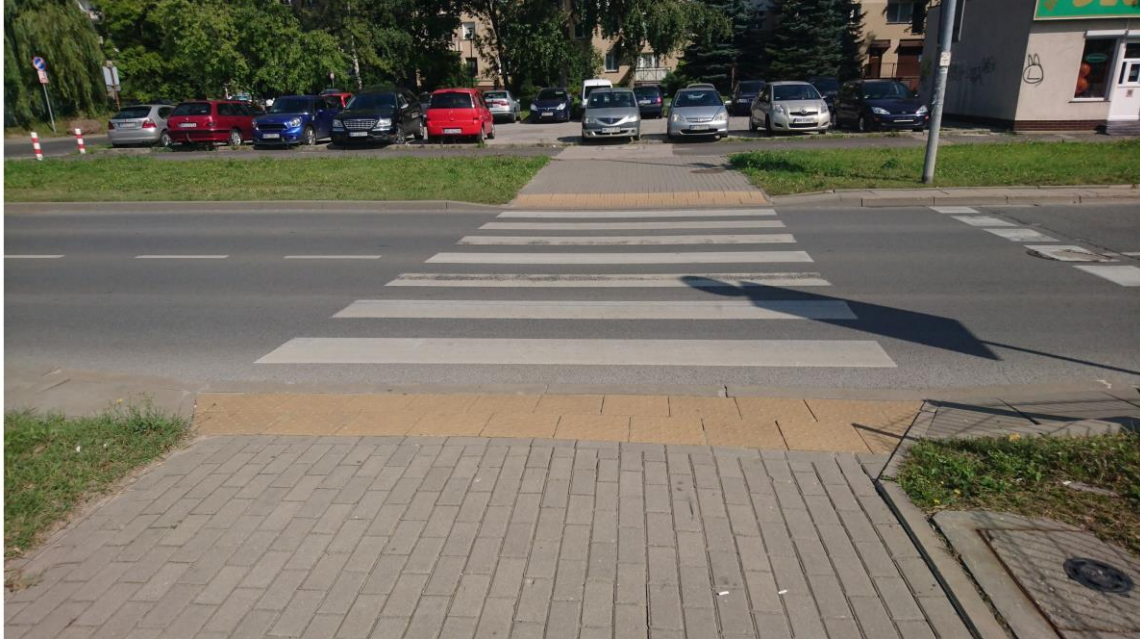
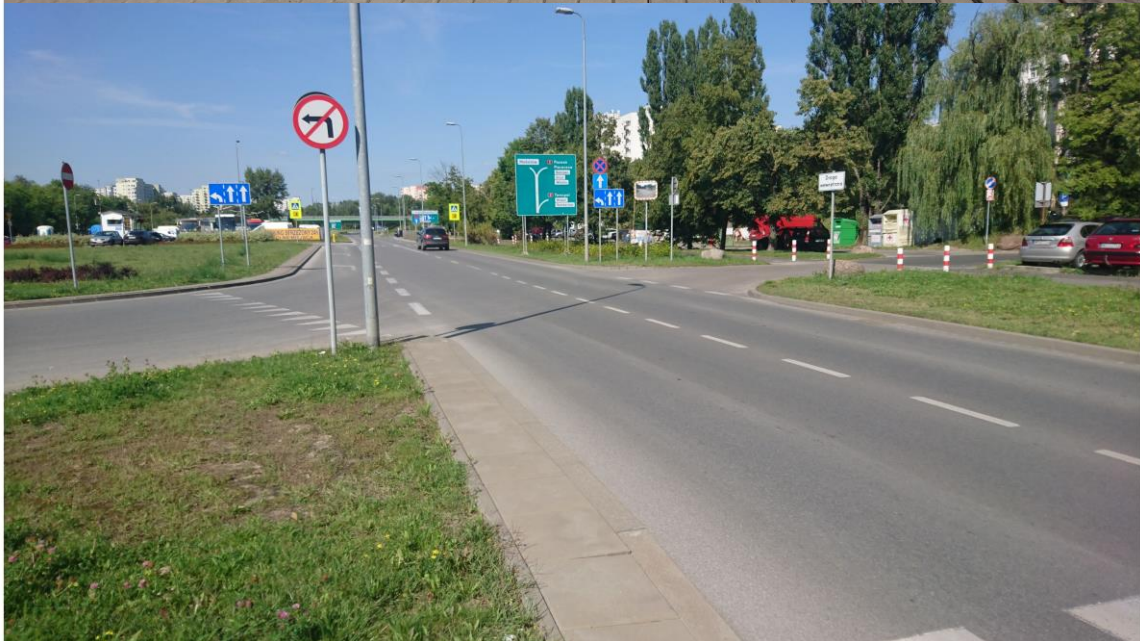
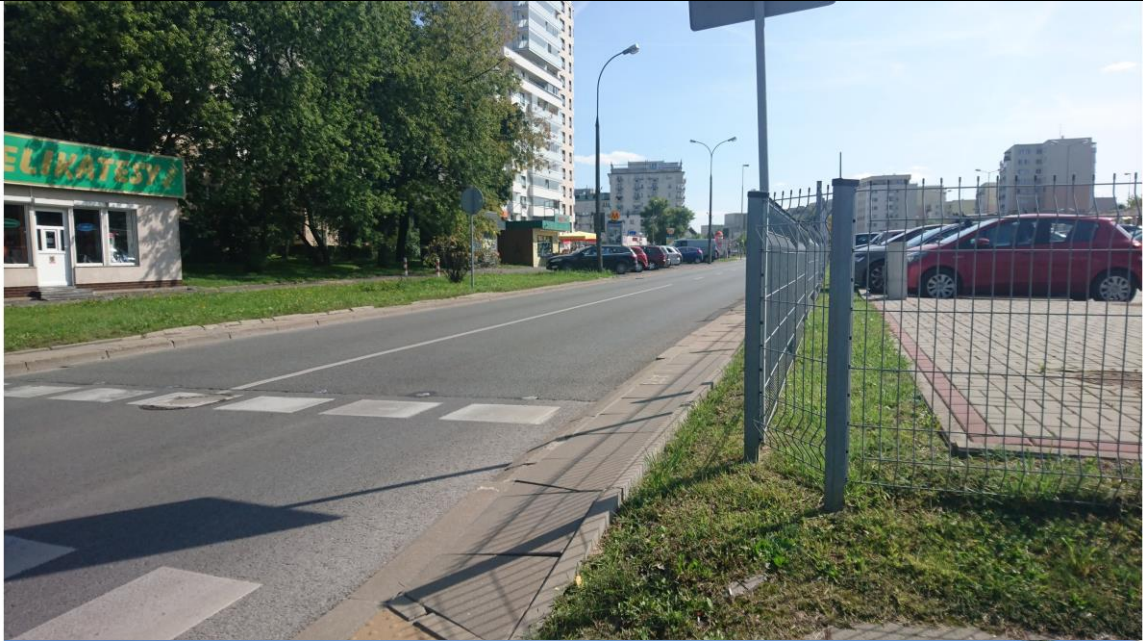
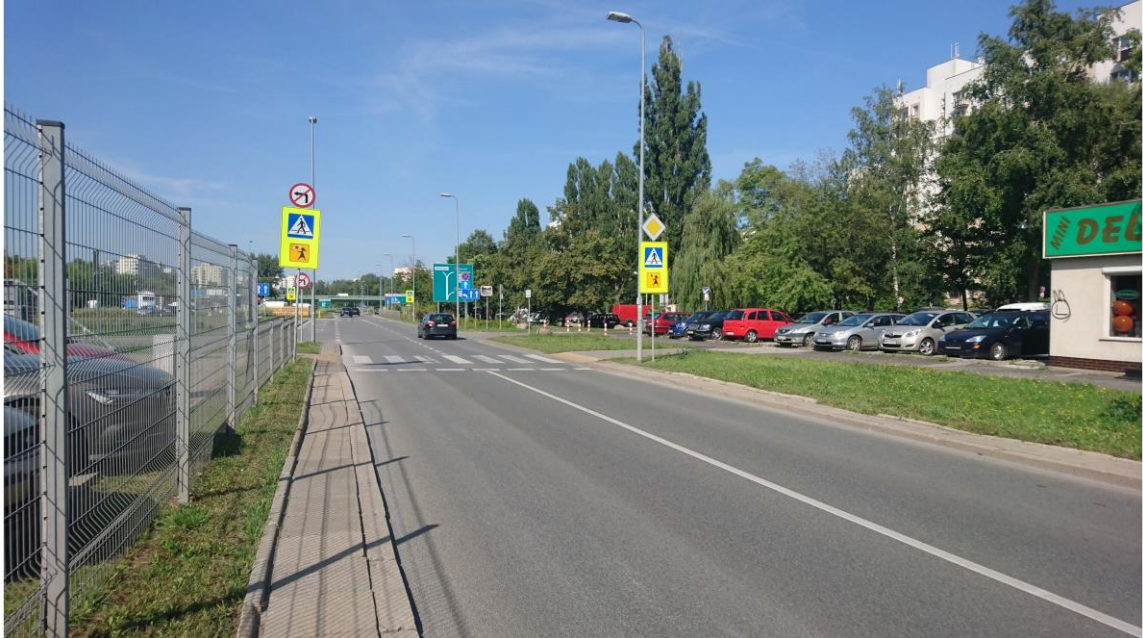
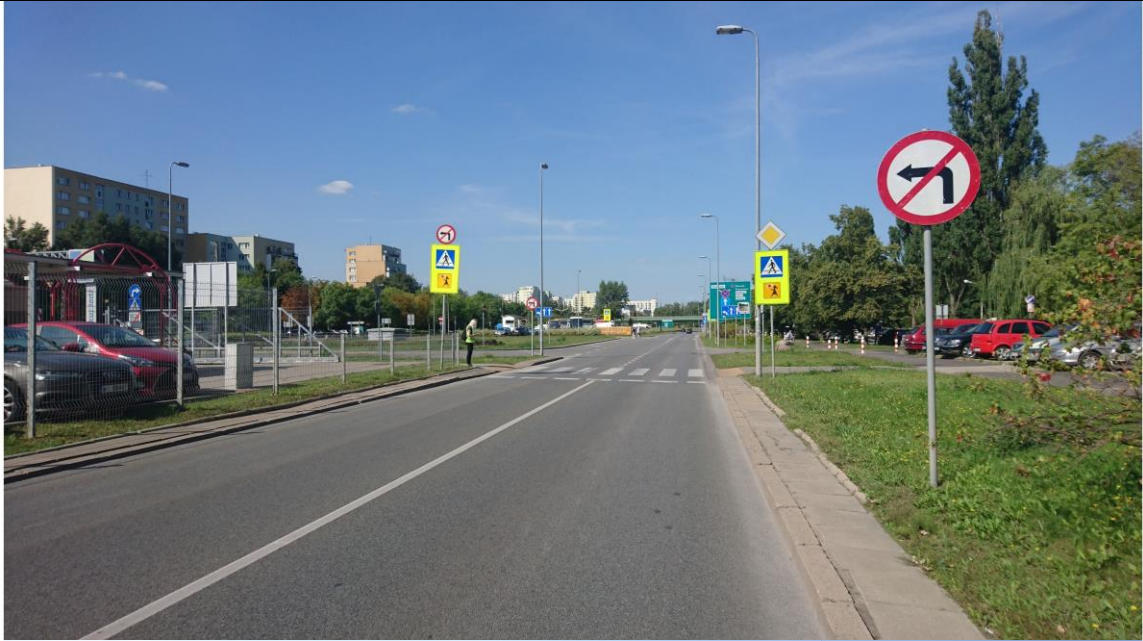
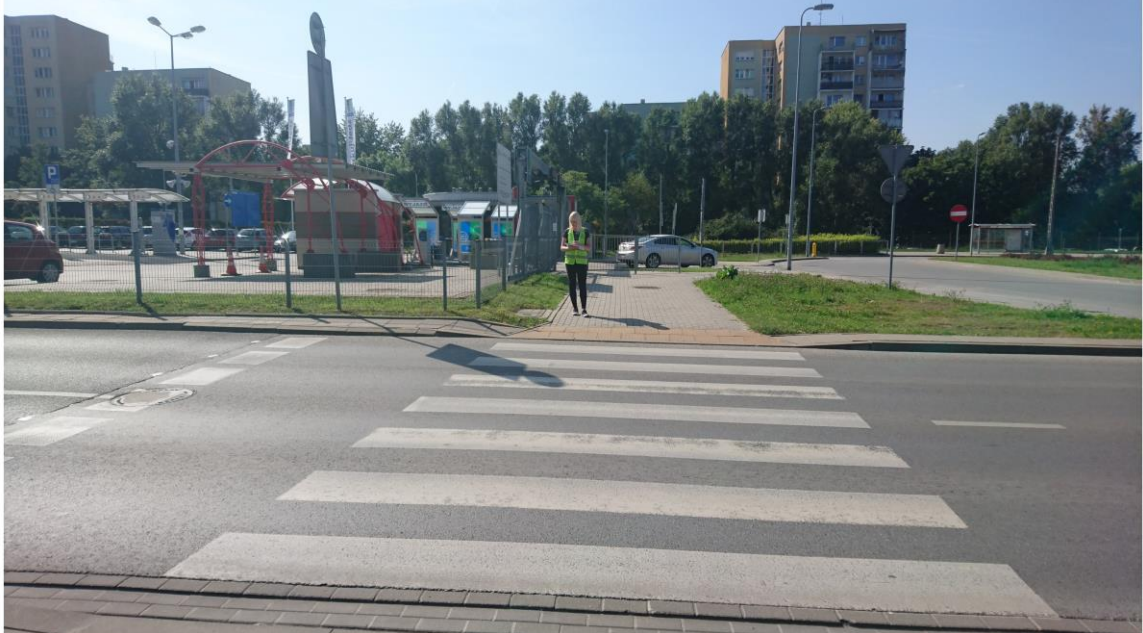
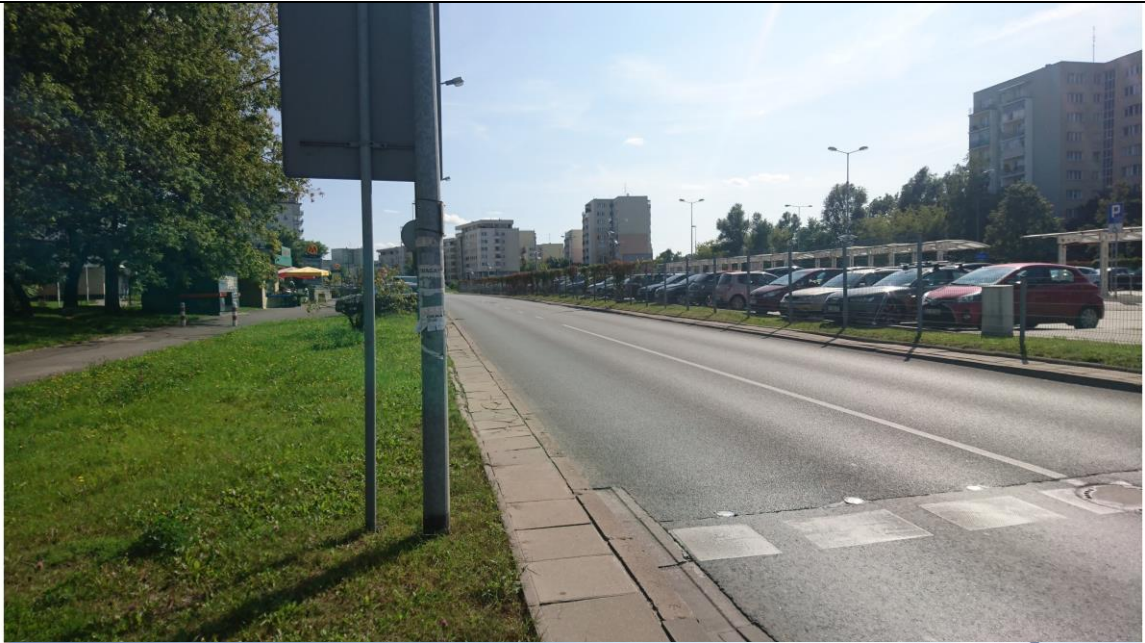
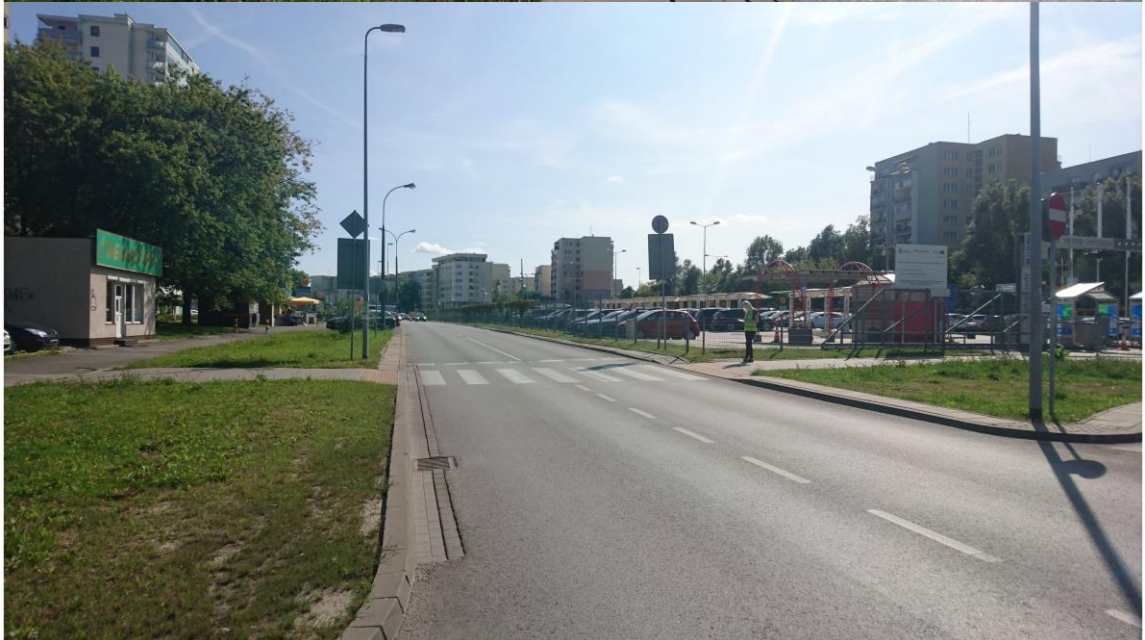
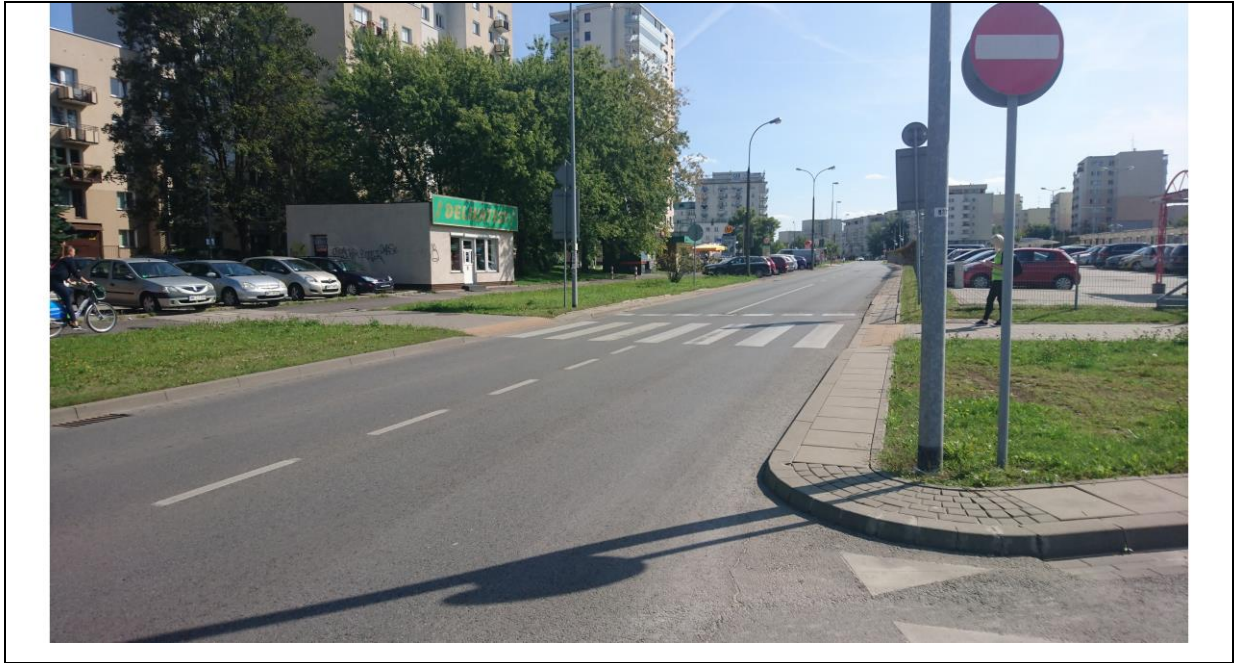
ZDJĘCIA

1. Przejście dla pieszych przez al. Komisji Edukacji Narodowej przez dwa pasy w jednym kierunku. Na tego typu przejściach istnieje ryzyko, że kierujący na jednym pasie ruchu zatrzyma pojazd aby ustąpić pieszemu, jednocześnie zasłaniając go dla kierujących poruszających się drugim pasem. Istnieje ryzyko, że pojazd na drugim pasie nie zatrzyma się, ponieważ kierowca nie będzie widział pieszego. Dodatkowo ocenia się, że w tym przekroju występuje duża prędkość pojazdów, większa niż dopuszczalna.

2. Po stronie zachodniej ogrodzenie parkingu P+R ogranicza pole widoczności kierujący -pieszy. Pieszy jest dobrze widoczny w pozycji ok 1.0 m przed przejście dla pieszych, natomiast w dalszej odległości od krawędzi jezdni jest zasłonięty przez ogrodzenie parkingu. Część ogrodzenia jest niższa i osoba dorosła będzie częściowo widziana przez kierowców, lecz dzieci i osoby niskie nie będą widoczne. Ograniczenia widoczności mogą powodować bardzo groźne w skutkach sytuacje na drodze. Kierujący zbliżający się do przejścia dla pieszych, muszą mieć możliwość dostrzegania pieszych zbliżających się do przejścia i jednocześnie piesi muszą mieć możliwość obserwacji potoków ruchu. Kierowca oraz pieszy mają swoje prawa i obowiązki. Kierowca powinien dostosować swą prędkość, aby zatrzymać się w przypadku, gdy pieszy wkroczy na przejście dla pieszych. Pieszy natomiast powinien upewnić się, że może przekraczać przejście dla pieszych. W sytuacji, gdy występują ograniczenia widoczności kierowca i pieszy nie są w stanie zrealizować swoich obowiązków, w zakresie dostosowania dynamiki ruchu i upewnienia się co do możliwości dalszego przemieszczania. Pieszy widząc przejście dla pieszych ma wrażenie, że jest bezpieczny i często wkracza na jezdnię, natomiast kierujący nie mają szansy na dostrzeżenie pieszych z odpowiednim wyprzedzeniem. Użytkownicy są zaskakiwani i może okazać się, że ich prędkość jest zbyt duża, aby bezpiecznie zatrzymać pojazd.

Zaleca się instalację sygnalizacji świetlnej oraz nadzór nad prędkością, ewentualnie uspokojenie ruchu drogowego.

Należy skorygować przebieg ogrodzenia parkingu.
