FORMULARZ AUDYTU BRD		Arkusz 1
Audytor	Tomasz Mackun	
Data, Godzina	16.06.2020 12:35	
Pogoda	Słonecznie

METRYKA WEDŁUG INWENTARYZACJI			
NR PRZEJŚCIA	1106		
DZIELNICA	Wola	KATEGORIA	powiatowa
ULICA	Obozowa	LICZBA PASÓW	1
SKRZYŻOWANIE ZJAZD	Ciołka		
OPIS	przez Obozową W, jezdnia S

<b>FORMULARZ AUDYTU BRD</b>		Arkusz 2
NR PRZEJŚCIA	1106

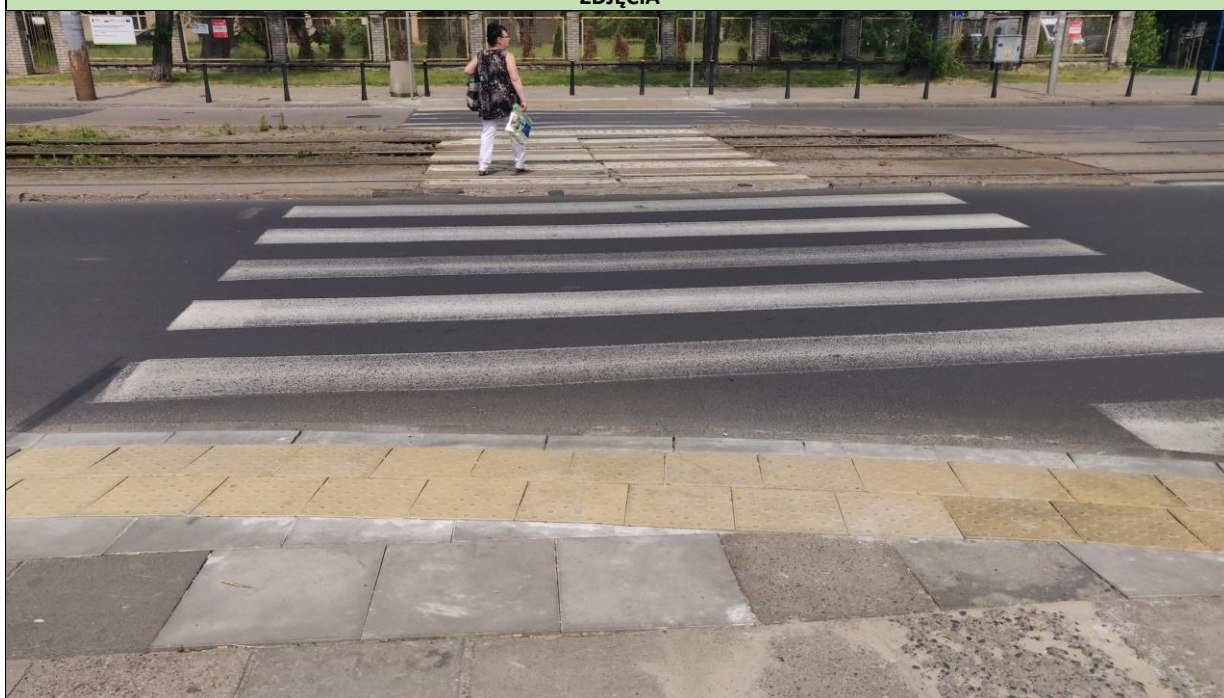
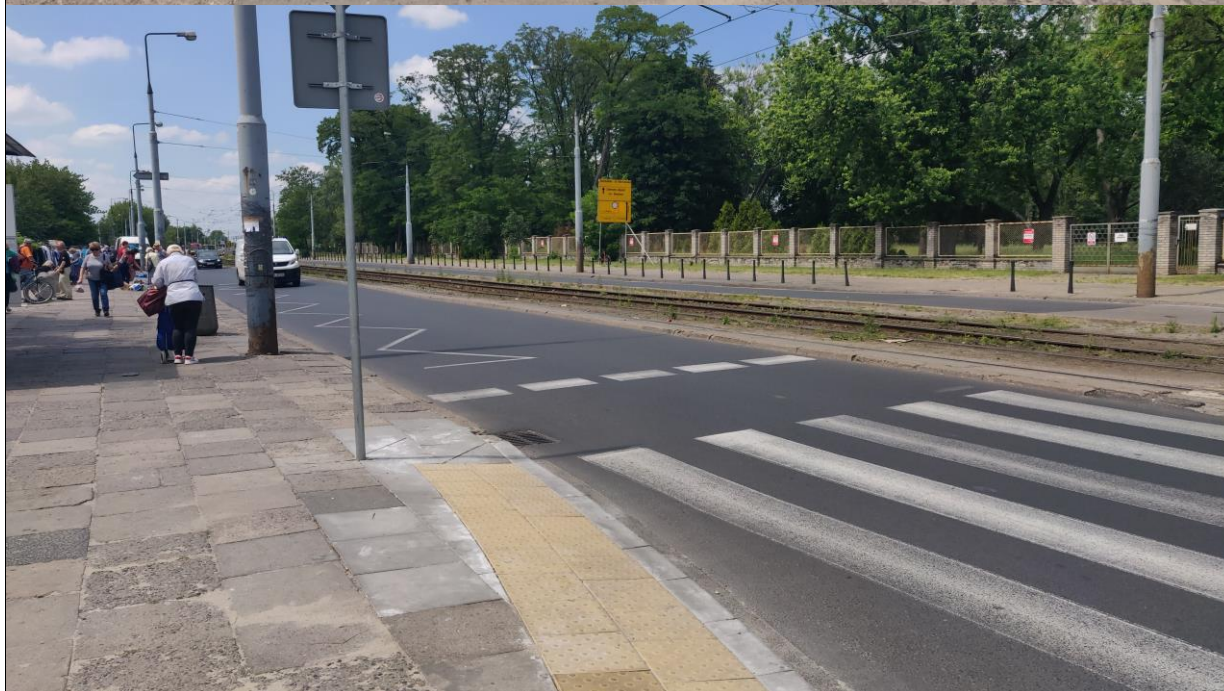
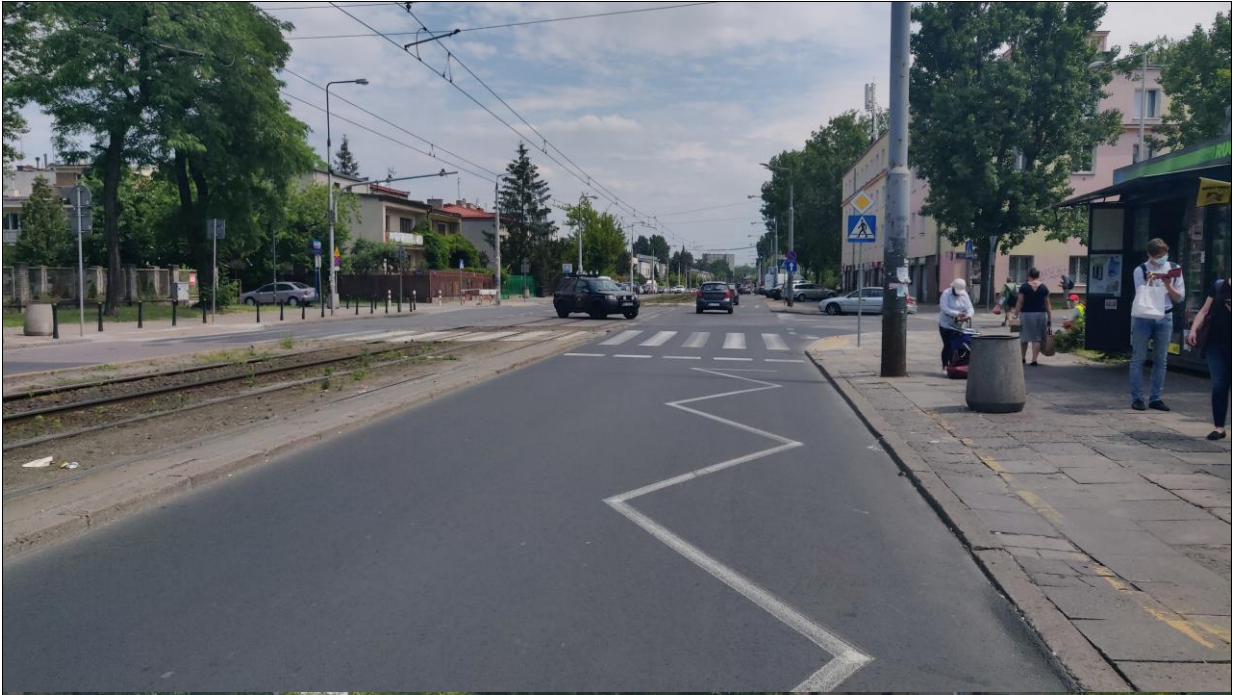
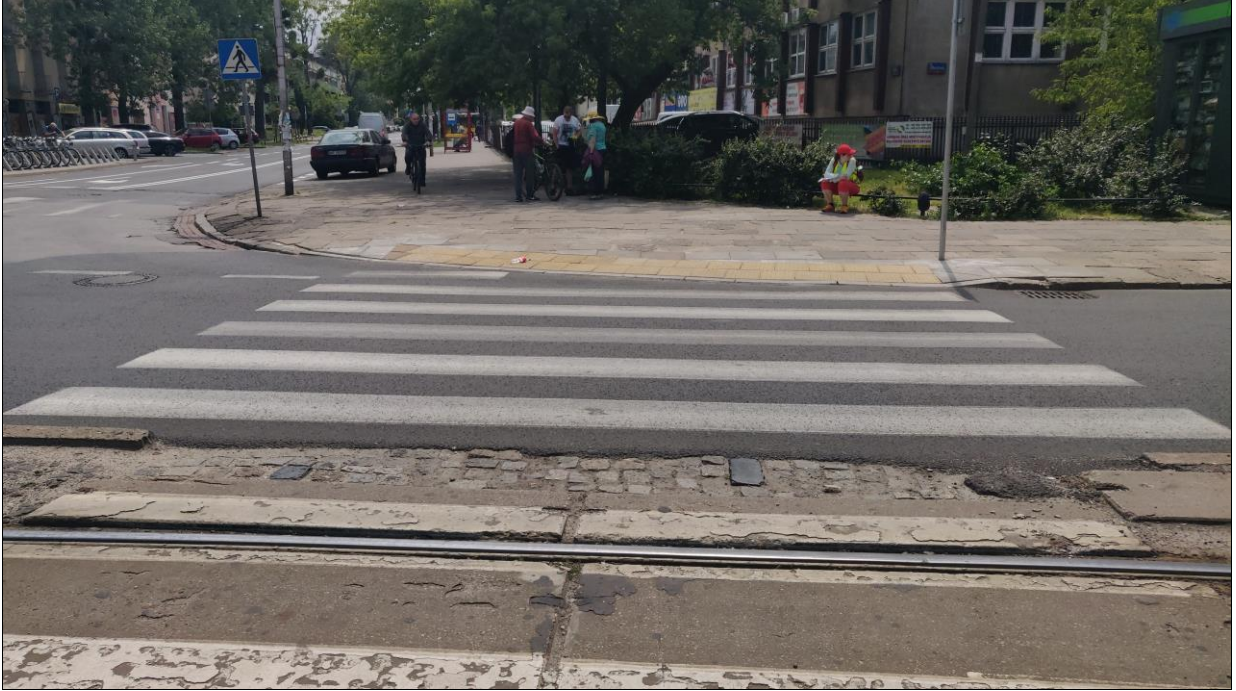
ZDJĘCIA

Przeście dla pieszych przez ulicę Obozową (jezdni południowa), która charakteryzuje się przekrojem po jednym pasie ruchu w każdą stronę oraz torowiskiem tramwajowym pomiędzy pasami. Jest to wspólne przejście z przejściami nr 1111 (przez torowisko) i nr 1109 (przez jezdnię).

Cały przekrój posiada szerokość około 16,5 m (5,0 m - jezdni, 6,5 m – torowisko, 5,0 m jezdni), a pomiędzy poszczególnymi elementami przekroju nie ma takiej przestrzeni dla pieszych, gdzie mogliby się bezpiecznie zatrzymać. Pieszy przekraczając analizowane przejście dla pieszych narażony jest na ryzyko potrącenia na długim odcinku. Pieszy będzie potrzebował więcej czasu (dłuższą lukę czasową pomiędzy pojazdami), aby przekroczyć jezdnię. W tym przypadku czas przejścia przez potrójne przejście dla pieszych będzie wynosił 12 – 14 s w przypadku osób sprawnych i 16 – 18 s w przypadku osób starszych i o ograniczonej sprawności. Powoduje to niepotrzebne zagrożenia niechronionych użytkowników ruchu.

Przed przejściem dla pieszych znajduje się przystanek autobusowy (aktualnie nie ma autobusów w rozkładzie jazdy) na jezdni oraz przystanek tramwajowy. Podczas wymiany pasażerów w tramwajach piesi muszą przejść przez jezdnię, aby wsiąść do pojazdu. Obserwacje wskazały, że w dużej większości kierujący samochodów zatrzymywali się przed warunkową linią zatrzymań umożliwiając wymianę pasażerów jednak zdarzały się także incydenty, gdzie kierujący przejeżdżali bardzo blisko pieszych zmierzających z i do tramwaju. Jest to zjawisko niebezpieczne i może zagrażać pieszym. Wydaje się, że kierujący, którzy nie znają tej organizacji ruchu mogą zachować się nieprawidłowo. Kierujący nie widząc peronu tramwajowego (którego nie ma z powodu braku przestrzeni) mogą nie spodziewać się pieszych przechodzących przez jezdnię do stojącego tramwaju. Geometria i organizacja ruchu ulicy nie ma charakteru ulicy samo wyjaśniającej się, czyli takiej w której kierowca łatwo rozpozna panujące zasady w tej przestrzeni.

Poszczególne jezdnie są za szerokie. Szerokość wynosi 5 m, a kierujący korzystają z niej jak z jezdni dwupasowej.

Przed przejściem dla pieszych na jezdni znajduje się przystanek autobusowy. Jezdnia ma przekrój o szerokości 5 m. Istnieje ryzyko, że część kierujących będzie omijało autobus podczas wymiany pasażerów, a autobus na przystanku będzie zasłaniał pieszych. Ograniczenia widoczności mogą powodować bardzo groźne w skutkach sytuacje na drodze. Kierujący zbliżający się do przejścia dla pieszych, muszą mieć możliwość dostrzeżenia pieszych zbliżających się do przejścia i jednocześnie piesi muszą mieć możliwość obserwacji potoków ruchu. Kierowca oraz pieszy mają swoje prawa i obowiązki. Kierowca powinien dostosować swą prędkość, aby zatrzymać się w przypadku, gdy pieszy wkroczy na przejście dla pieszych. Pieszy natomiast powinien upewnić się, że może przekraczać przejście dla pieszych. W sytuacji, gdy występują ograniczenia widoczności kierowca i pieszy nie są w stanie zrealizować swoich obowiązków, w zakresie dostosowania dynamiki ruchu i upewnienia się co do możliwości dalszego przemieszczania. Pieszy widząc przejście dla pieszych ma wrażenie, że jest bezpieczny i często wkracza na jezdnię, natomiast kierujący nie mają szansy na dostrzeżenie pieszych z odpowiednim wyprzedzeniem. Użytkownicy są zaskakiwani i może okazać się, że ich prędkość jest zbyt duża, aby bezpiecznie zatrzymać pojazd.

Przejście dla pieszych przez jezdnię ma szerokość 6 m a przez torowisko 4 m. Brak ciągłości trasy może sprawić, że piesi z jezdni wejdą na torowisko poza miejscami wyposażonymi w płyty. Zagrożenie jest istotne w przypadku osób niewidzących i niedowidzących.

Zaleca się kompleksowe podejście do korekty przekroju w obszarze przystanków oraz przejścia dla pieszych. Rekomendowanym rozwiązaniem jest realizacja przystanków wiedeńskich przed przejściem dla pieszych i stworzeniem 2 m przestrzeni o charakterze wysp azylu pomiędzy jezdnią i torowiskiem. Można to zrealizować poprzez odchylenie jezdni od krawędzi torowiska. Alternatywnie można z 5 m jezdni wydzielić 2 m na przestrzeń dla pieszych z zabezpieczeniem ich wyniesioną wyspą i dobrze dostrzegalnym oznakowaniem pionowym, które powinno być czytelne mimo wyniesienia jezdni przed przejściem dla pieszych przystanku wiedeńskiego. W taki sposób powstaną trzy przejścia dla pieszych, a każde powinno być indywidualnie wyposażone w oznakowanie pionowe, poziome, płytki dla osób niewidzących i niedowidzących. W przestrzeni przejścia przez torowisko tramwajowe zaleca się rezygnację z oznakowania P-10 na rzecz piktogramu z symbolem tramwaju i kierunku jego poruszania się. Zaleca się dodatkowo wyposażyć przejście przez torowisko w informację głosową „UWAGA TRAMWAJ”.

Jezdnie należy zawęzić na całej długości przynajmniej oznakowaniem P-21.

Doraźnie do czasu przebudowy przekroju zaleca się wzmocnienie informacji wizualnej poprzez zmianę koloru nawierzchni jezdni (z piktogramem tramwaju na jezdni) na długości przystanku tramwajowego oraz oznakowanie pionowe informujące o tym, że piesi przechodzą przez jezdnię.

Doraźnie należy przynajmniej z prefabrykowanych wysp stworzyć przestrzeń pomiędzy jezdnią a torowiskiem o szerokości 2 m (nie stosując oznakowania P-10 w tej przestrzeni) zawężając lokalnie szerokość pasa do 3 m. Można rozważyć ograniczenie prędkości do 30 km/h w ciągu ul. Obozowej.

Do czasu reorganizacji przekroju zaleca się zawężenie przekroju w przestrzeni przystanku na jezdni do 3 m oznakowaniem poziomym P-21 uzupełnionym o separatory drogowe montowane poprzecznie lub ukośnie do kierunku ruchu pojazdów w przestrzeni oznakowania P-21.

Należy zapewnić ciągłość trasy wyznaczając wspólną szerokość przejścia dla pieszych przez torowisko i obie jezdnie.
