FORMULARZ AUDYTU BRD		Arkusz 1
Audytor	Marcin Budzyński	
Data, Godzina	22.06.2019 11:11	
Pogoda	Słonecznie

METRYKA WEDŁUG INWENTARYZACJI			
NR PRZEJŚCIA	4231		
DZIELNICA	Włochy	KATEGORIA	Wojewódzka
ULICA	Al. Krakowska	LICZBA PASÓW	2
SKRZYŻOWANIE ZJAZD	Tapicerska		
OPIS	przez przejście przez tory

Przeście przez tory tramwajowe w ciągu przejścia przez Al. Krakowską.

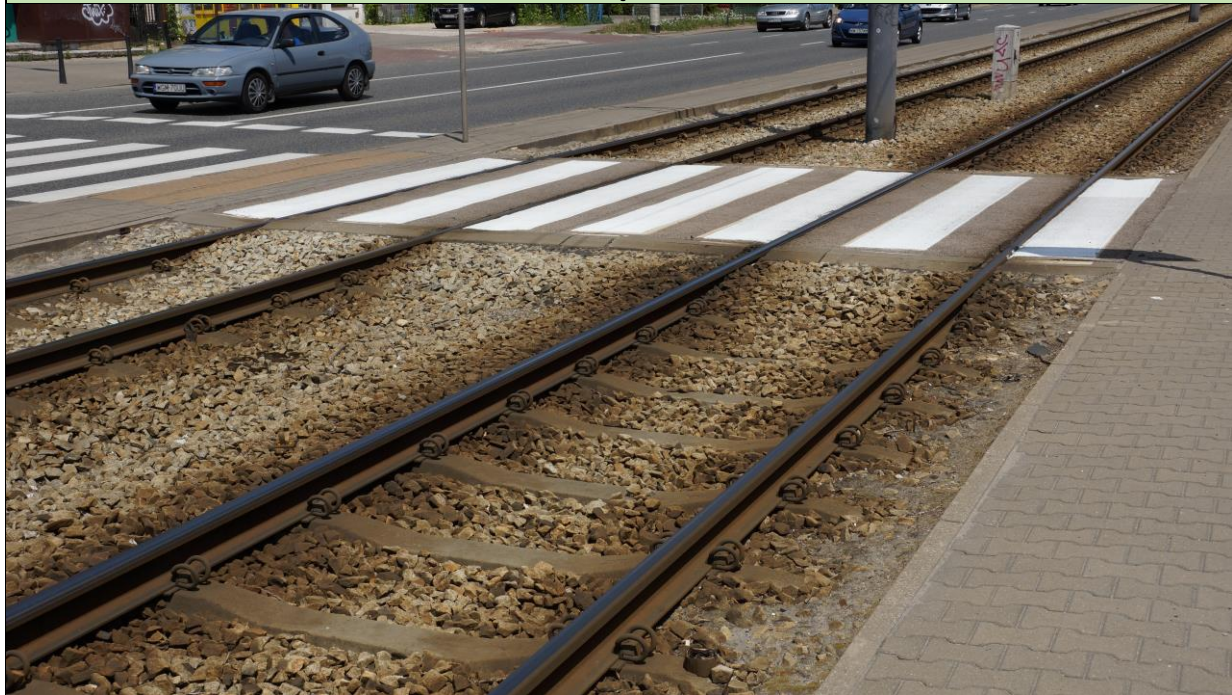
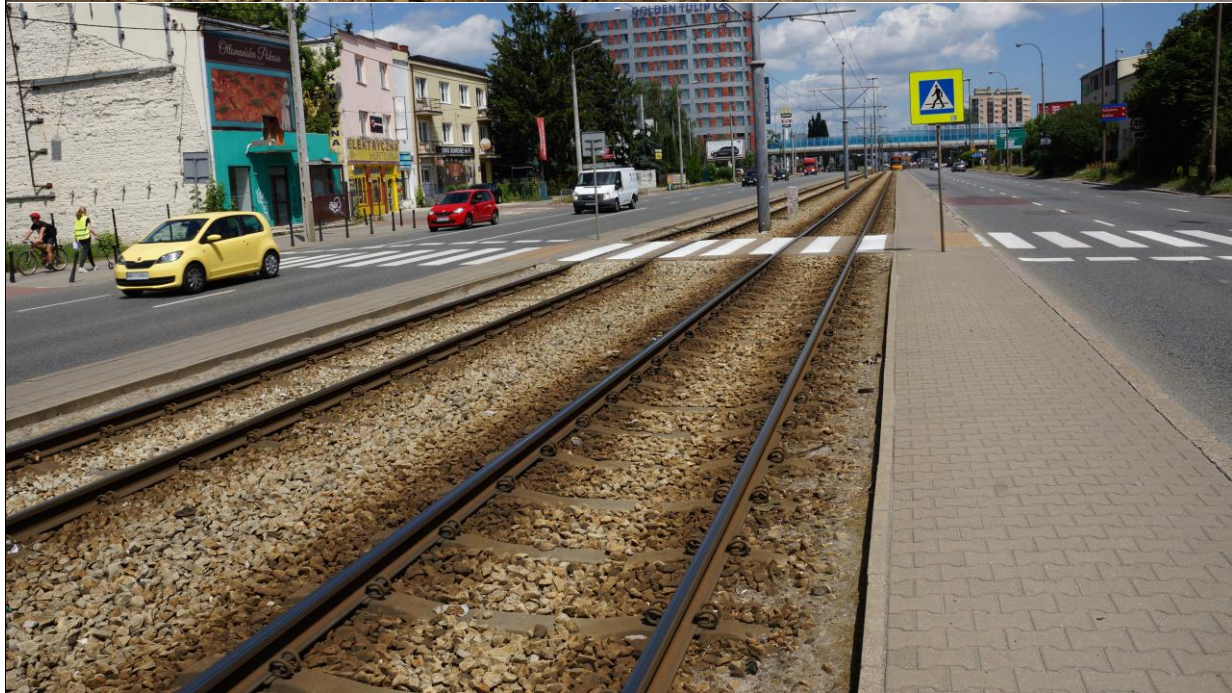
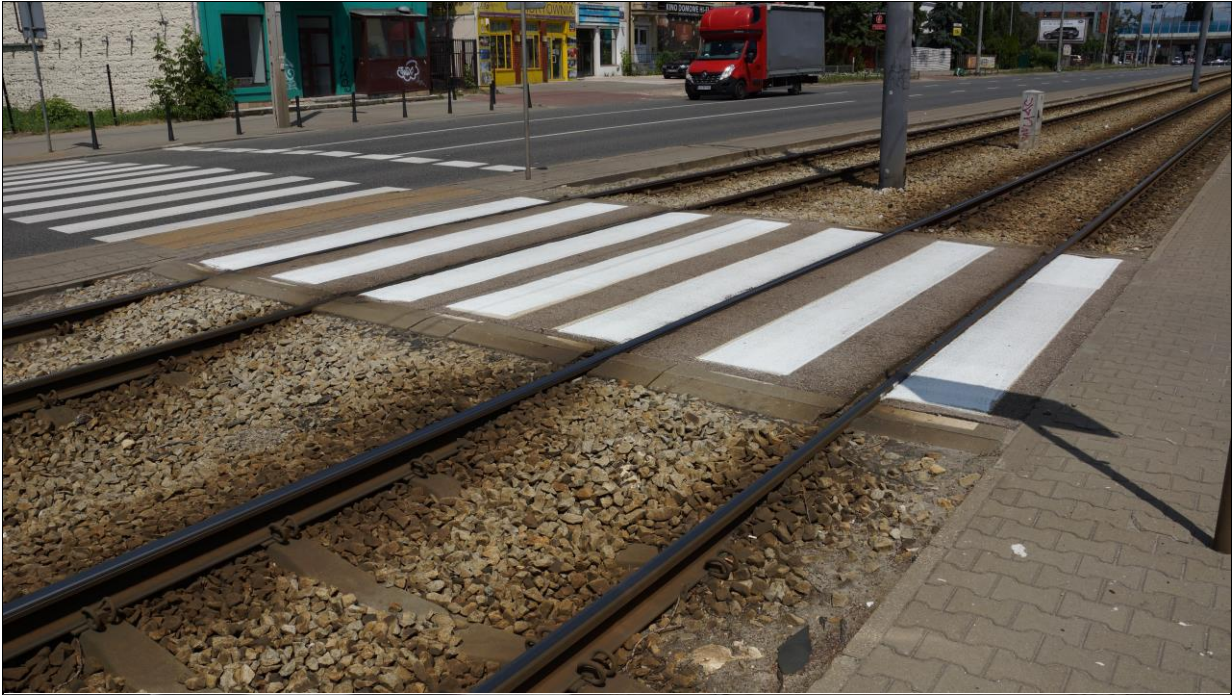
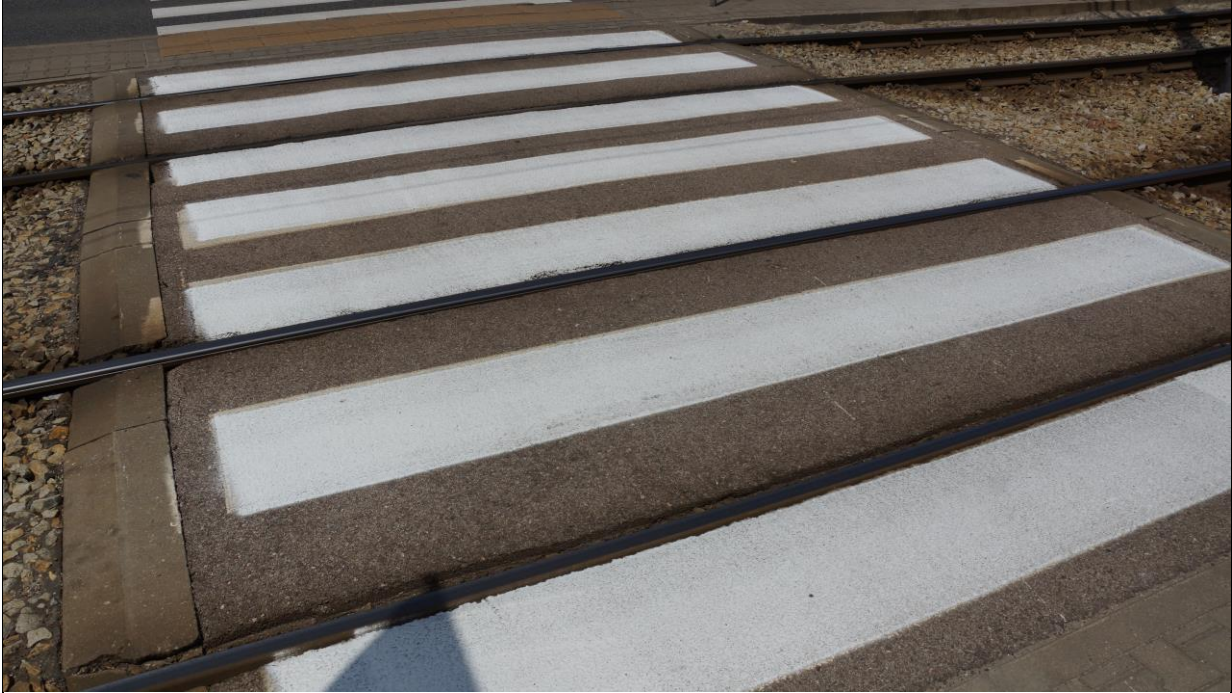
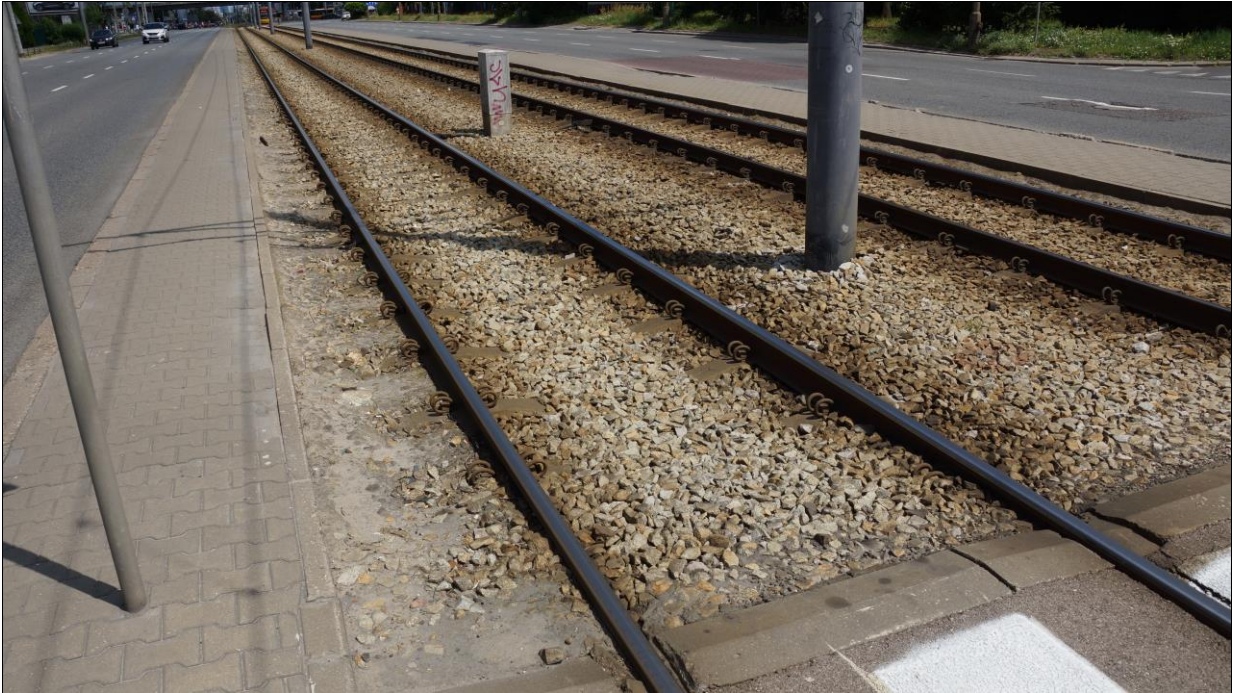
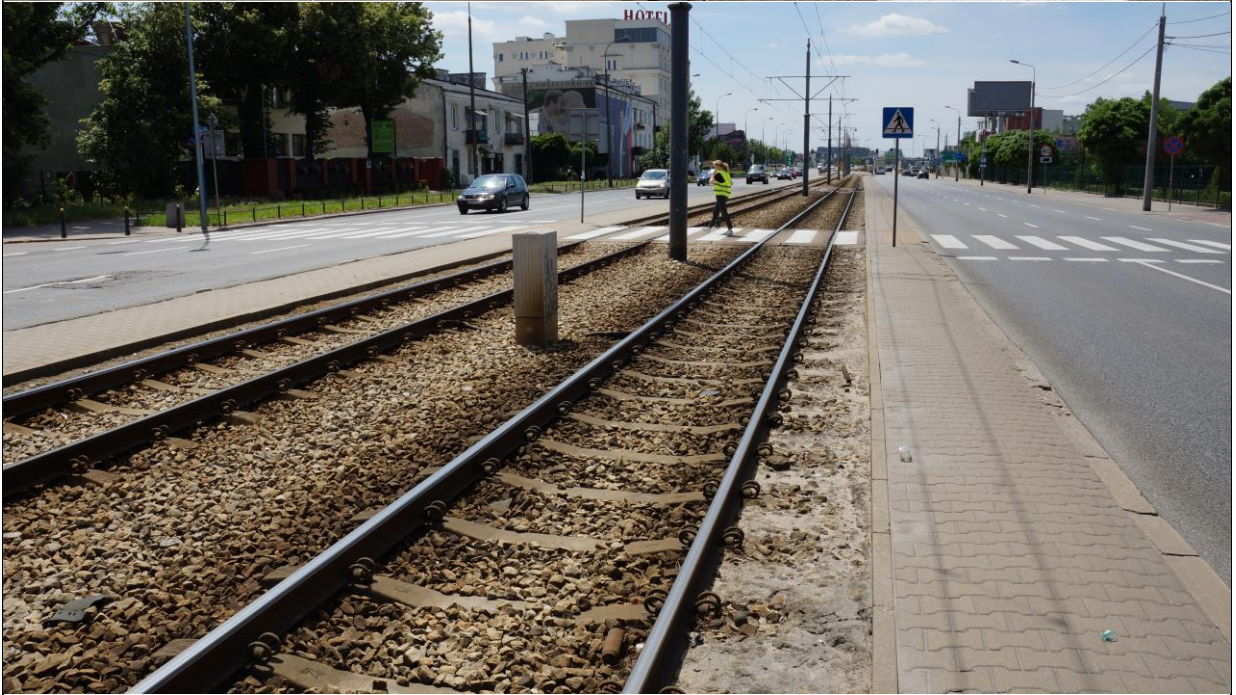
ZDJĘCIA

Inne. Powierzchnia oczekiwania dla pieszych pomiędzy jezdniami i torami tramwajowymi jest zbyt wąska. Przy grupie pieszych wysiadających z tramwaju i oczekujących na przejście przez jezdnię występuje ryzyko wpadnięcia pod przejeżdżające pojazdy. Dodatkowo przejście przez tory, które jest w ciągu przejścia przez Al. Krakowską wymaga zainstalowania sygnalizacji świetlnej. Brak również oznakowania poziomego zwracającego uwagę na obecność tramwajów, ze wskazaniem kierunku z którego nadjeżdżają.

Zagrożenia dla pieszych na tym przejściu wymagają podjęcia natychmiastowych działań naprawczych.

Przeście dla pieszych zorganizowane jak w stanie istniejącym nie powinno funkcjonować.

Należy powiększyć strefę oczekiwania pomiędzy jezdnią a torowiskiem tramwajowym do min. szerokości 2.0 m (zalecane 2.5 m) lub zastosować sygnalizację świetlną zapewniającą przejście dla pieszych jednoetapowe przez cały przekrój (jezdnia-torowisko- jezdnia).

Poszerzyć powierzchnię oczekiwania pieszych między jezdnią a torami (kosztem zawężenia pasów ruchu).

Wykonać oznakowanie poziome ostrzegające o obecności tramwajów.
