FORMULARZ AUDYTU BRD		Arkusz 1
Audytor	Marcin Budzyński	
Data, Godzina	22.06.2019 12:02	
Pogoda	Słonecznie

METRYKA WEDŁUG INWENTARYZACJI			
NR PRZEJŚCIA	4283		
DZIELNICA	Włochy	KATEGORIA	Powiatowa
ULICA	17 Stycznia	LICZBA PASÓW	2
SKRZYŻOWANIE ZJAZD	Zarankiewicza		
OPIS	przez 17 Stycznia

FORMULARZ AUDYTU BRD		Arkusz 2
NR PRZEJŚCIA	4283

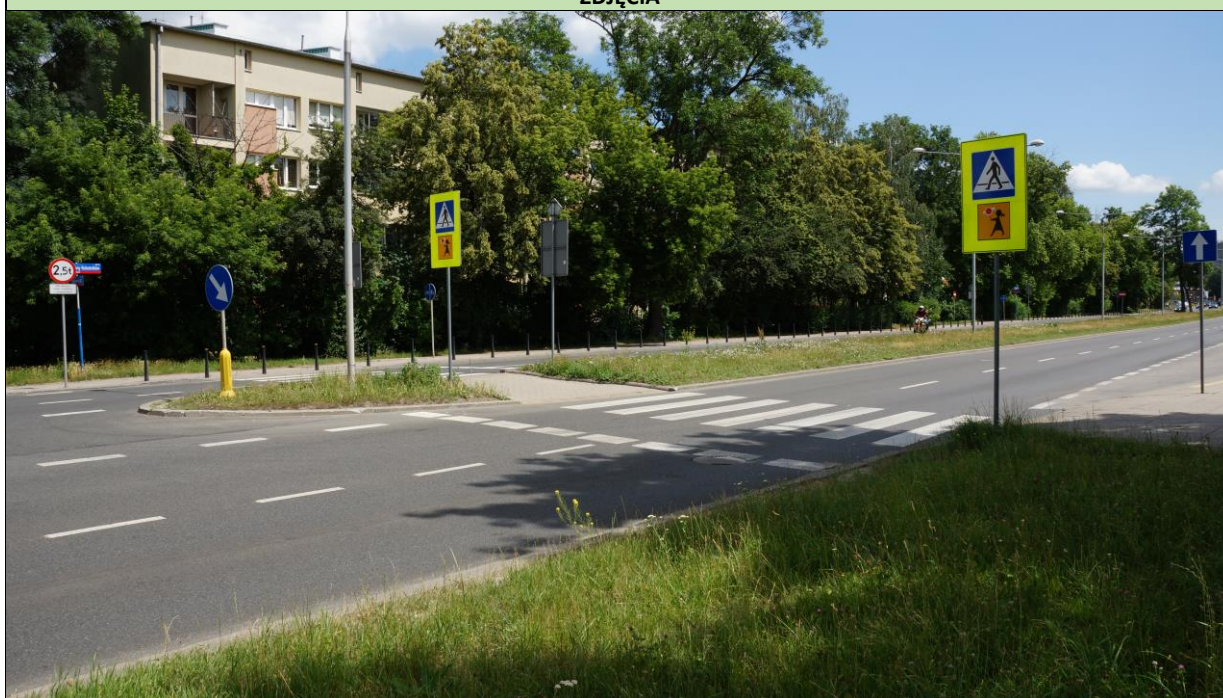
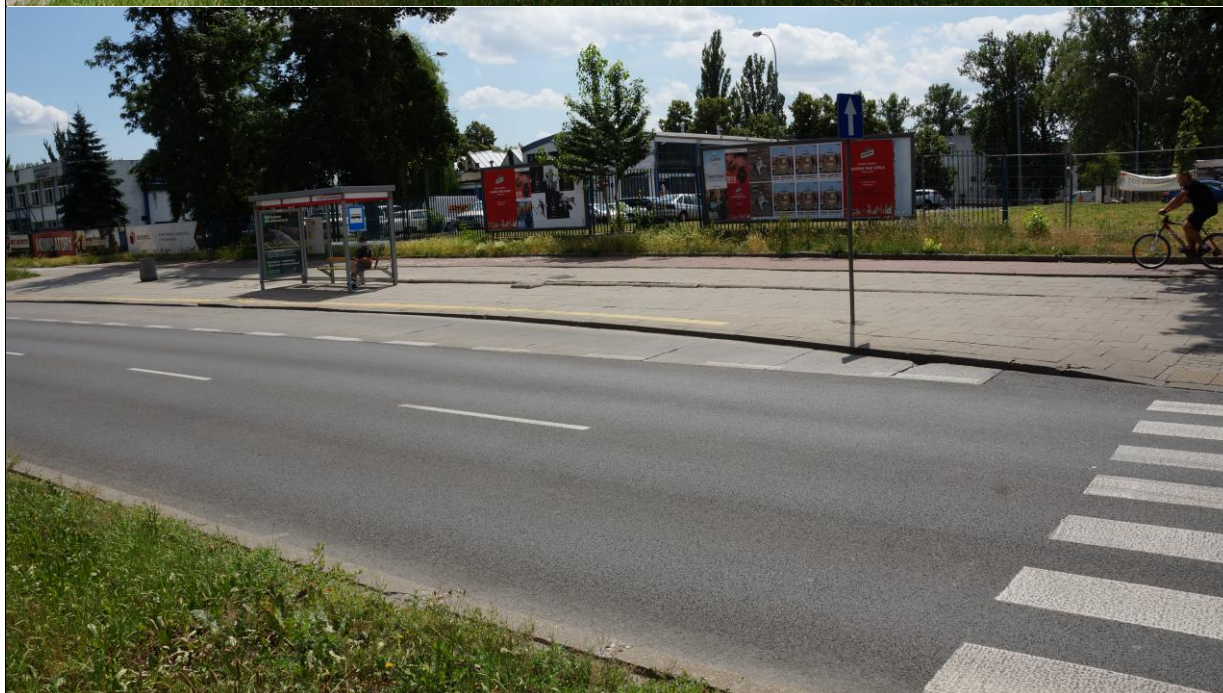
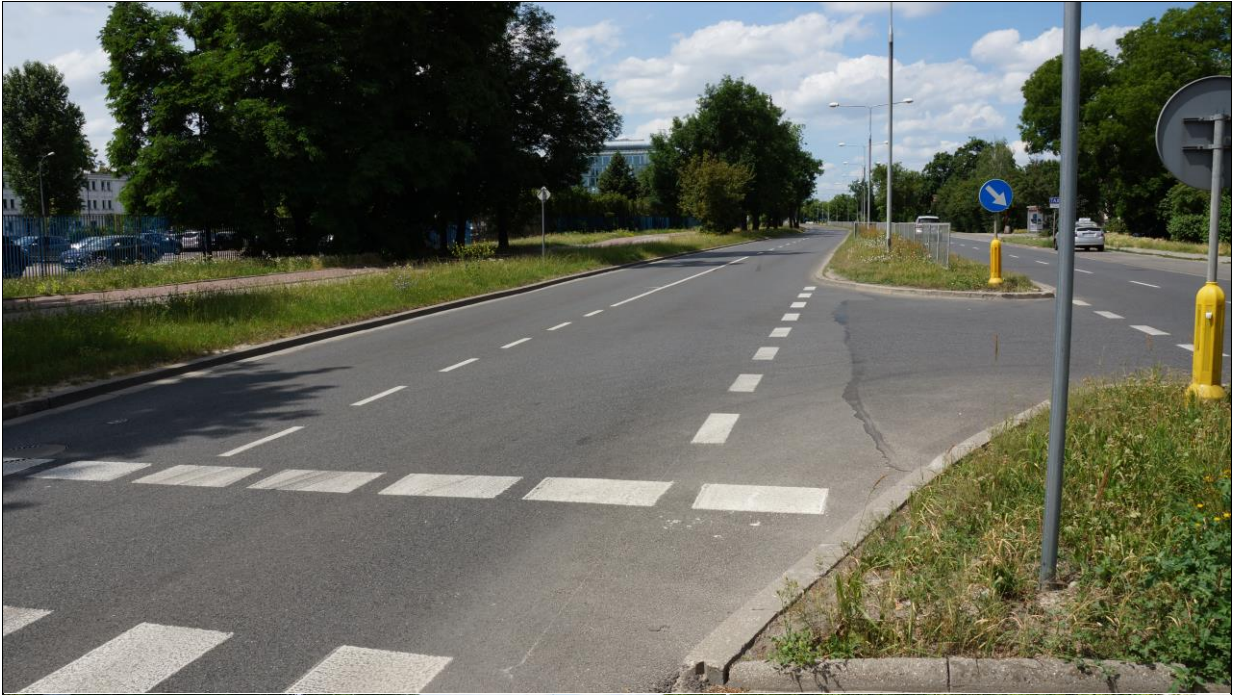
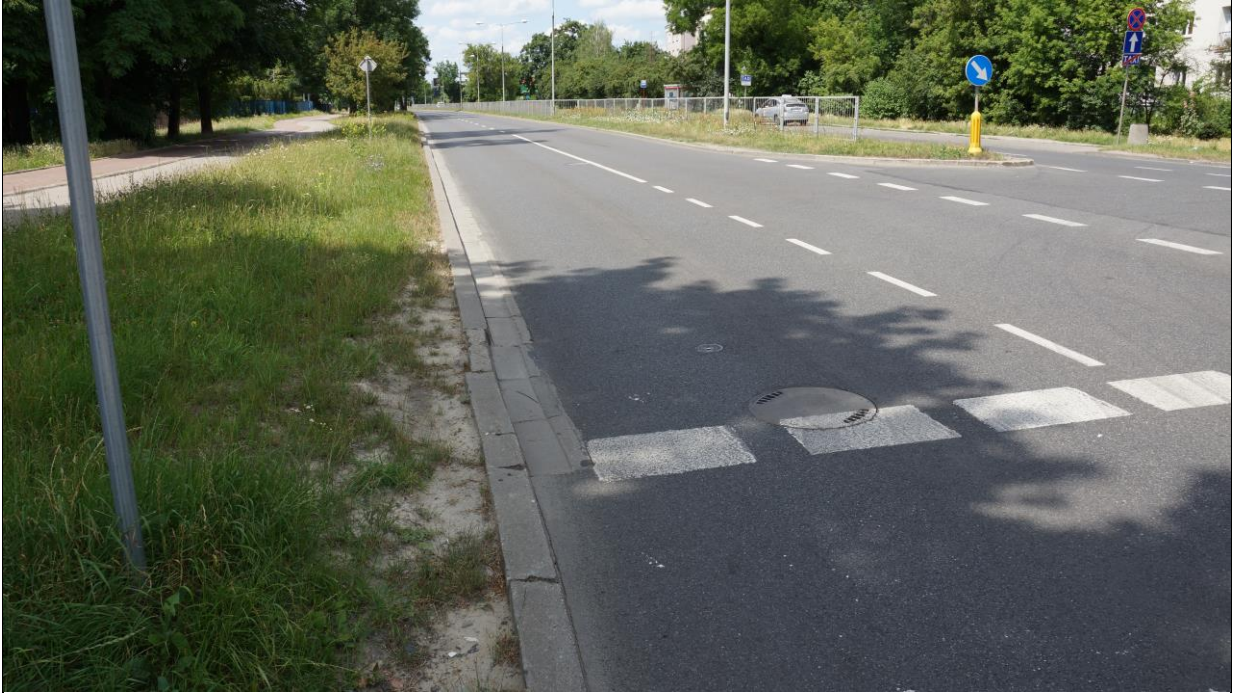
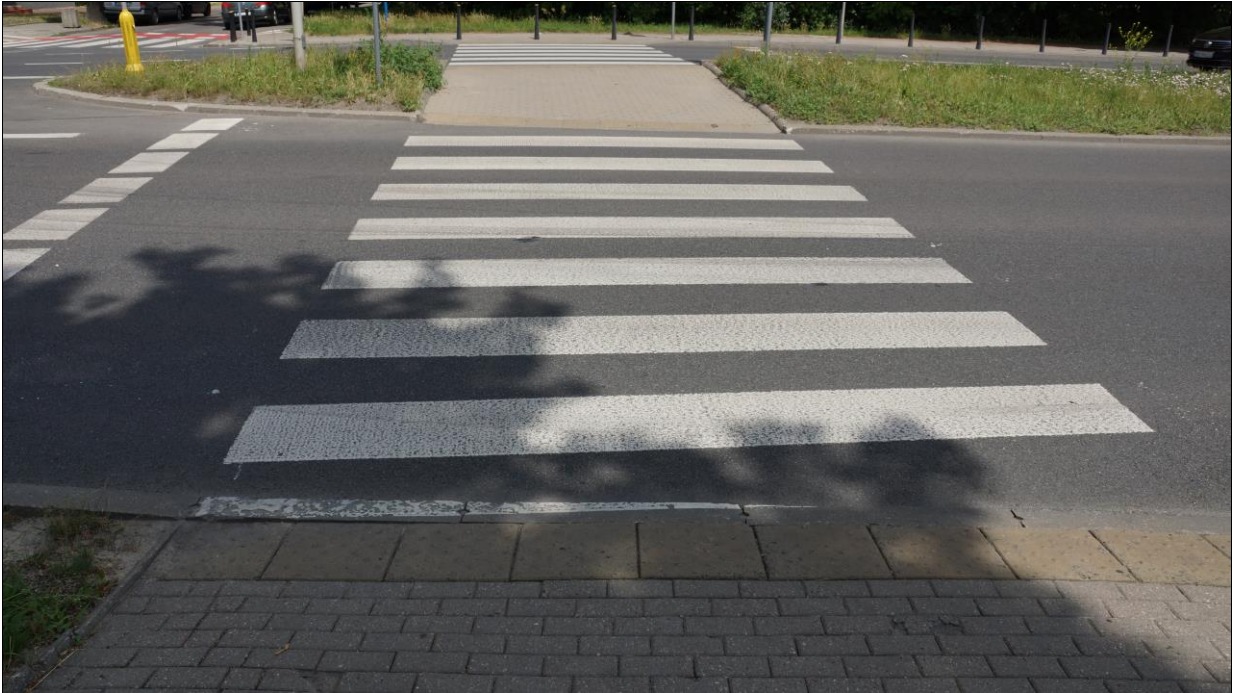
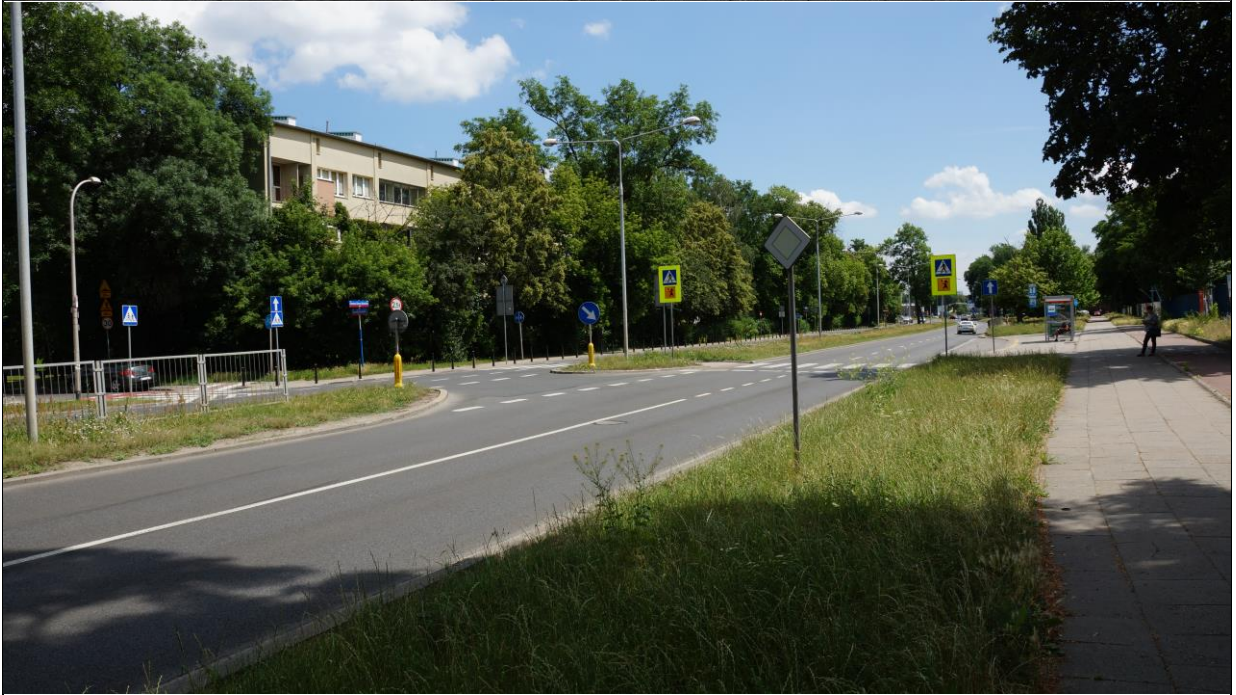
ZDJĘCIA

Przeście dla pieszych na drodze nadrzędnej, przez dwa pasy ruchu w jednym kierunku.

Bardzo wysoka prędkość i przeście przez dwa pasy w jednym kierunku. Długa prosta, dwa pasy w jednym kierunku, brak jakichkolwiek elementów ograniczających prędkość, to sprzyja takiej wysokiej prędkości, znacznie przekraczającej dopuszczony limit. Wiąże się to z ryzykiem najechania na pieszego i bardzo dużą ciężkością wypadków. Pieszy przy wysokiej prędkości pojazdów może niewłaściwie ocenić odległość i wejść na przeście, a jednocześnie kierowca może nie zdążyć wyhamować przed pieszym. Do tego przy dwóch pasach w jednym kierunku występuje ryzyko, że w sytuacji, kiedy jeden z kierowców zatrzyma się ustępując pierwszeństwa pieszemu, kierowca na sąsiednim pasie tego nie zrobi i dojdzie do najechania na pieszego.

Należy zainstalować sygnalizację świetlną na przejściu dla pieszych.
