FORMULARZ AUDYTU BRD		Arkusz 1
Audytor	Marcin Budzyński	
Data, Godzina	22.06.2019 12:01	
Pogoda	Słonecznie

METRYKA WEDŁUG INWENTARYZACJI			
NR PRZEJŚCIA	4297		
DZIELNICA	Włochy	KATEGORIA	Powiatowa
ULICA	17 Stycznia	LICZBA PASÓW	2
SKRZYŻOWANIE ZJAZD	Zarankiewicza		
OPIS	przez 17 Stycznia, 2

FORMULARZ AUDYTU BRD		Arkusz 2
NR PRZEJŚCIA	4297

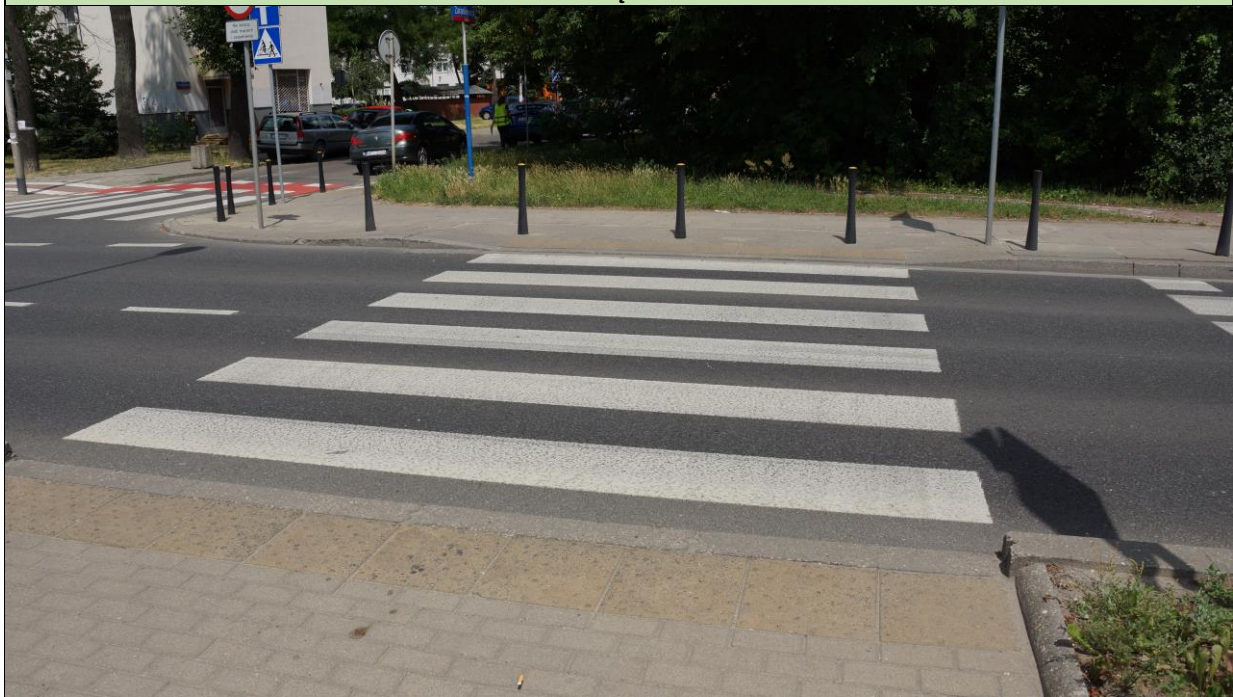
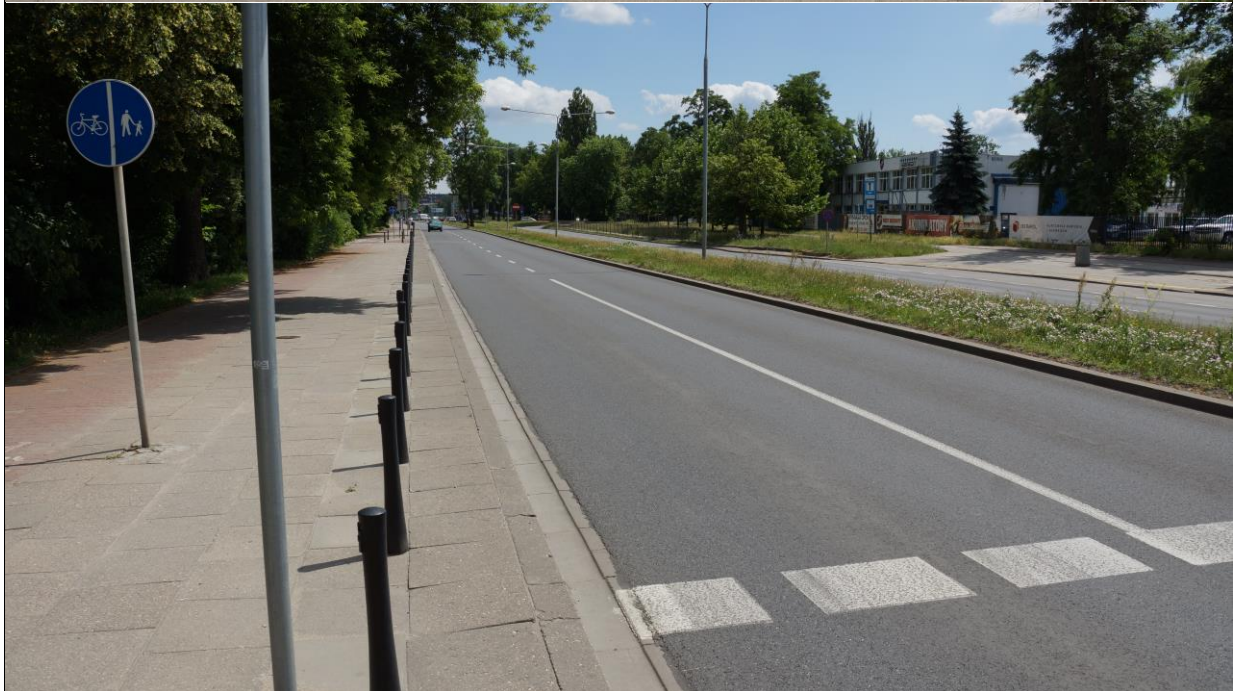
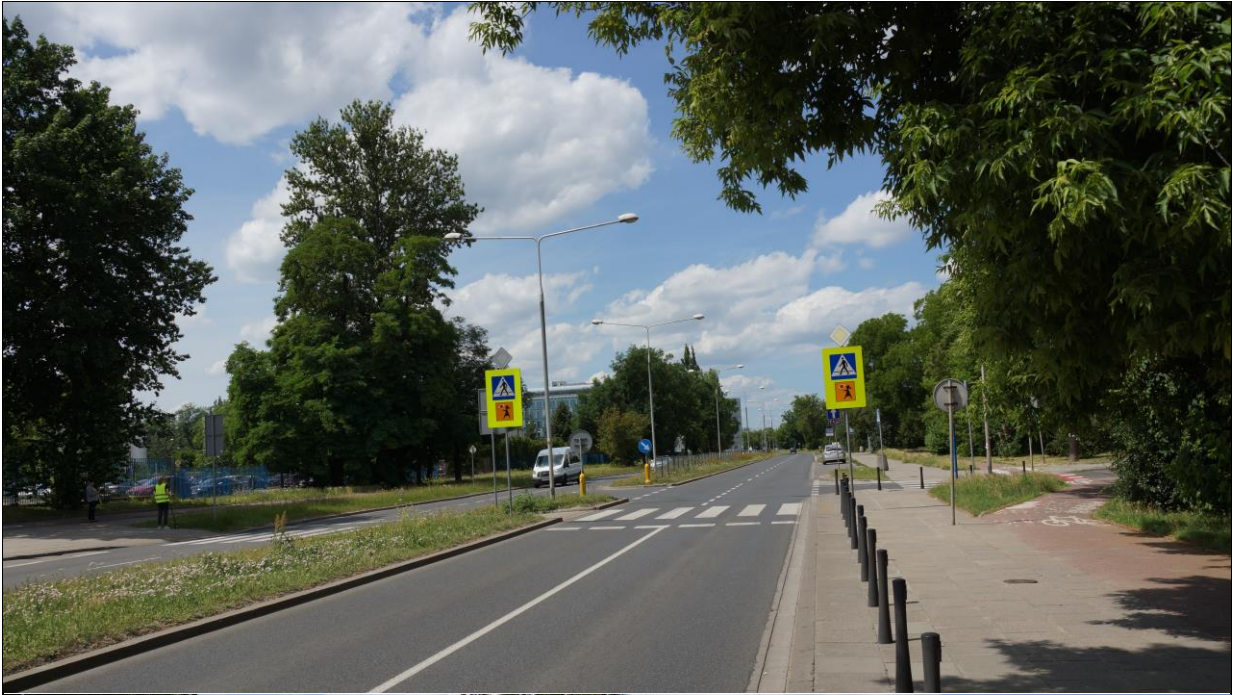
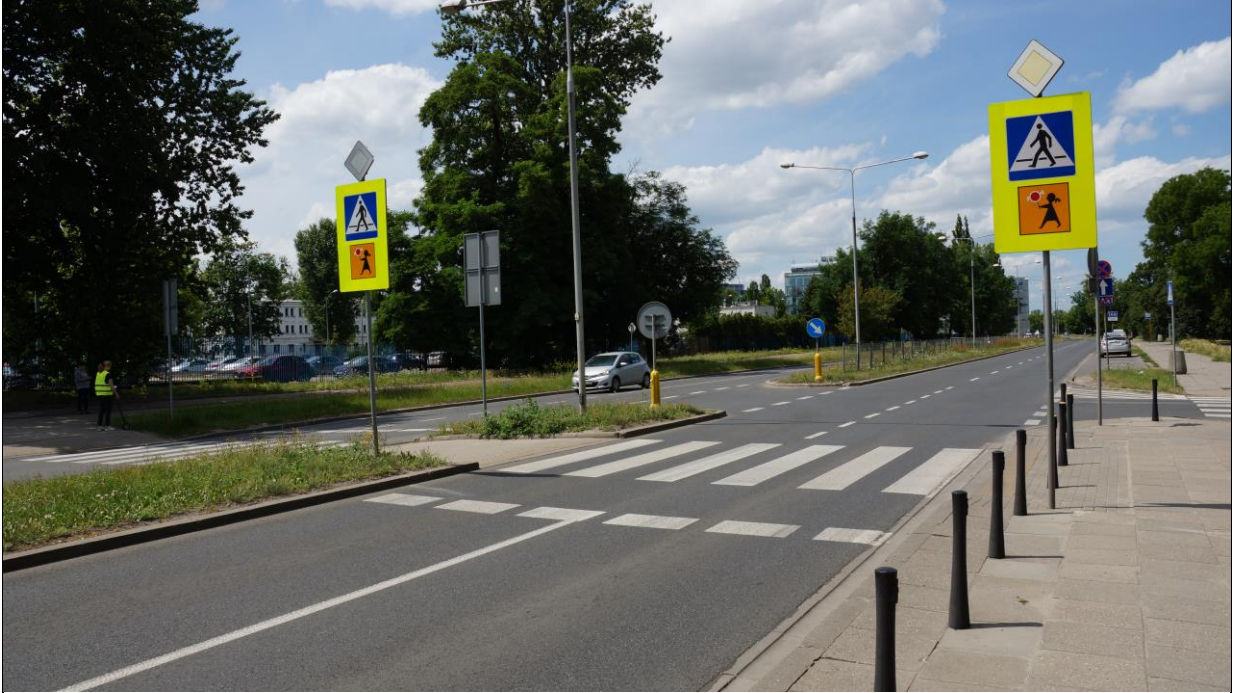
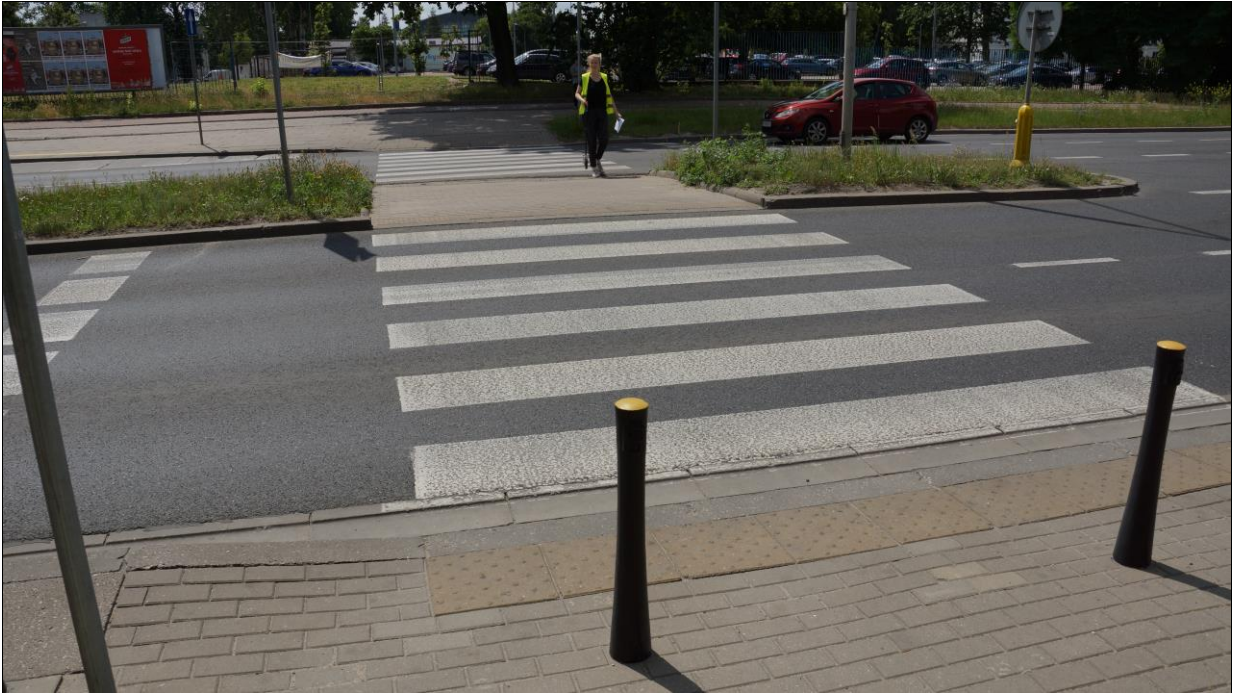
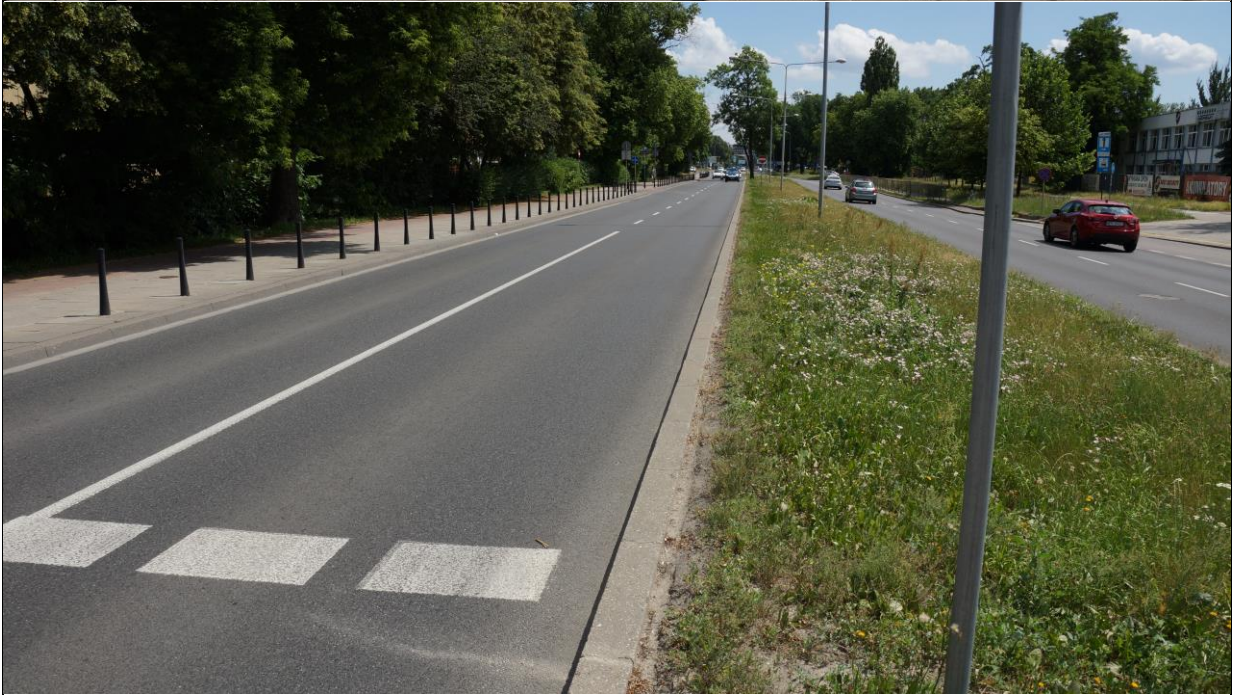
ZDJĘCIA

Przejście dla pieszych na drodze nadrzędnej, przez dwa pasy ruchu w jednym kierunku.

Bardzo wysoka prędkość i przejście przez dwa pasy w jednym kierunku. Długa prosta, dwa pasy w jednym kierunku, brak jakichkolwiek elementów ograniczających prędkość, to sprzyja takiej wysokiej prędkości, znacznie przekraczającej dopuszczony limit. Wiąże się to z ryzykiem najechania na pieszego i bardzo dużą ciężkością wypadków. Pieszy przy wysokiej prędkości pojazdów może niewłaściwie ocenić odległość i wejść na przejście, a jednocześnie kierowca może nie zdążyć wyhamować przed pieszym. Do tego przy dwóch pasach w jednym kierunku występuje ryzyko, że w sytuacji, kiedy jeden z kierowców zatrzyma się ustępując pierwszeństwa pieszemu, kierowca na sąsiednim pasie tego nie zrobi i dojdzie do najechania na pieszego.

Istniejąca organizacja i geometria ruchu jest niedopuszczalna i nie powinna być utrzymana. Należy prowadzić działania mające na celu ograniczenia prędkości oraz wytworzenie sytuacji w której kierujący ustępują pierwszeństwa pieszemu. Należy rozważyć pakiet działań realizujących ww. cele. Należą do nich: instalacja sygnalizacji świetlnej oraz/i nadzór nad prędkością.
