FORMULARZ AUDYTU BRD		Arkusz 1
Audytor	Tomasz Mackun	
Data, Godzina	29.08.2017 14:10	
Pogoda	Słonecznie

METRYKA WEDŁUG INWENTARYZACJI			
NR PRZEJŚCIA	6		
DZIELNICA	Ursynów	KATEGORIA	powiatowa
ULICA	Aleja Komisji Edukacji Narodowej	LICZBA PASÓW	2
SKRZYŻOWANIE ZJAZD	Koński Jar / PR Ursynów		
OPIS	przez KEN 2 jezdnia W

FORMULARZ AUDYTU BRD		Arkusz 2
NR PRZEJŚCIA	6

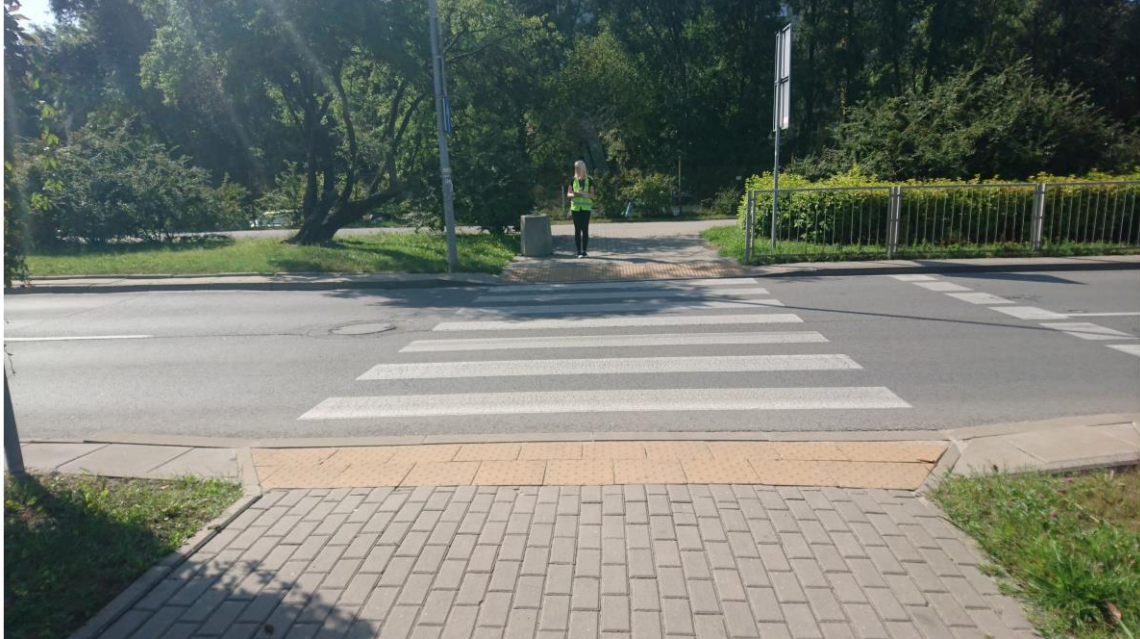
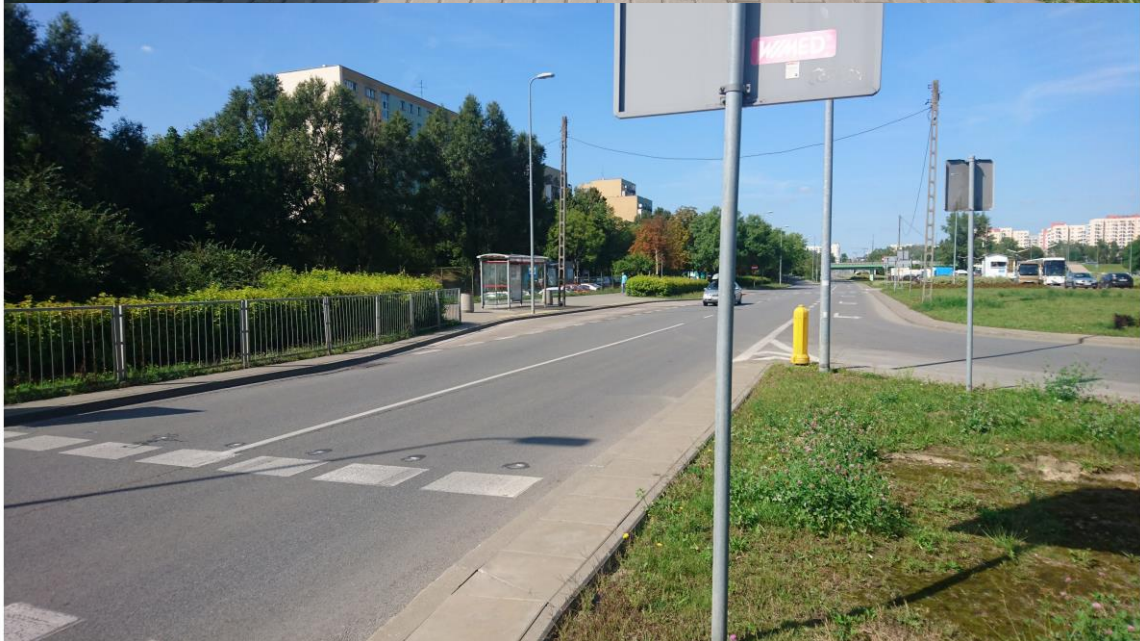
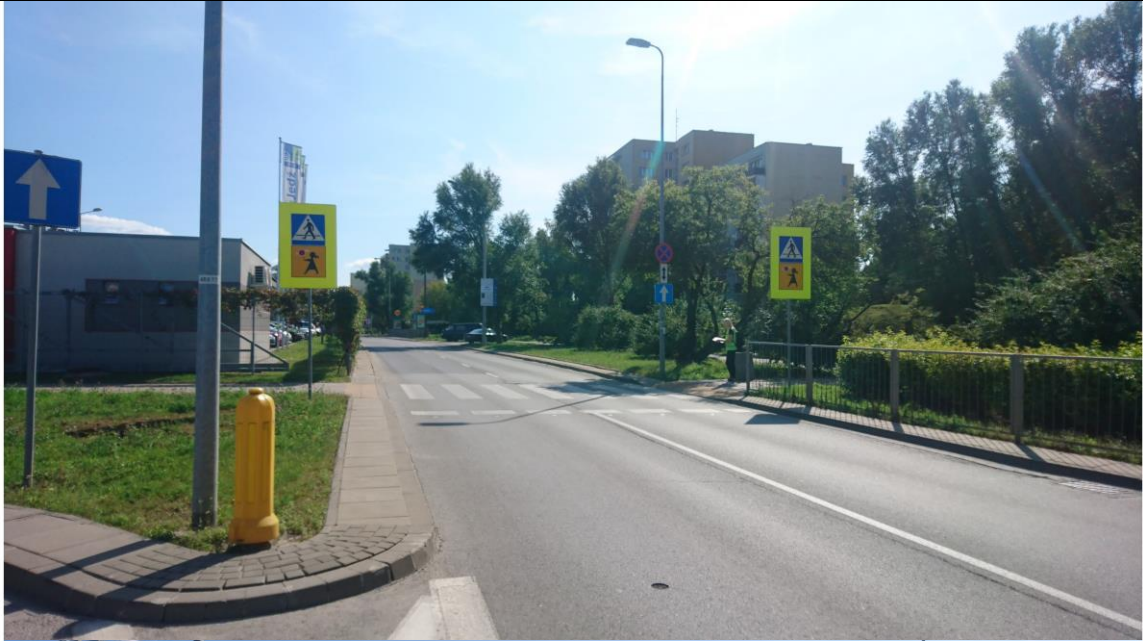
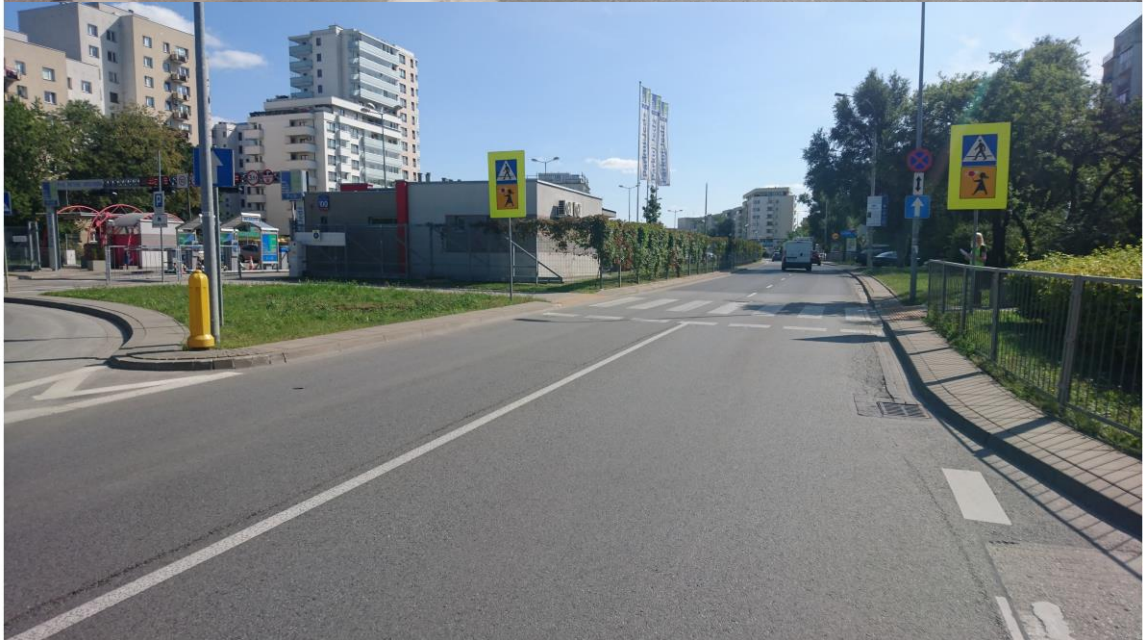
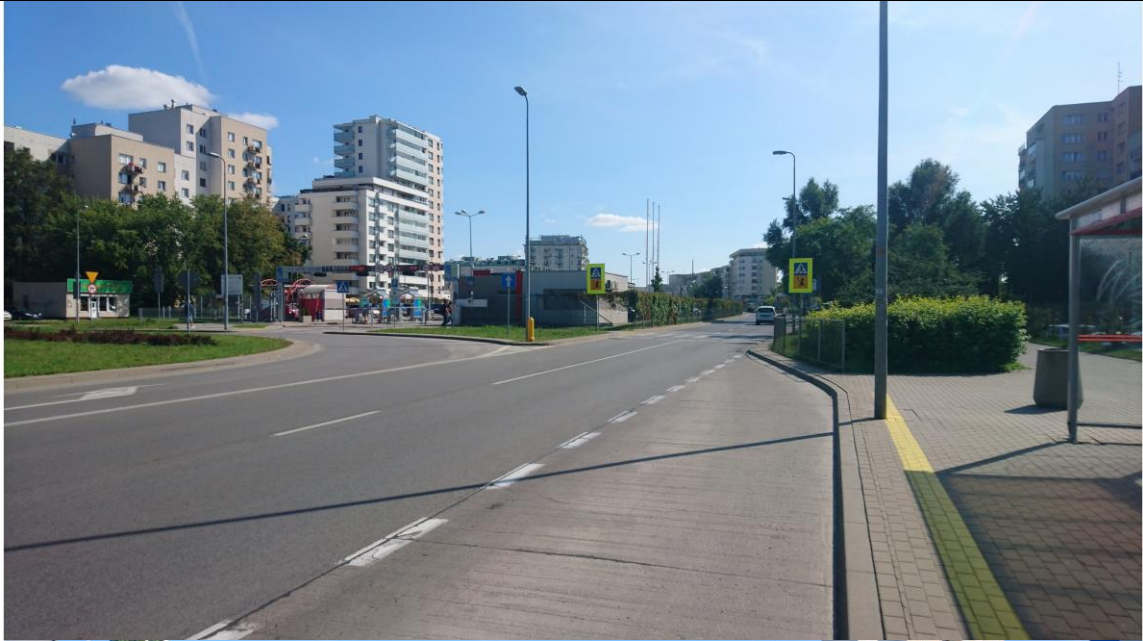
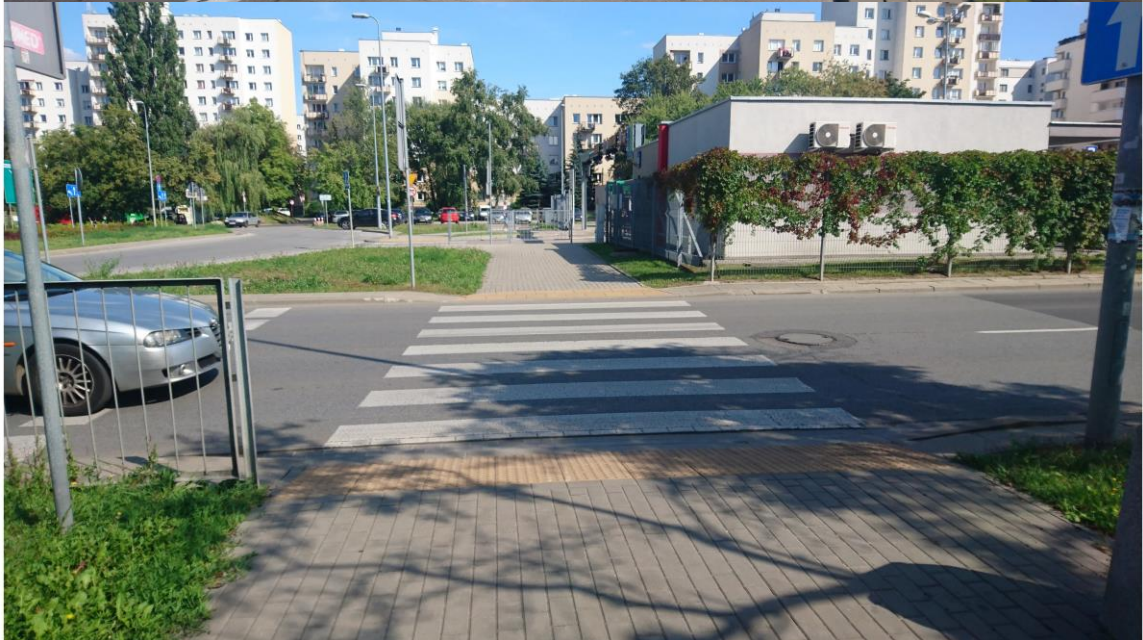
ZDJĘCIA

WIDOCZNOŚĆ			
WIDOCZNOŚĆ POMIERZONA			
KIERUNEK RUCHU PIESZEGO	E	W LEWO	30 m
		W PRAWO	
		W TYŁ	ND
	W	W LEWO	
		W PRAWO	30 m
		W TYŁ	ND
WIDOCZNOŚĆ WYMAGANA			
KIERUNEK RUCHU PIESZEGO	E	W LEWO	80 m
		W PRAWO	
		W TYŁ	ND
	W	W LEWO	
		W PRAWO	80 m
		W TYŁ	ND
OGRANICZENIA WIDOCZNOŚCI			
KIERUNEK RUCHU PIESZEGO	E	STRONA LEWA	Przystanek
		STRONA PRAWA	Brak
	W	STRONA LEWA	Brak
		STRONA PRAWA	Inne: Kolejka pojazdów

Przeście dla pieszych przez al. Komisji Edukacji Narodowej przez dwa pasy w jednym kierunku. Na tego typu przejściach istnieje ryzyko, że kierujący na jednym pasie ruchu zatrzyma pojazd aby ustąpić pieszemu, jednocześnie zasłaniając go dla kierujących poruszających się drugim pasem. Istnieje ryzyko, że pojazd na drugim pasie nie zatrzyma się, ponieważ kierowca nie będzie widział pieszego. Dodatkowo ocenia się, że w tym przekroju występuje duża prędkość pojazdów, większa niż dopuszczalna. Przed przejściem dla pieszych zlokalizowana jest zatoka autobusowa i autobus w zatoce będzie ograniczał widoczność kierujący pieszy. Dodatkowo wygrozdzenie ogranicza dostrzeganie pieszego, w szczególności dzieci. Przed przejściem dla pieszych po lewej stronie znajduje się trzeci pas, służący do zawracania lub do wjazdu na P+R. Jeśli wystąpi kolejka od bramek, to pojazdy w kolejce będą ograniczały widoczność kierujący - pieszy. Ograniczenia widoczności mogą powodować bardzo groźne w skutkach sytuacje na drodze. Kierujący zbliżający się do przejścia dla pieszych, muszą mieć możliwość dostrzeganie pieszych zbliżających się do przejścia i jednocześnie piesi muszą mieć możliwość obserwacji potoków ruchu. Kierowca oraz pieszy mają swoje prawa i obowiązki. Kierowca powinien dostosować swą prędkość, aby zatrzymać się w przypadku, gdy pieszy wkroczy na przejście dla pieszych. Pieszy natomiast powinien upewnić się, że może przekraczać przejście dla pieszych. W sytuacji, gdy występują ograniczenia widoczności kierowca i pieszy nie są w stanie zrealizować swoich obowiązków, w zakresie dostosowania dynamiki ruchu i upewnienia się co do możliwości dalszego przemieszczania. Pieszy widząc przejście dla pieszych ma wrażenie, że jest bezpieczny i często wkracza na jezdnię, natomiast kierujący nie mają szansy na dostrzeżenie pieszych z odpowiednim wyprzedzeniem. Użytkownicy są zaskakiwani i może okazać się, że ich prędkość jest zbyt duża, aby bezpiecznie zatrzymać pojazd.

Zaleca się instalację sygnalizacji świetlnej oraz nadzór nad prędkością, korektę wygrozdzeń przed przejściem dla pieszych oraz przeniesienie przystanku za przejście dla pieszych lub oddalenie go od przejścia dla pieszych w kierunku północnym.
