FORMULARZ AUDYTU BRD		Arkusz 1
Audytor	Tomasz Mackun	
Data, Godzina	16.06.2020 12:15	
Pogoda	Słonecznie

METRYKA WEDŁUG INWENTARYZACJI			
NR PRZEJŚCIA	799		
DZIELNICA	Woła	KATEGORIA	powiatowa
ULICA	Obozowa	LICZBA PASÓW	1
SKRZYŻOWANIE ZJAZD	Magistracka		
OPIS	przez Obozową W, jezdnia N

FORMULARZ AUDYTU BRD		Arkusz 2
NR PRZEJŚCIA	799

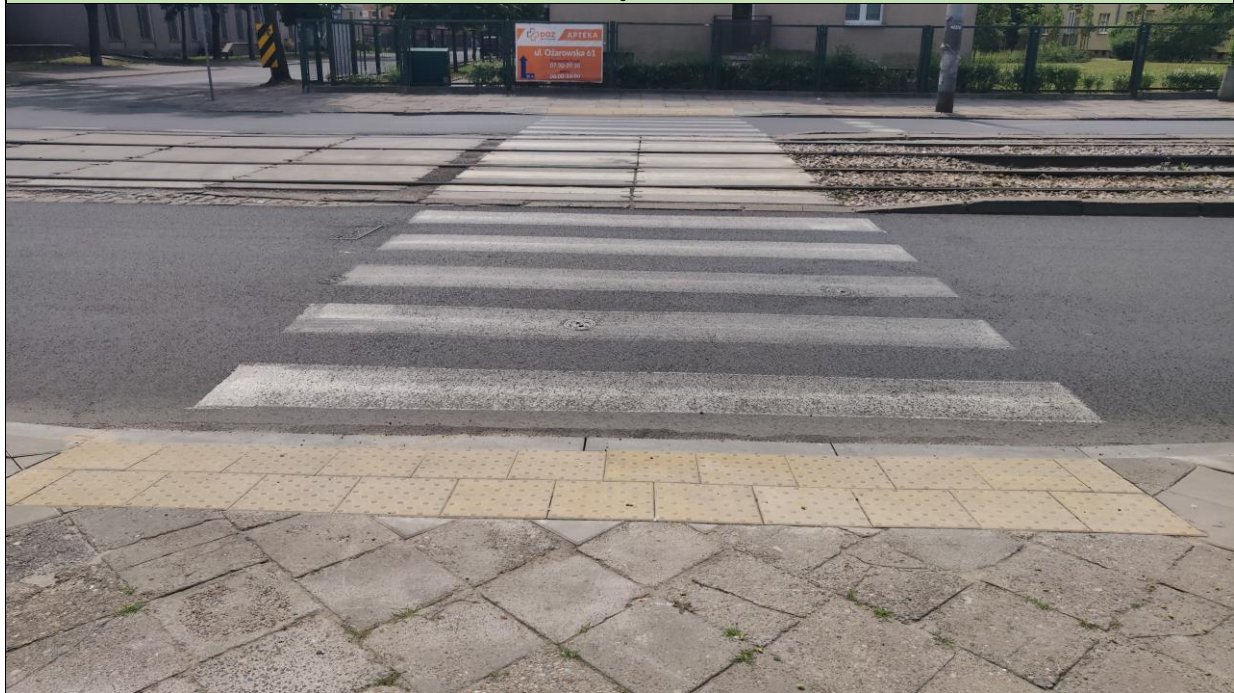
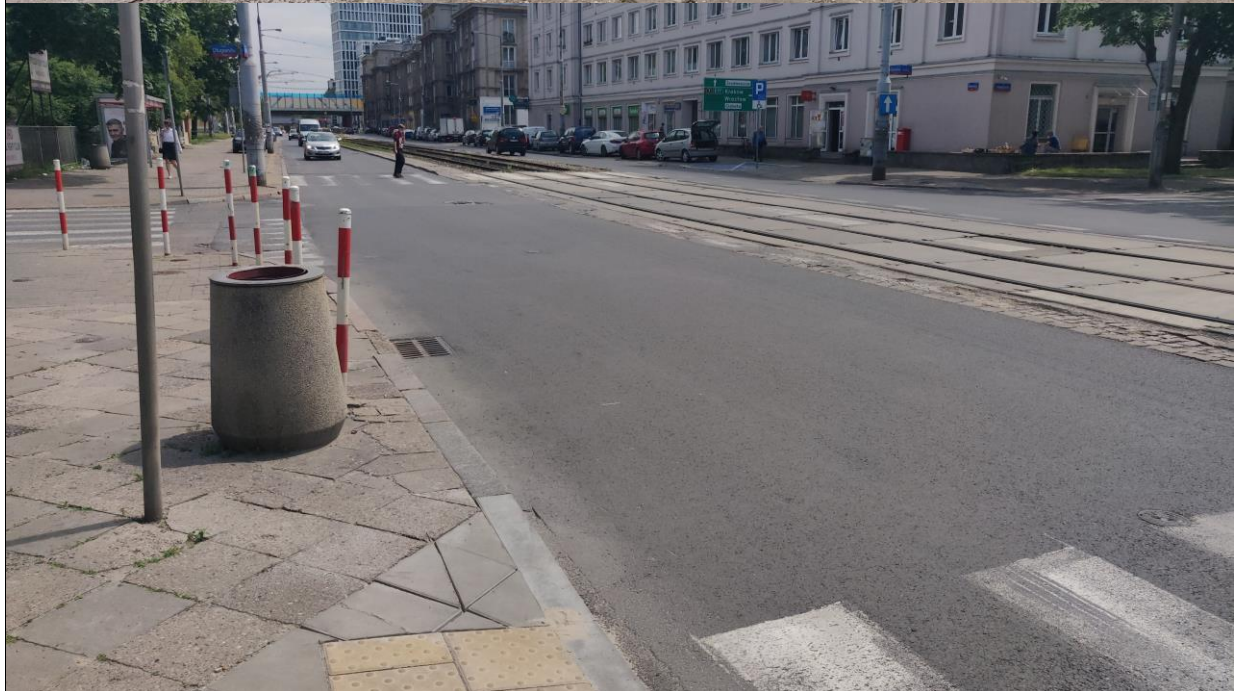
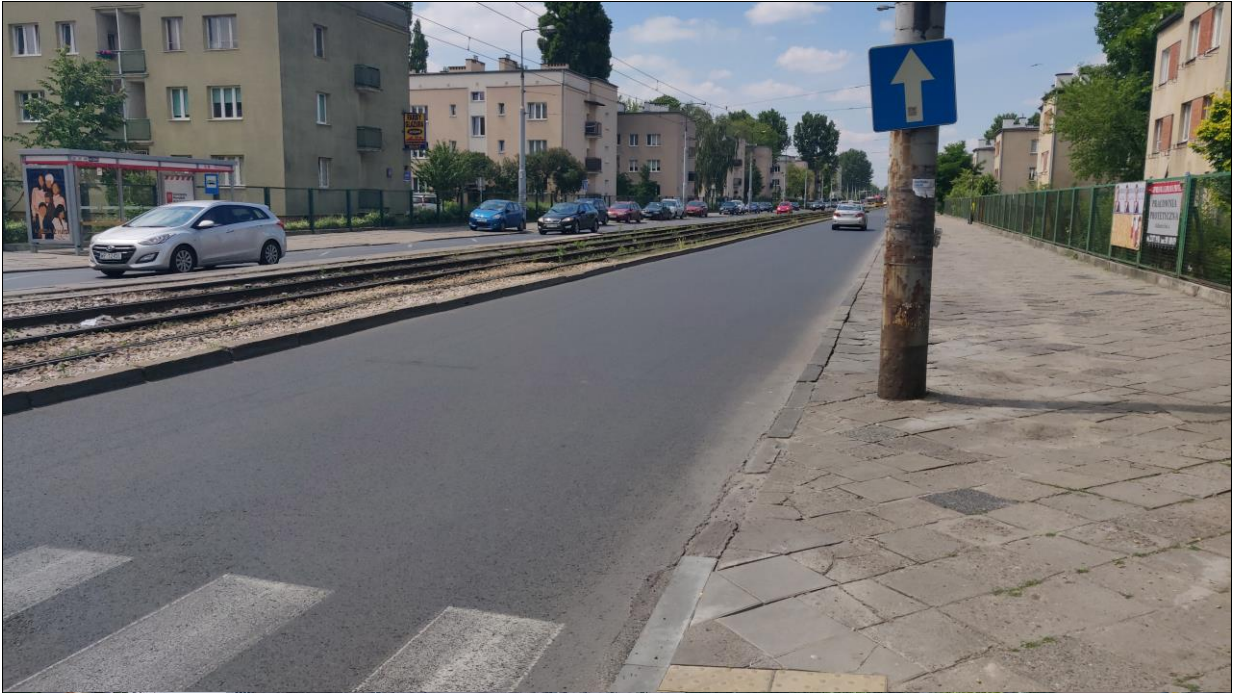
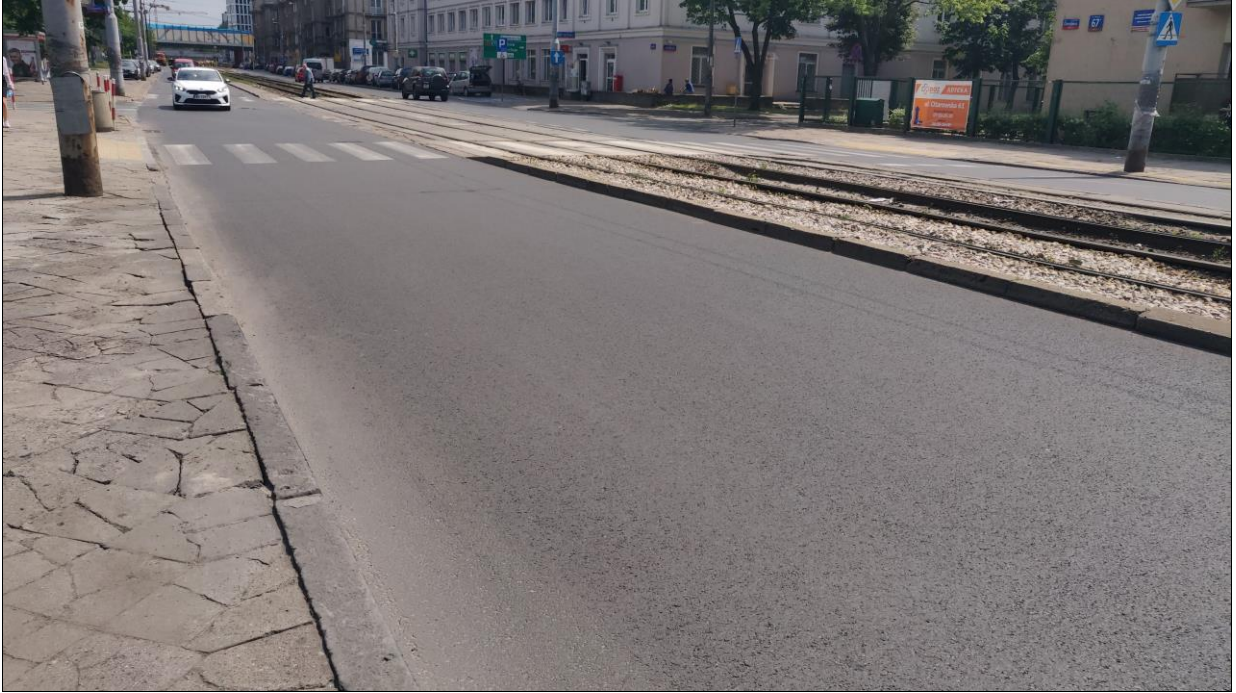
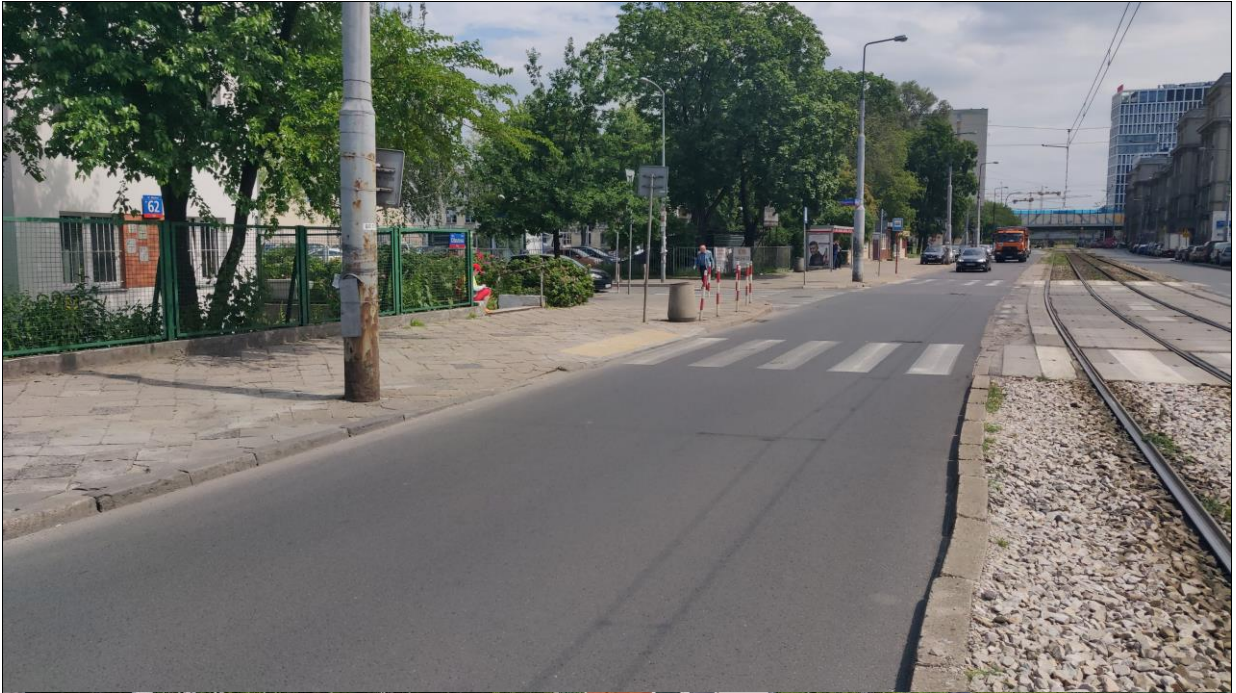
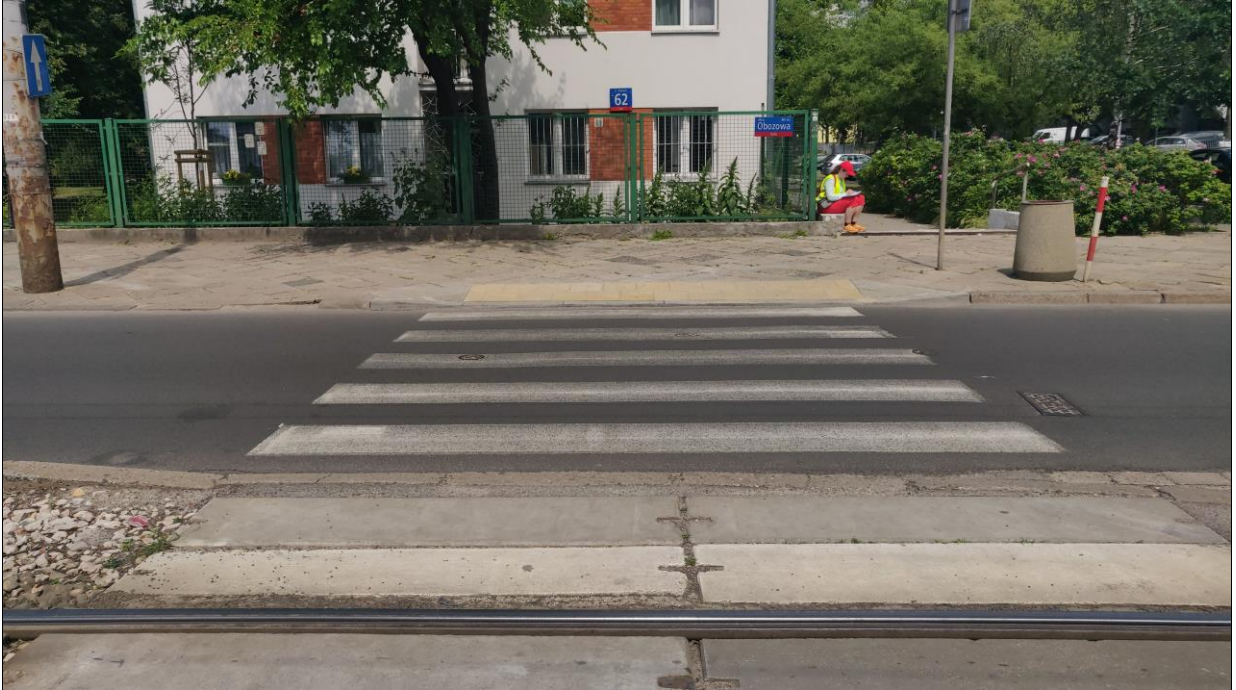
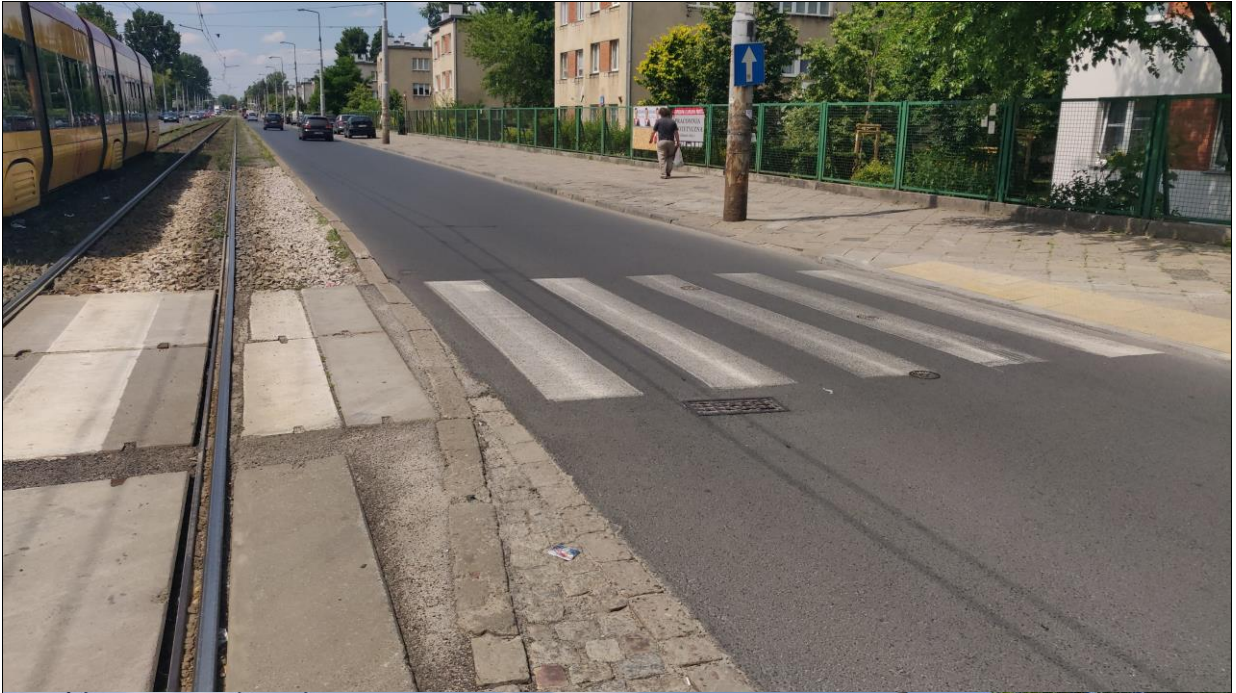
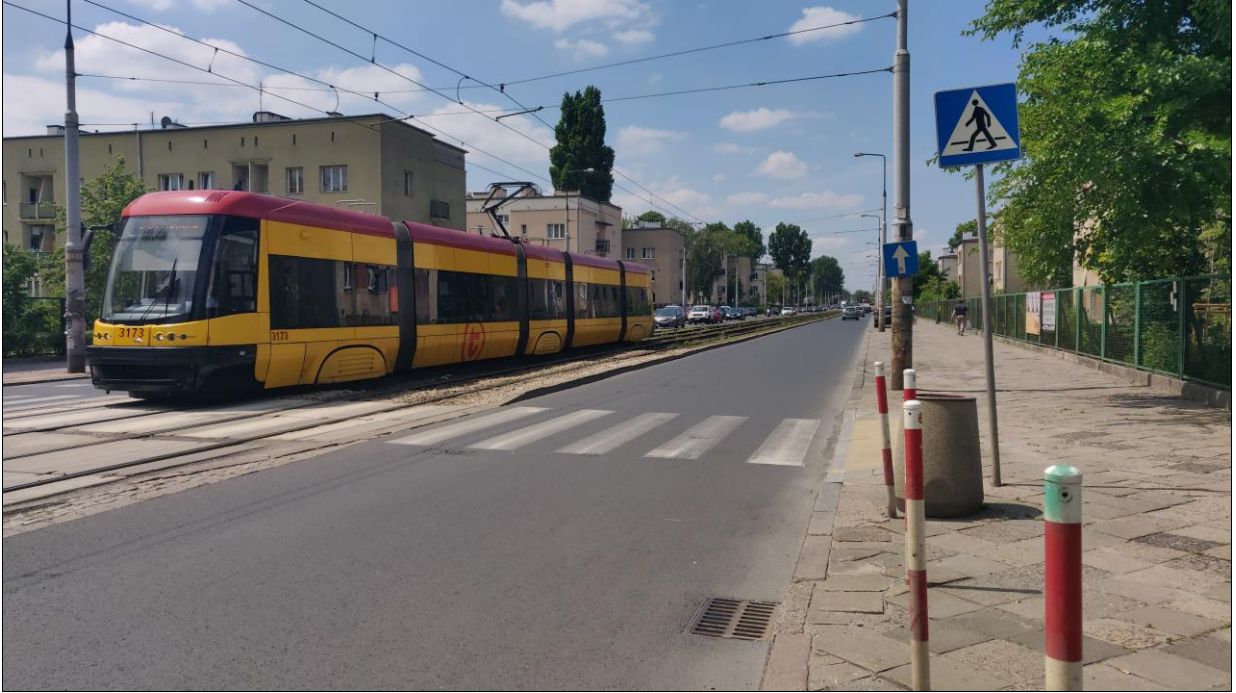
ZDJĘCIA

Przeście dla pieszych przez ulicę Obozową (jezdnia północna), która charakteryzuje się przekrojem po jednym pasie ruchu w każdą stronę oraz torowiskiem tramwajowym pomiędzy pasami. Jest to wspólne przejście z przejściami nr 800 (przez torowisko) i nr 798 (przez jezdnię).

Cały przekrój posiada szerokość około 16,5 m (5,0 m - jezdnia, 6,5 m – torowisko, 5,0 m jezdnia), a pomiędzy poszczególnymi elementami przekroju nie ma miejsca dla pieszych, aby mogli się bezpiecznie zatrzymać, więc wszystkie trzy przejścia należy oceniać wspólnie jako jedno długie przejście dla pieszych. Pieszy przekraczając długie przejście dla pieszych narażony jest na ryzyko potrącenia na długim odcinku. Pieszy będzie potrzebował więcej czasu (dłuższą lukę czasową pomiędzy pojazdami), aby przekroczyć jezdnię. W tym przypadku czas przejścia przez potrójne przejście dla pieszych będzie wynosił 12 – 14 s w przypadku osób sprawnych i 16 – 18 s w przypadku osób starszych i o ograniczonej sprawności. Powoduje to niepotrzebne zagrożenia niechronionych użytkowników ruchu.

Na tym przejściu, pieszy przed wejściem na jezdnię, powinien upewnić się czy jest w stanie jednoetapowo przejść przez obie jezdnie i torowisko. Zanim pieszy dotrze do osi przeciwnego pasa ruchu minie około 14 s, w tym czasie pojazdy poruszające się z prędkością 50 km/h przejadą odległość około 200 m. Oznacza to, że pieszy planując przekroczenie jezdni powinien obserwować przeciwną jezdnię w odległości 200 m i ocenić prędkość nadjeżdżających pojazdów. Jest to zadanie niewykonalne. Obserwacja przeciwnego jezdni może być niemożliwa, gdy na przystanku tramwajowym będzie znajdował się tramwaj. Jeśli pieszy źle oceni sytuację, będzie musiał zatrzymać się na torowisku tramwajowym, na jednej z jezdni lub będzie liczył na ustąpienie pierwszeństwa przez kierujących, którzy także będą mieli ogromne trudności obserwacji całego przejścia dla pieszych i mogą nie dostrzec pieszego wchodzącego na jezdnię.

Poszczególne jezdnie są za szerokie. Szerokość wynosi 5 m, a kierujący korzystają z niej jak z jezdni dwupasowej.

Zaleca się kompleksowe podejście do korekty przekroju w obszarze przystanków oraz przejścia dla pieszych. Rekomendowanym rozwiązaniem jest realizacja przystanków wiedeńskich przed przejściem dla pieszych i stworzenie 2 m przestrzeni o charakterze wysp azylu pomiędzy jezdnią i torowiskiem. Można to zrealizować poprzez odchylenie jezdni od krawędzi torowiska. Alternatywnie można z 5 m jezdni wydzielić 2 m na przestrzeń dla pieszych z zabezpieczeniem ich wyniesioną wyspą i dobrze dostrzegalnym oznakowaniem pionowym, które powinno być czytelne mimo wyniesienia jezdni przed przejściem dla pieszych przystanku wiedeńskiego. W taki sposób powstaną trzy przejścia dla pieszych, a każde powinno być indywidualnie wyposażone w oznakowanie pionowe, poziome, płytki dla osób niewidzących i niedowidzących. W przestrzeni przejścia przez torowisko tramwajowe zaleca się rezygnację z oznakowania P-10 na rzecz piktogramu z symbolem tramwaju i kierunku jego poruszania się. Zaleca się dodatkowo wyposażyć przejście przez torowisko w informację głosową „UWAGA TRAMWAJ”.

Jezdnie należy zawęzić na całej długości przynajmniej oznakowaniem P-21.

Alternatywnym wariantem docelowym może być torowisko tramwajowo - autobusowe oraz stworzenie pełnowymiarowych peronów. W przypadku braku możliwości realizacji peronów można zrealizować przystanki wiedeńskie. W każdym przypadku, pomiędzy torowiskiem a jezdnią, należy zapewnić wyspę azylu dla pieszych w sposób opisany powyżej.

Doraźnie należy przynajmniej z prefabrykowanych wysp stworzyć przestrzeń pomiędzy jezdnią a torowiskiem o szerokości 2 m (nie stosując oznakowania P-10 w tej przestrzeni) zawężając lokalnie szerokość pasa do 3 m. Można rozważyć ograniczenie prędkości do 30 km/h w ciągu ul. Obozowej.
