FORMULARZ AUDYTU BRD		Arkusz 1
Audytor	Joanna Wachnicka	
Data, Godzina	09.11.2020 12:30	
Pogoda	Zachmurzenie: Całkowite

METRYKA WEDŁUG INWENTARYZACJI			
NR PRZEJŚCIA	824		
DZIELNICA	Wola	KATEGORIA	powiatowa
ULICA	Młynarska	LICZBA PASÓW	3
SKRZYŻOWANIE ZJAZD	Długosza		
OPIS	przez Młynarską N

Przejście przez ul. Młynarska na skrzyżowaniu z ul. Długosza. Jezdnia nadrzędna.

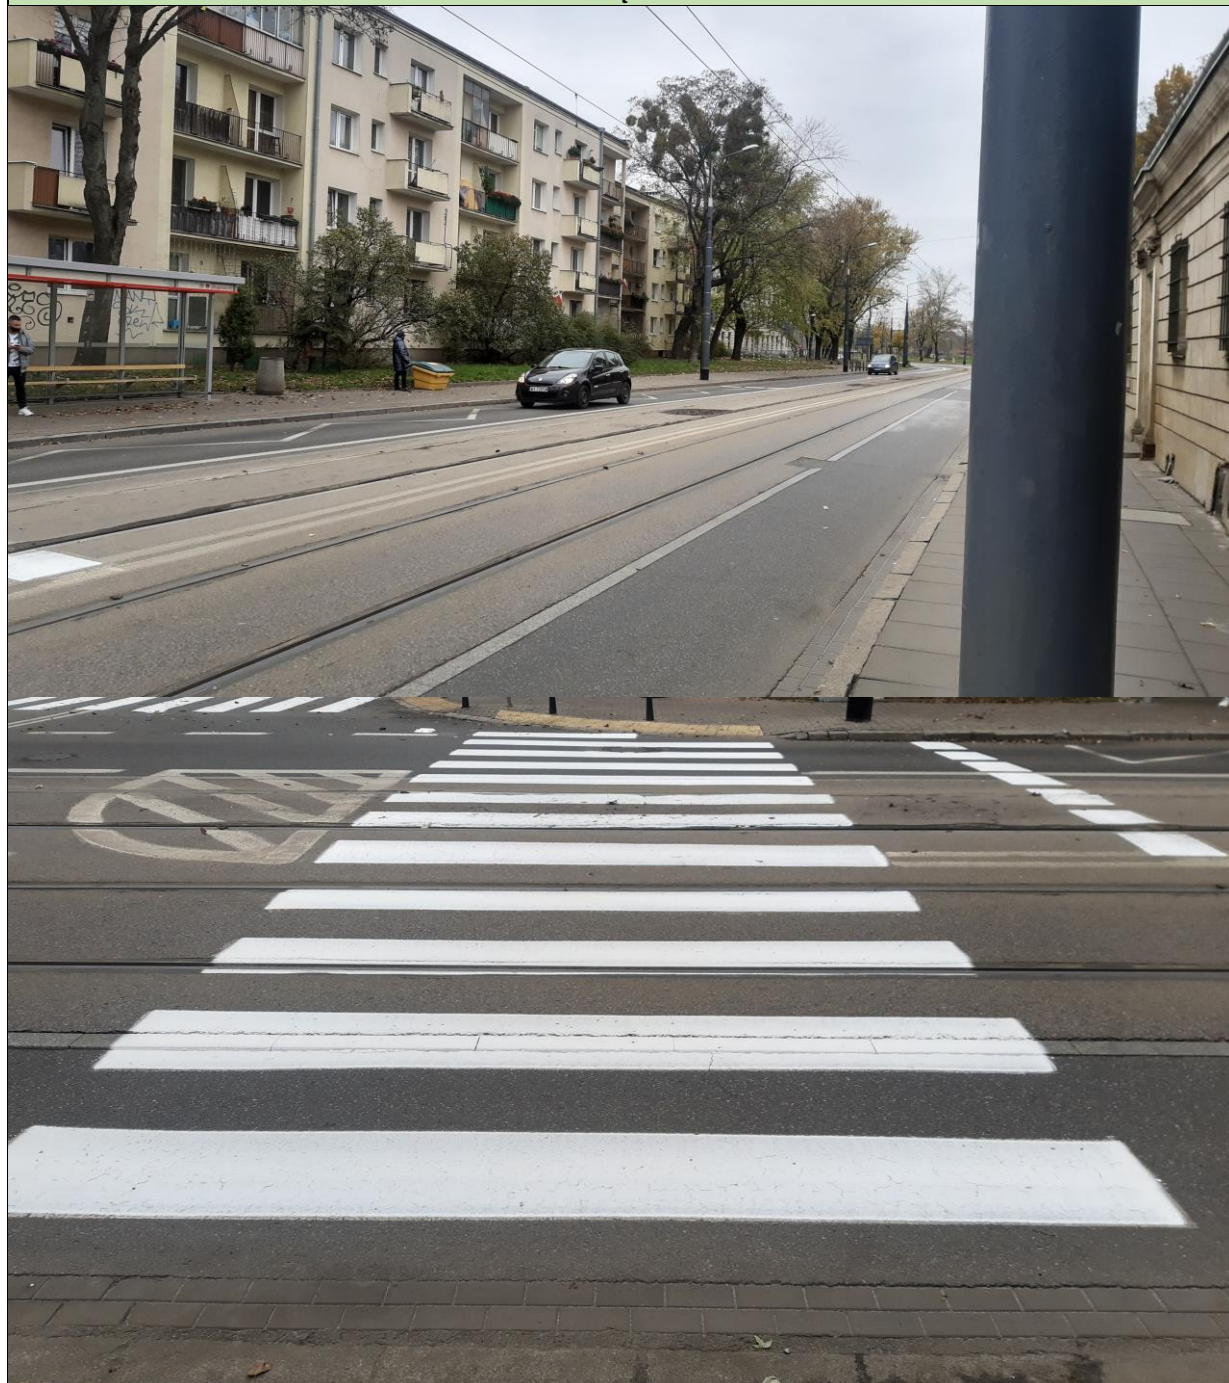
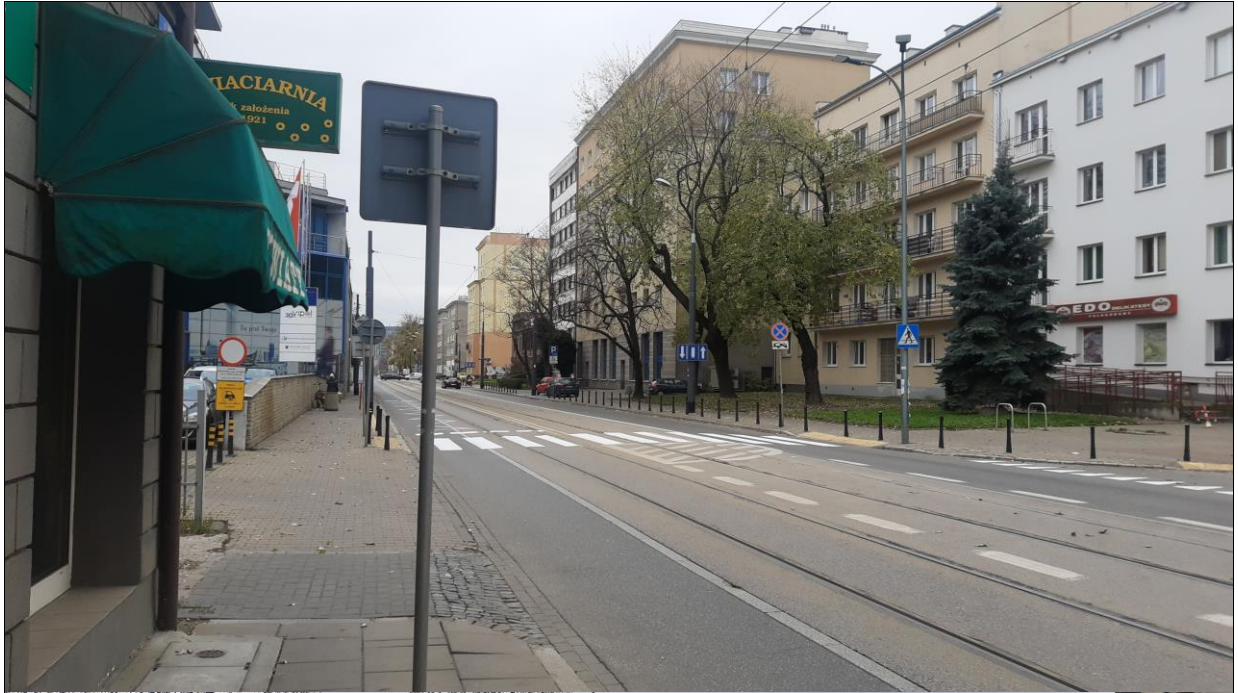
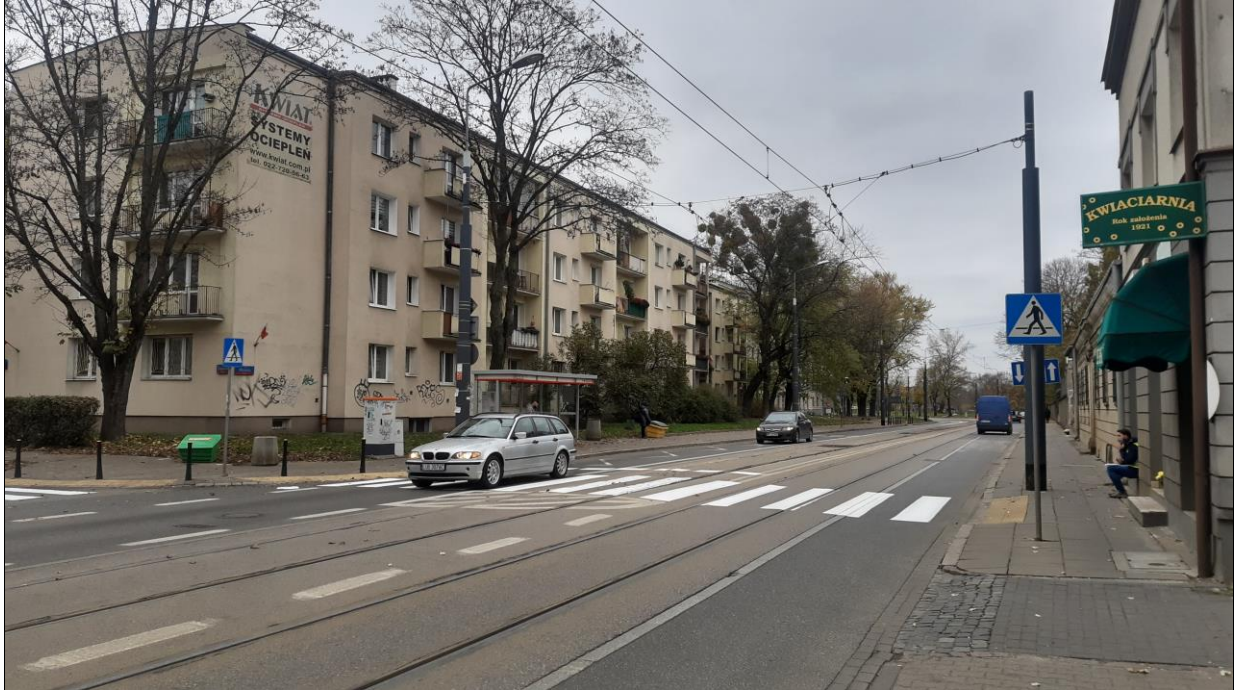
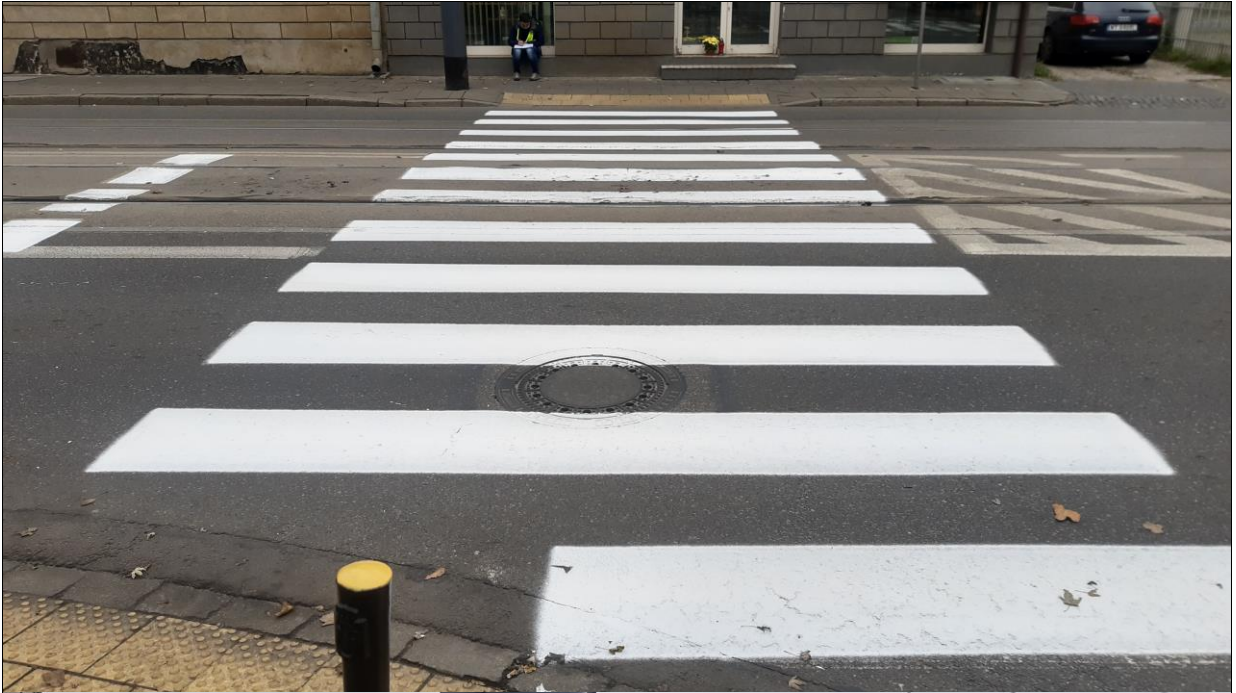
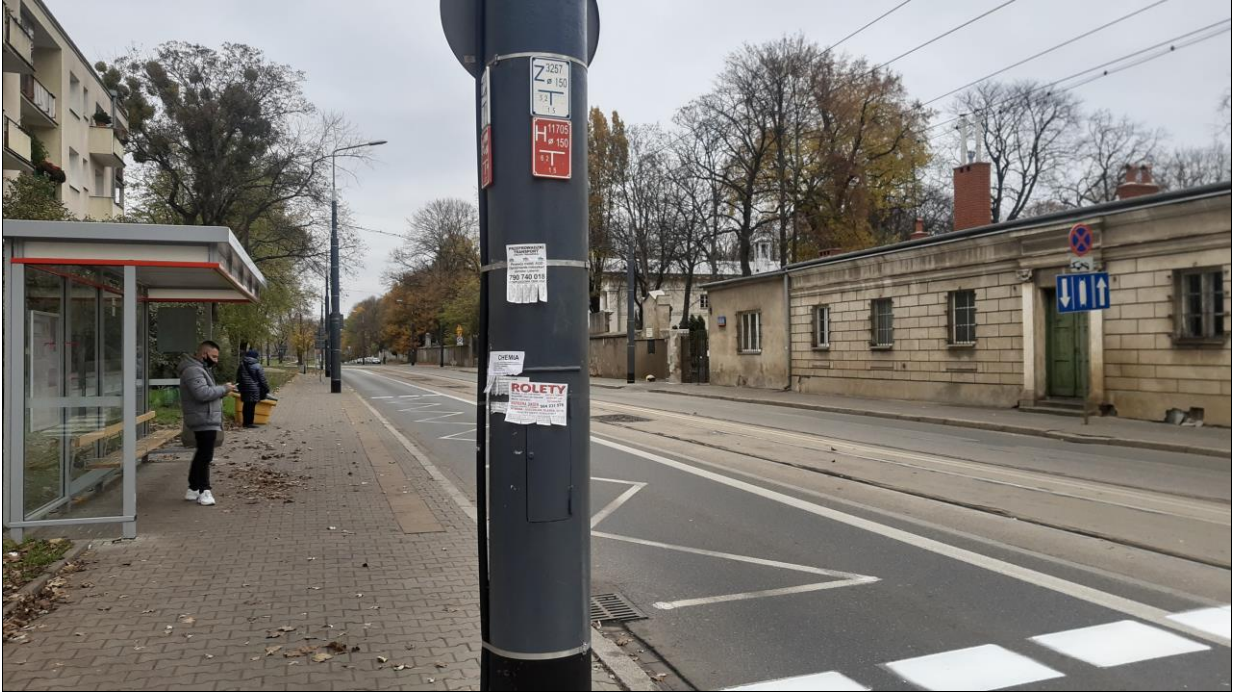
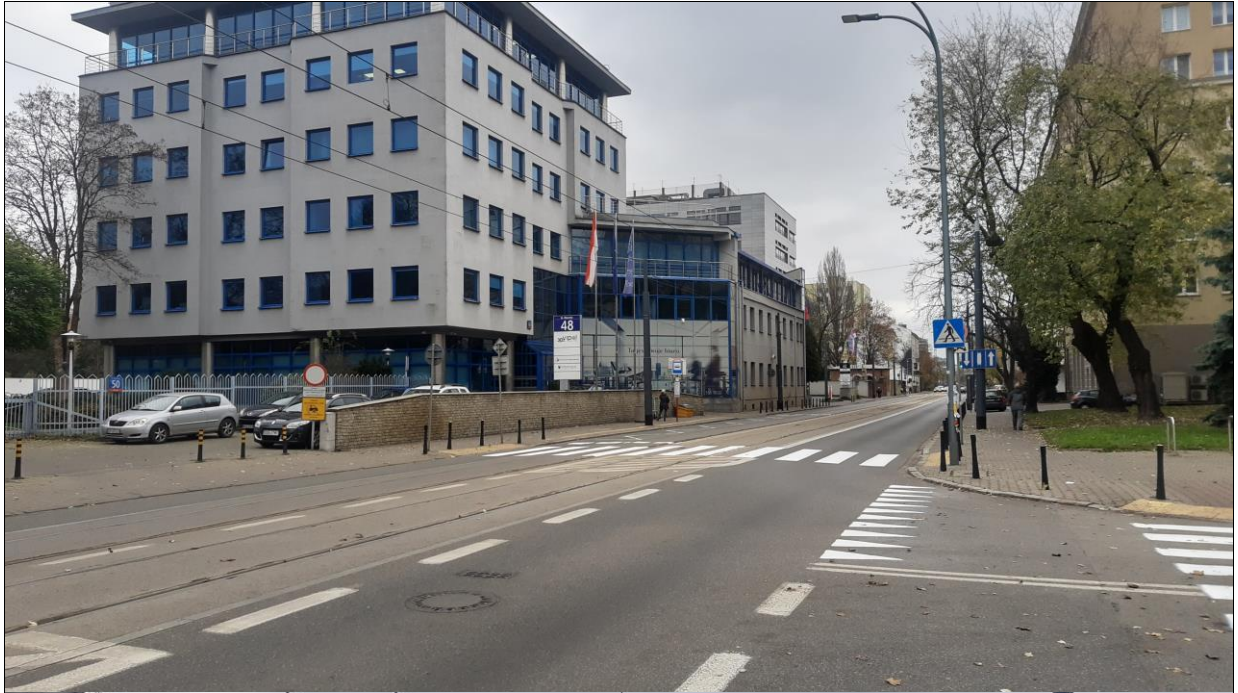
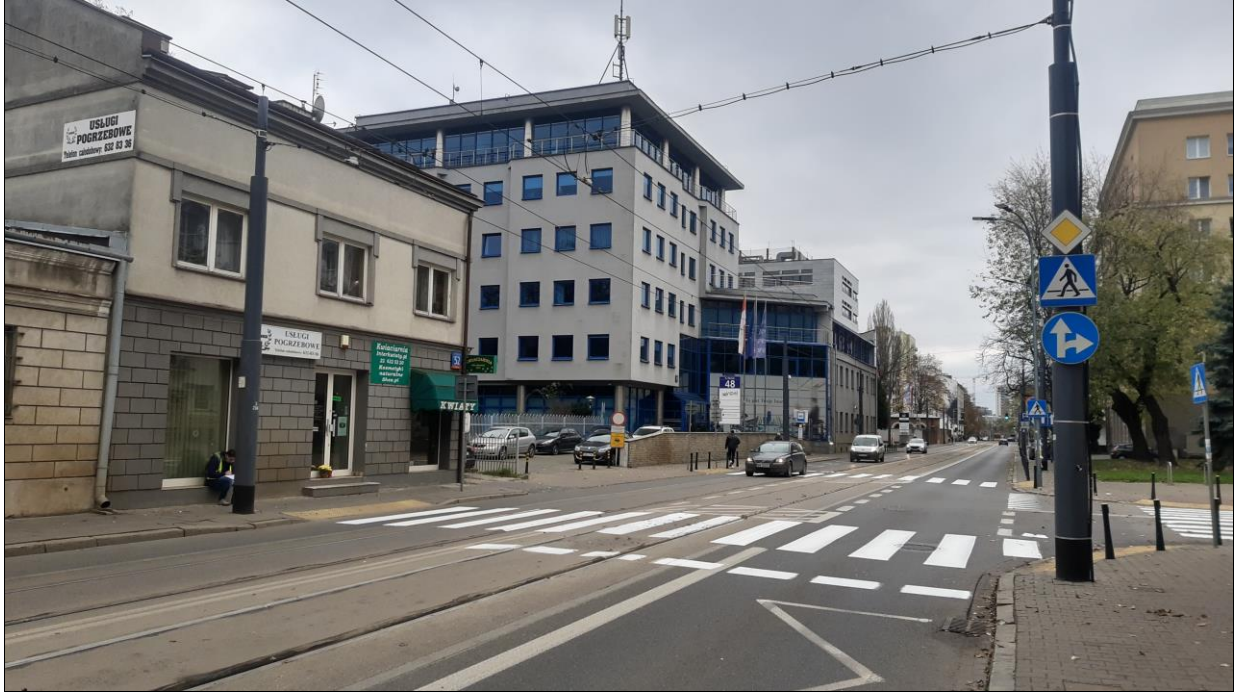
ZDJĘCIA

Podstawowym problemem tego przejścia jest jego długość (12,5m). Pieszy ma do pokonania dwa pasy ruchu samochodów po obu stronach jezdni oraz torowisko tramwajowe w jezdni z dwoma torami tramwajowymi. Pieszy pokonując takie przejście nie ma możliwości zatrzymania się bezpiecznie aby przepuścić samochody lub tramwaj i dlatego może przekroczyć jezdnię jedynie w sytuacji, gdy ma pewność, że nic nie nadjeżdża. W przypadku długiego oczekiwania na taką sytuację, pieszy może z niecierpliwości wejść na jezdnię i zostać potrąconym przez nadjeżdżający pojazd, czego skutki mogą być bardzo poważne.

Sytuację utrudni dodatkowo obecność przystanków tramwajowych po obu stronach przejścia. Z jednej strony powoduje to małą prędkość tramwajów w obrębie przejścia, co jest pozytywne, jednak z drugiej strony ogranicza widoczność na przejściu. Ograniczenia widoczności mogą powodować bardzo groźne w skutkach sytuacje na drodze. Kierujący zbliżający się do przejścia muszą mieć możliwość dostrzeżenia pieszych zbliżających się do przejścia i jednocześnie piesi muszą mieć możliwość obserwacji potoków ruchu. Kierowca oraz pieszy mają swoje prawa i obowiązki. Kierowca powinien dostosować swą prędkość, aby zatrzymać się w przypadku gdy pieszy wejdzie na przejście dla pieszych. Pieszy natomiast powinien upewnić się, że może przekraczać przejścia dla pieszych. W sytuacji, gdy występują ograniczenia widoczności kierowca i pieszy nie są w stanie zrealizować swoich obowiązków w zakresie dostosowania dynamiki ruchu i upewnienia się co do możliwości dalszego przemieszczania. Pieszy widząc przejście dla pieszych ma wrażenie, że jest bezpieczny i często wkracza na jezdnię, natomiast kierujący nie mając szans na dostrzeżenie pieszych z odpowiednim wyprzedzeniem, są zaskakiwani i może okazać się, że ich prędkość jest zbyt duża aby bezpiecznie zatrzymać pojazd.

Zaleca się wykonanie sygnalizacji świetlnej na całym skrzyżowaniu.
