| FORMULARZ AUDYTU BRD | | Arkusz 1 |

| METRYKA WEDŁUG INWENTARYZACJI | | | |
|---|---|---|---|
| NR PRZEJŚCIA | 2025075 | | |
| ULICA | Armii Krajowej | LICZBA PASÓW | 2 |
| SKRZYŻOWANIE ZJAZD | Orlą | | |

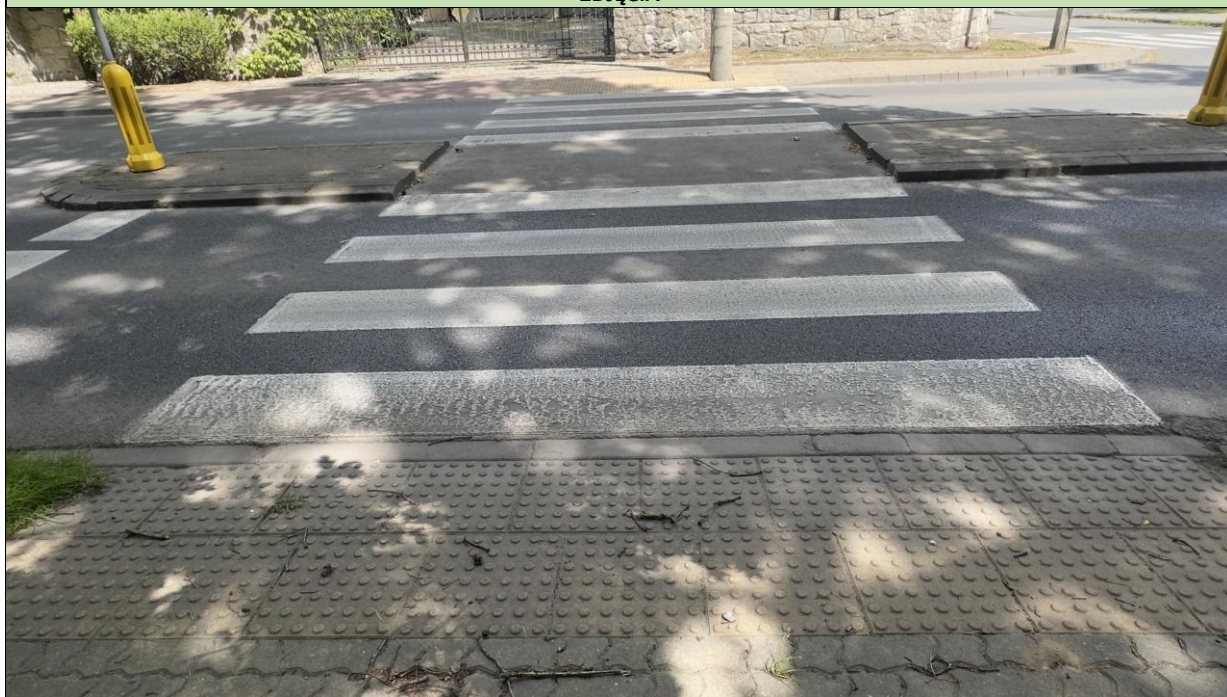
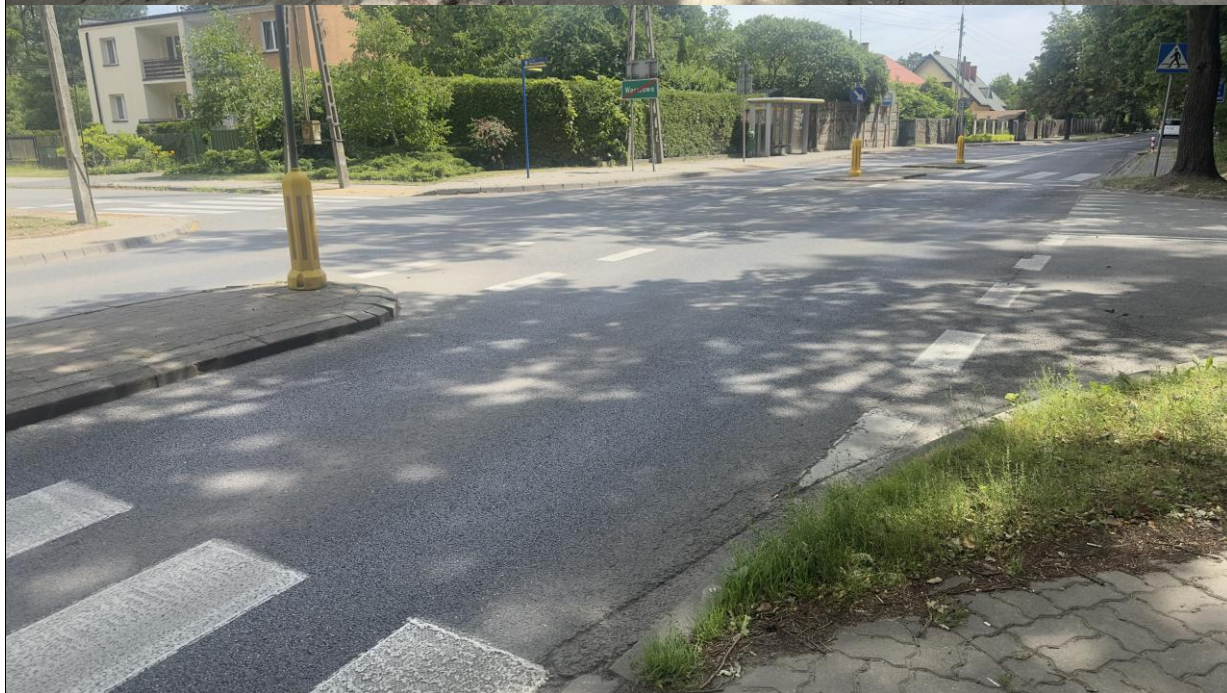
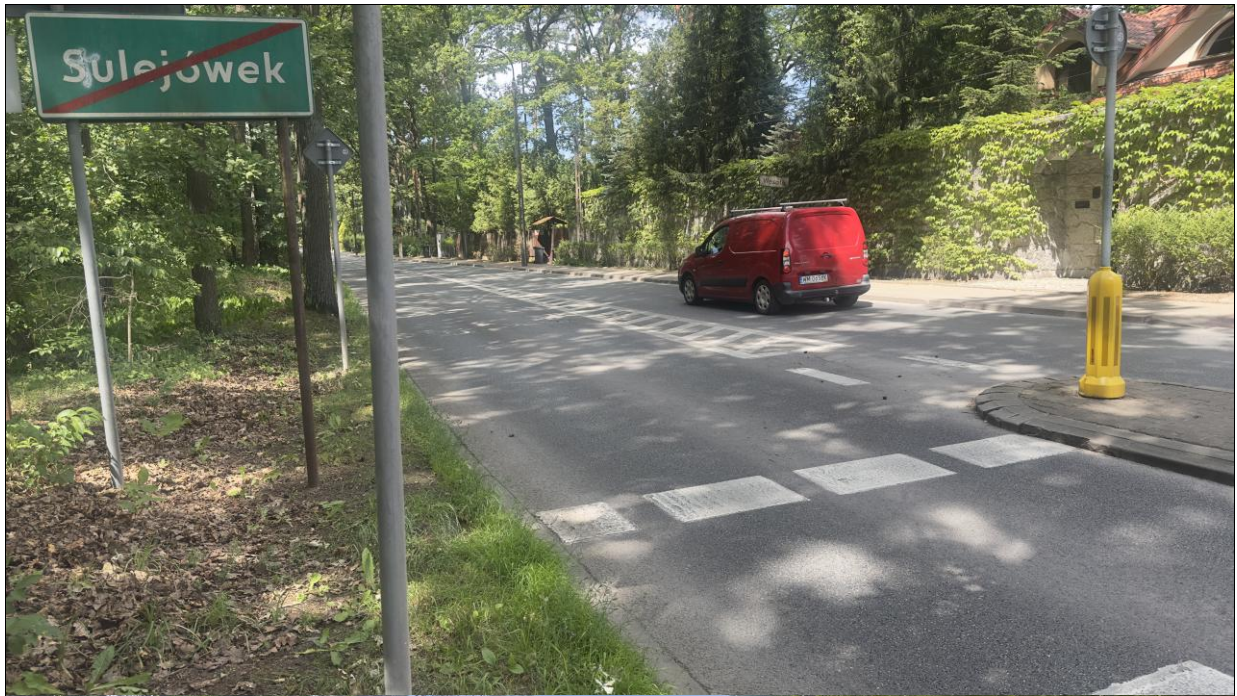
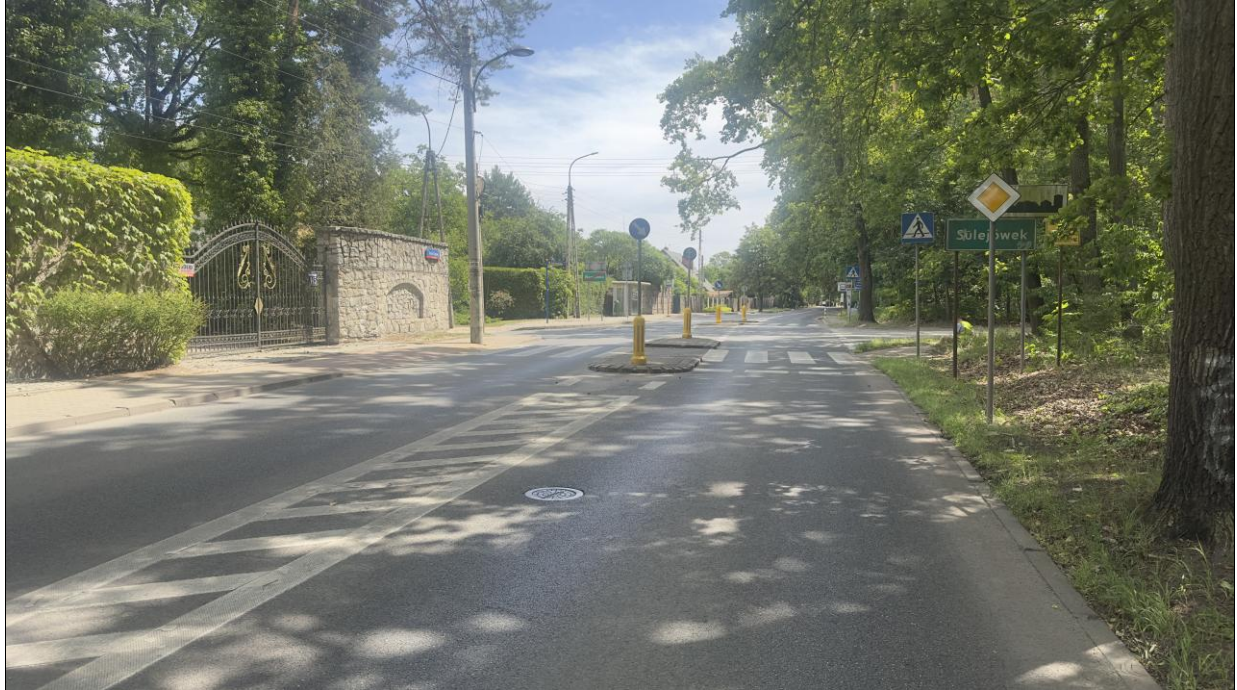
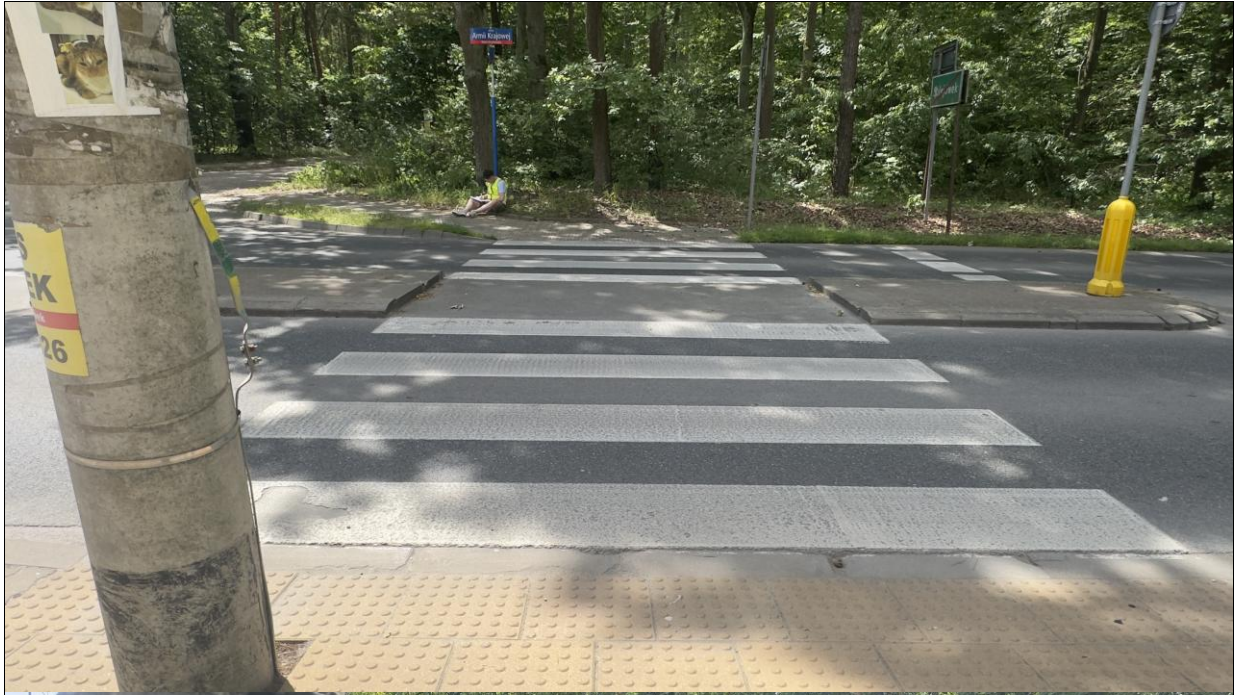
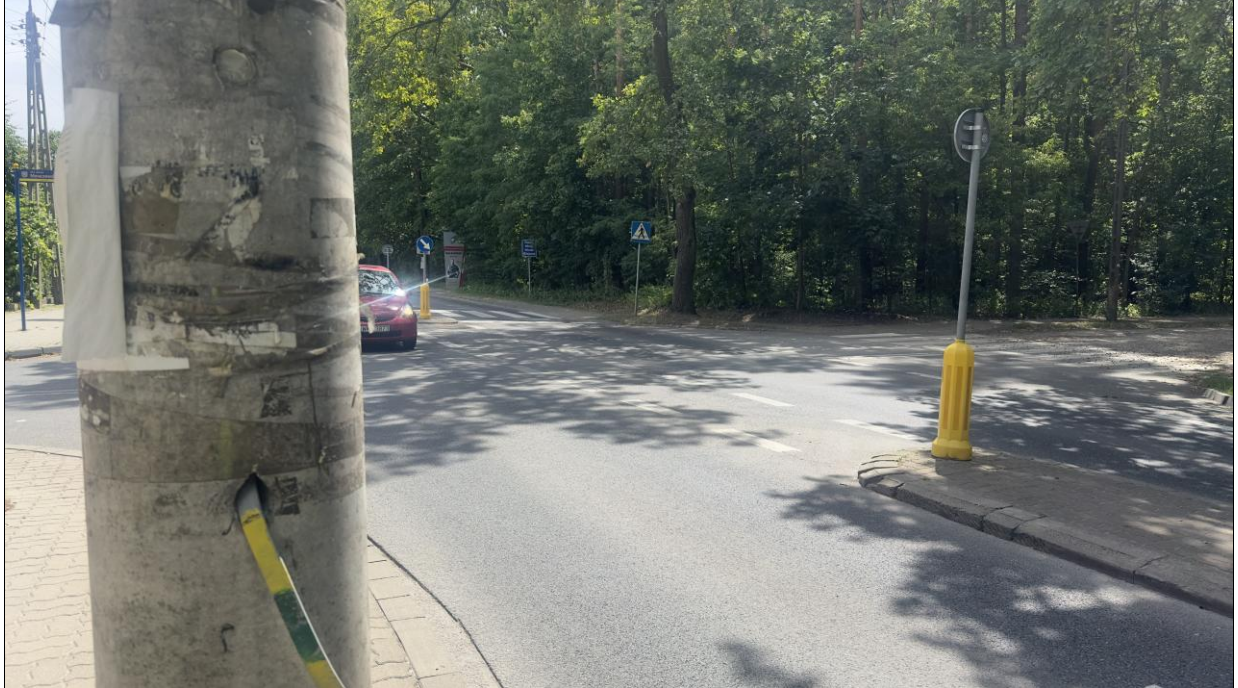
# ZDJĘCIA

| <p>Przejście dla pieszych przez ulicę Armii Krajowej (wlot W) przy skrzyżowaniu z ulicą Orlą.</p> <p>Oceniono, że w obszarze przejścia może występować znaczna prędkość pojazdów (długa prosta, brak ograniczeń prędkości). W przypadku zdarzenia z udziałem pieszych może skutkować poważnymi konsekwencjami.</p> <p>Rekomendacja: Należy zastosować środki fizyczne i nadzoru nad prędkością, zmuszające kierujących do poruszania się z prędkością 40–50 km/h, ustaloną na podstawie zapewnionej widoczności.</p> <p>Pierwszym problemem jest ograniczona widoczność do około 20 metrów dla pojazdów przez stojący słup oświetleniowy. Kierujący zbliżający się do przejścia dla pieszych, muszą mieć możliwość dostrzegania pieszych zbliżających się do przejścia i jednocześnie piesi muszą mieć możliwość obserwacji potoków ruchu. Kierowca oraz pieszy mają swoje prawa i obowiązki. Kierowca powinien dostosować swą prędkość, aby zatrzymać się w przypadku, gdy pieszy wkroczy na przejście dla pieszych. Pieszy natomiast powinien upewnić się, że może przekraczać przejście dla pieszych. W sytuacji, gdy występują ograniczenia widoczności kierowca i pieszy nie są w stanie zrealizować swoich obowiązków, w zakresie dostosowania dynamiki ruchu i upewnienia się co do możliwości dalszego przemieszczania. Pieszy widząc przejście dla pieszych ma wrażenie, że jest bezpieczny i często wkracza na jezdnię, natomiast kierujący nie mają szansy na dostrzeżenie pieszych z odpowiednim wyprzedzeniem. Użytkownicy są zaskakiwani i może okazać się, że ich prędkość jest zbyt duża, aby bezpiecznie zatrzymać pojazd.</p> <p>Rekomendacja: Należy zapewnić większe pole widoczności na obszar przejścia i jego otoczenia z punktu widzenia kierujących pojazdami.</p> <p>Kolejnym problemem jest brak płytek dla osób niewidzących i niedowidzących na wyspie azylu dla pieszych. Osoba niedowidząca i niewidząca nie będzie miała szansy, aby ocenić, czy znajduje się w obszarze chronionym, czy już na przejściu dla pieszych.</p> <p>Rekomendacja: Należy w przestrzeni oczekiwania na wyspie azylu dla pieszych, na krawędzi jezdni, zamontować płytki lub inne urządzenia z wypustkami, pomagające osobom niepełnosprawnym zorientować się, że mogą się zatrzymać w miejscu chronionym.</p> <p>W obszarze przejścia dla pieszych po prawej stronie (kier. W) jest brak znaku D-6. Może doprowadzić do sytuacji, że kierujący nie zauważą, że zbliżają się do przejścia dla pieszych. Problem nasili się w przypadku złego stanu oznakowania poziomego lub zalegania śniegu na jezdni.</p> <p>Rekomendacja: Należy uzupełnić oznakowanie pionowe.</p> | |
